Comune di  
**SAN PIETRO IN CASALE**

## PIANO della RICOSTRUZIONE

### VARIANTE AL REGOLAMENTO URBANISTICO EDILIZIO

**ALLEGATI**  
*Perizie asseverate*

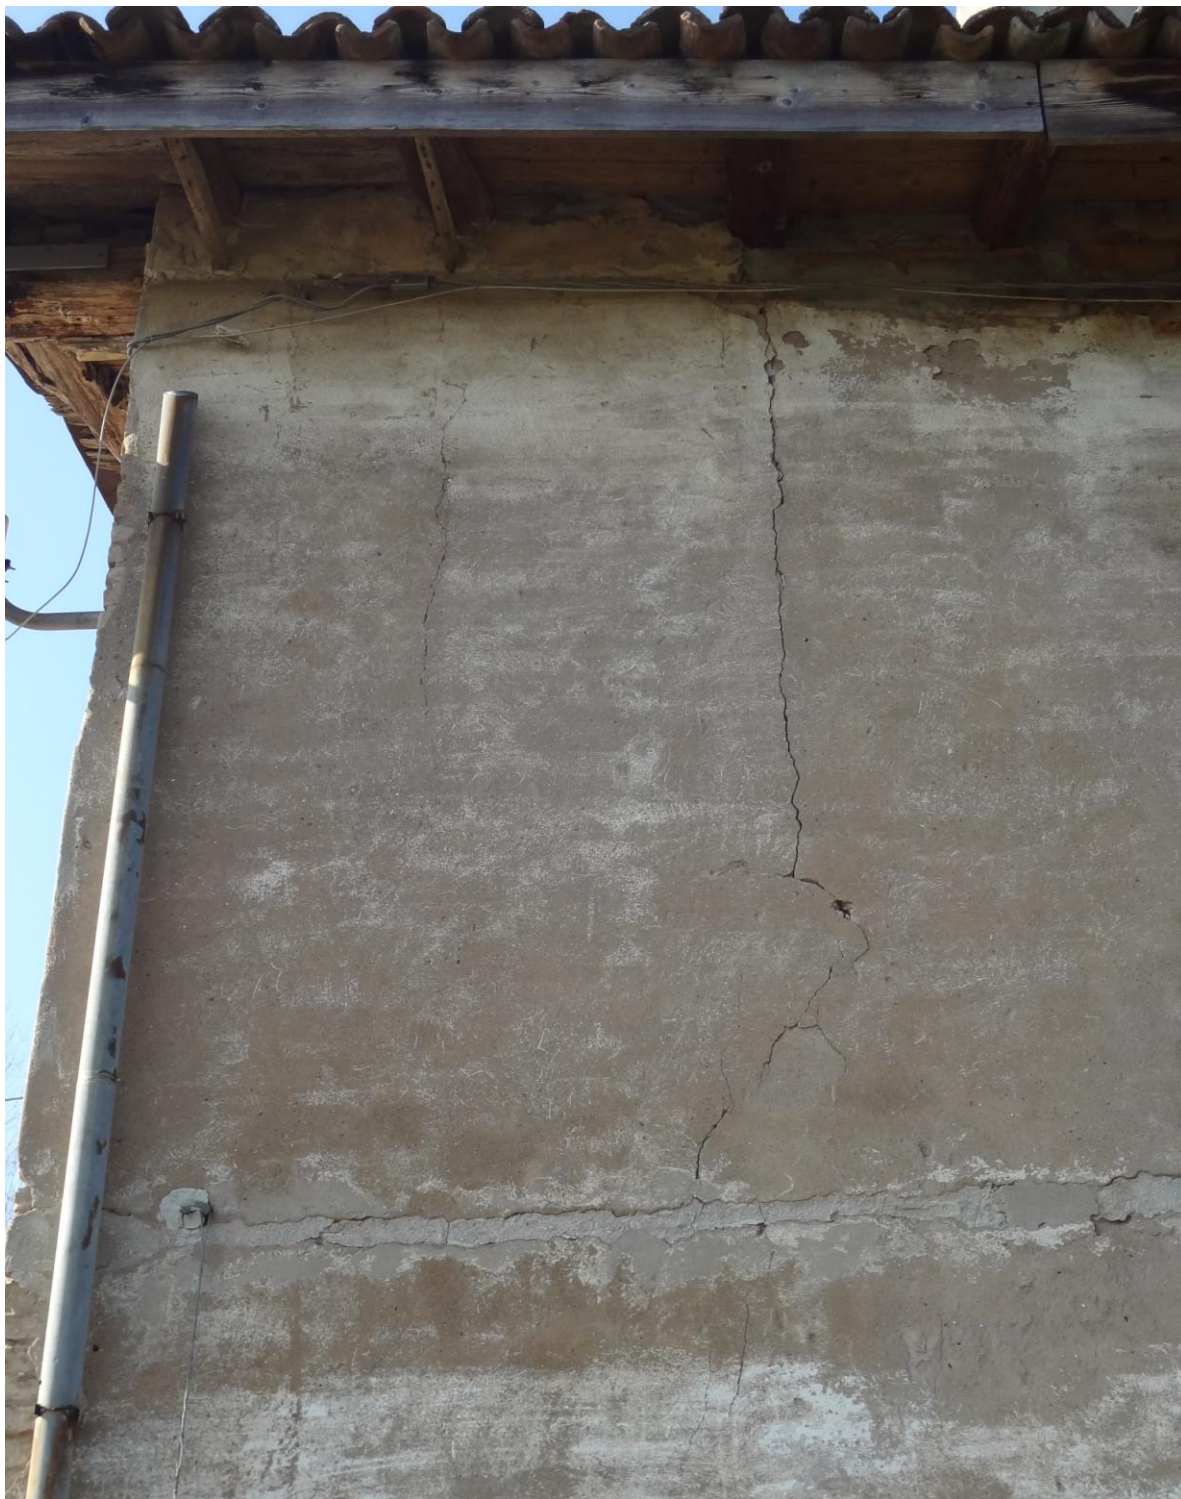
**Foto 3** - *Vista di una lesione passante sul lato Sud-Est*

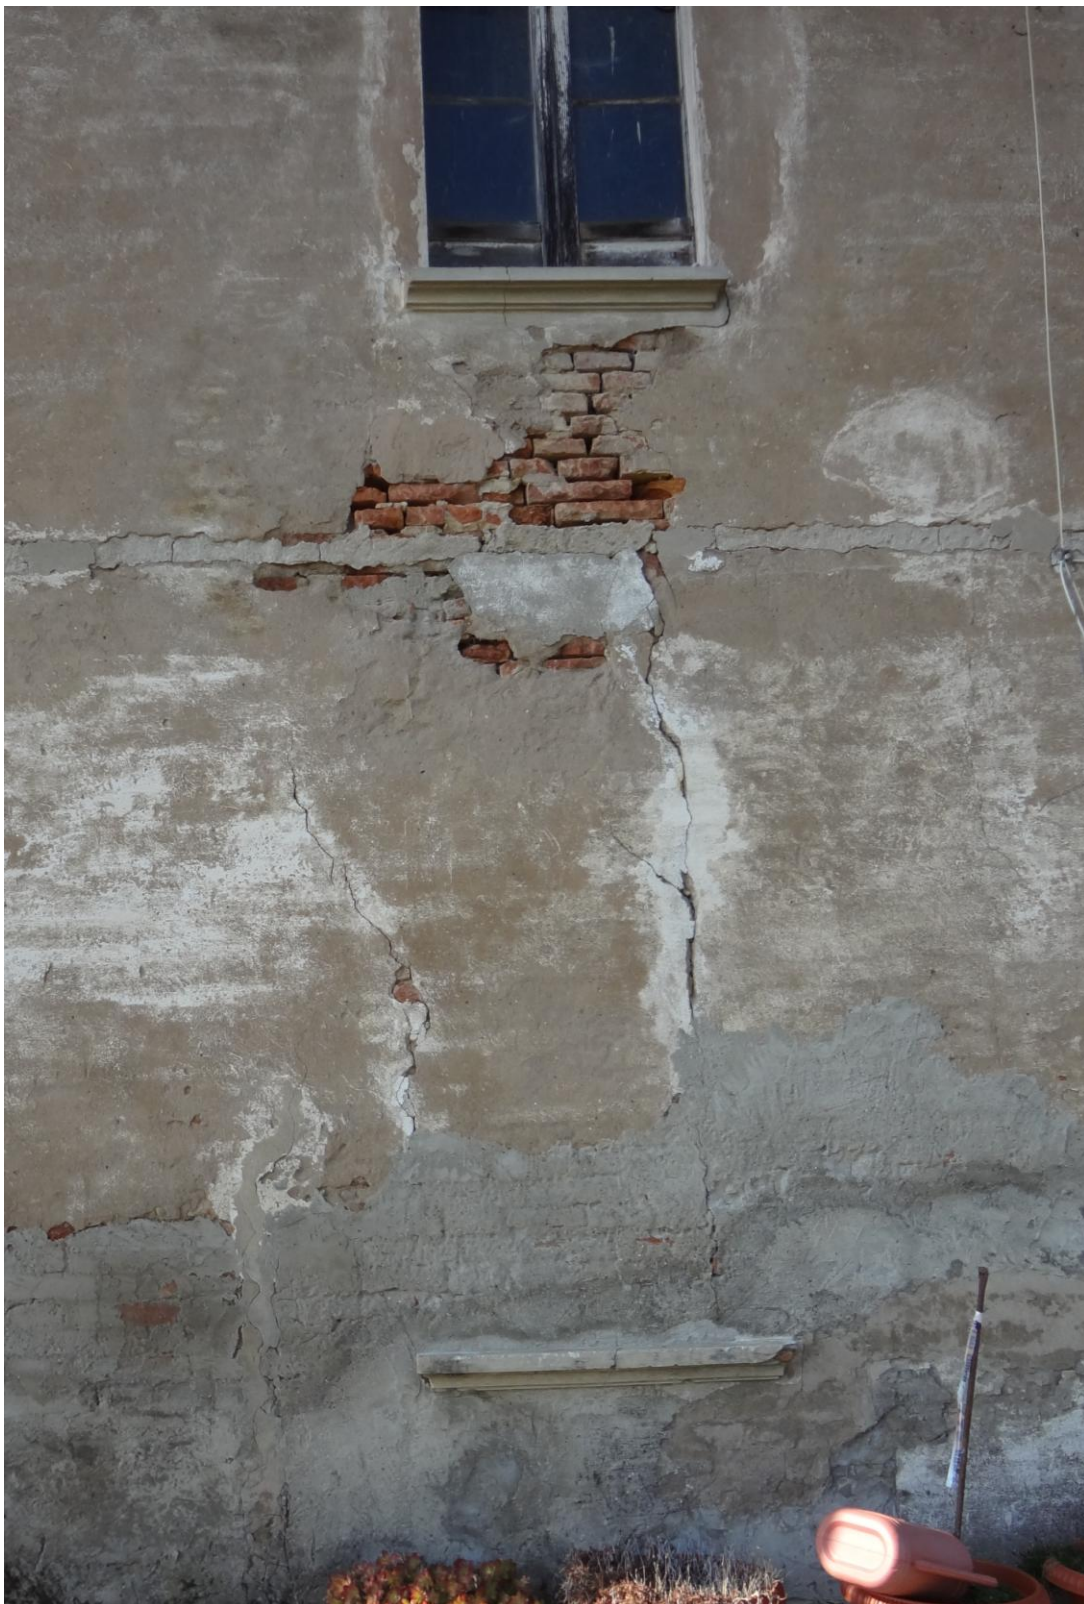
**Foto 4-** *Vista di una lesione passante sul lato Sud-Est*

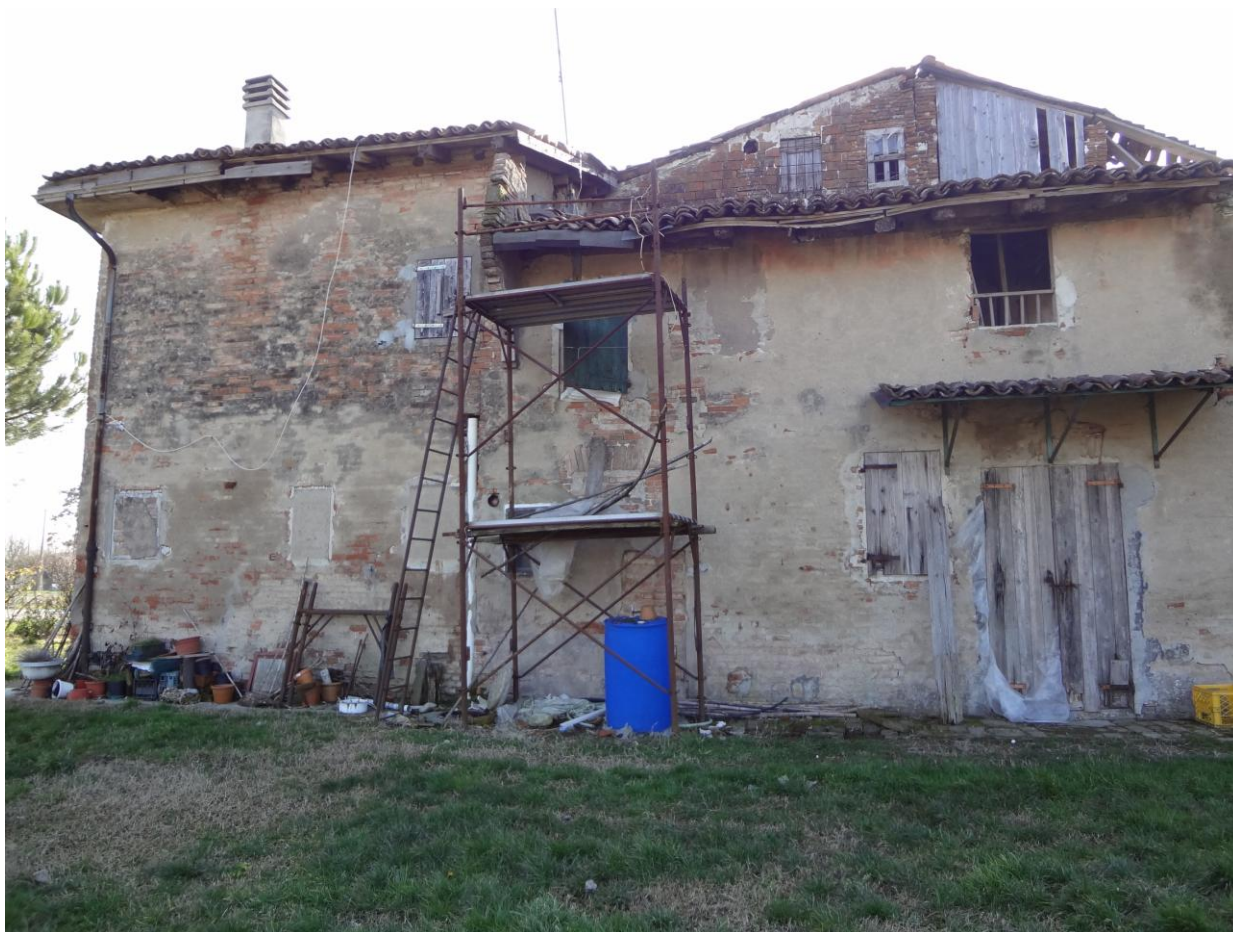
**Foto 5-** *Vista del lato Nord-Est del fabbricato*

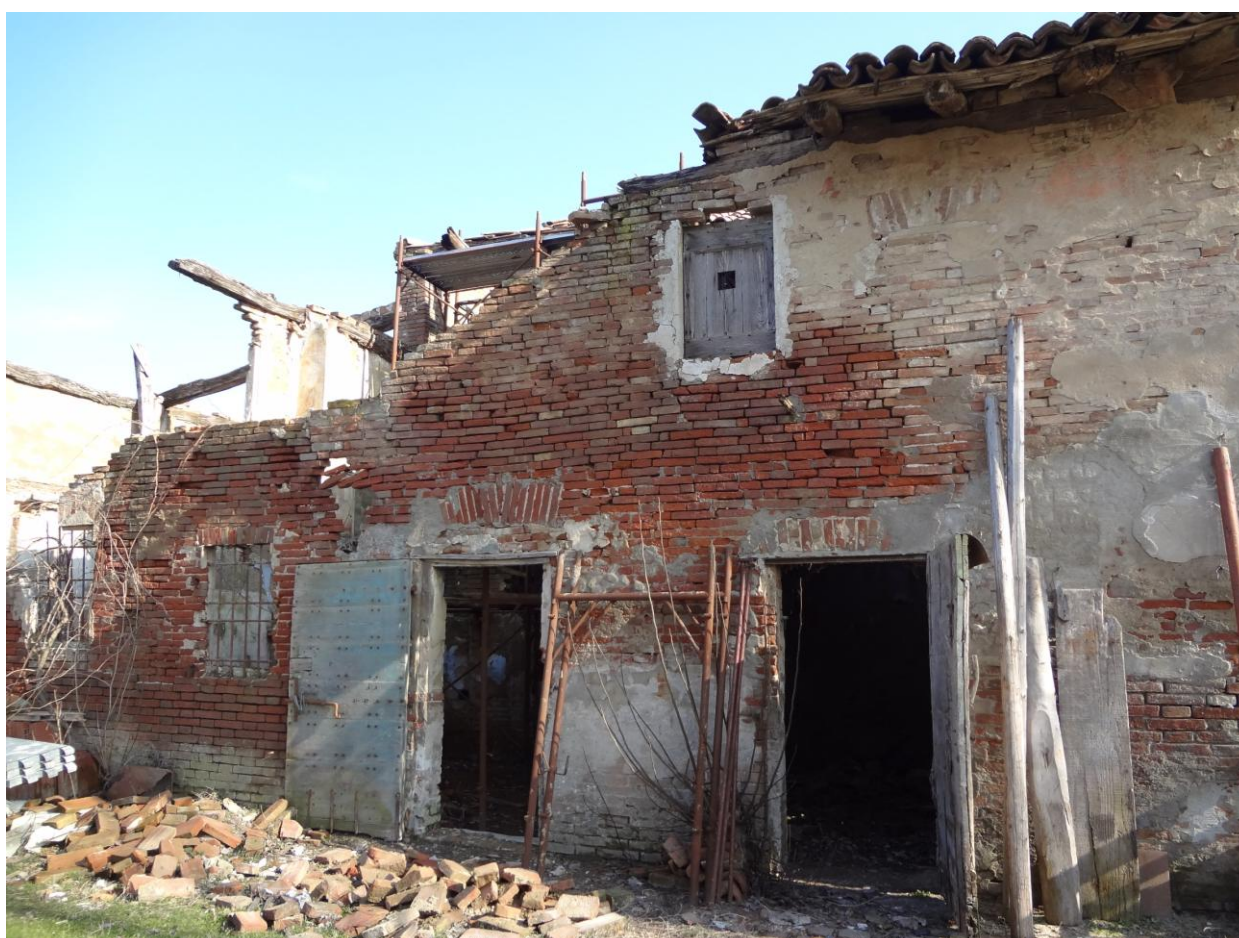
**Foto 6-** *Vista lato Nord-Ovest già collabente prima degli eventi sismici.*

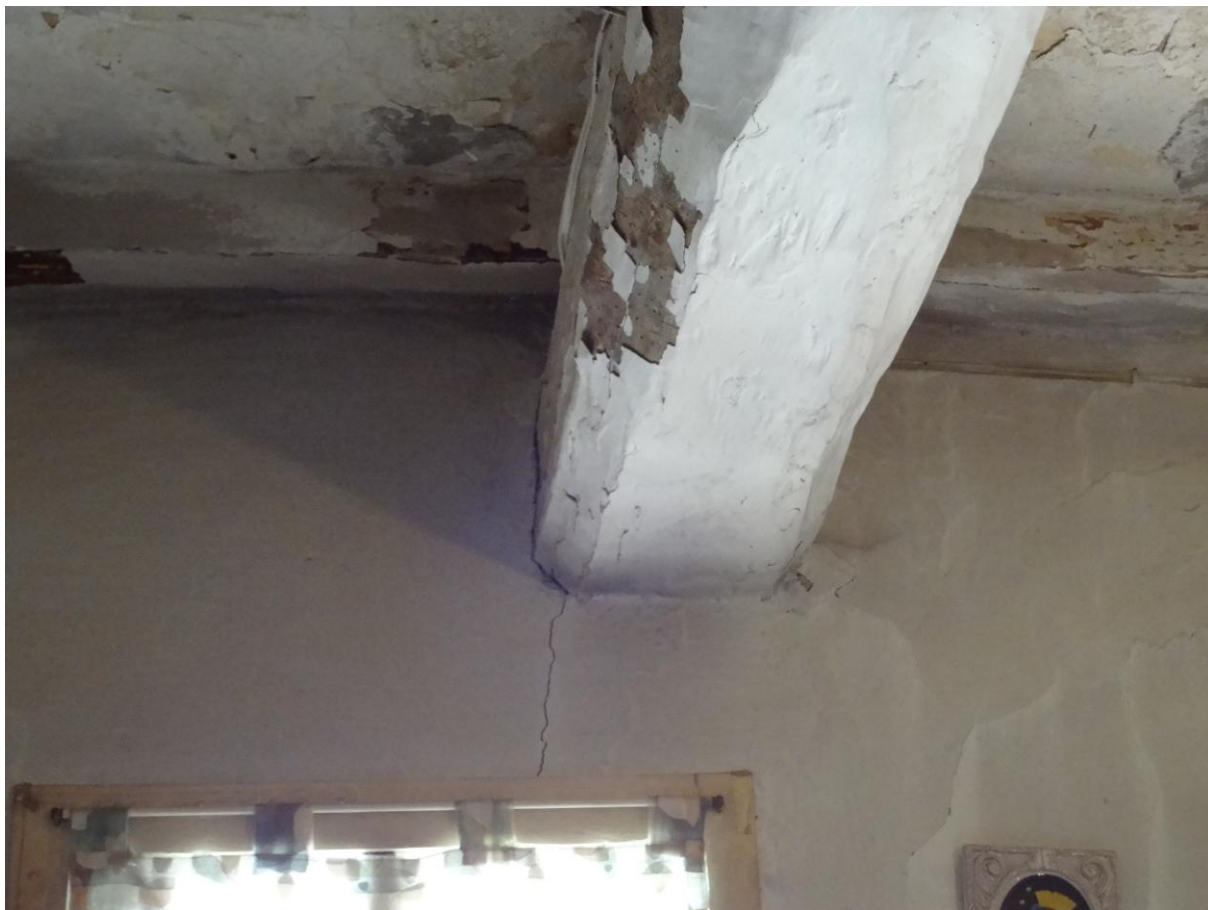
**Foto 7-** *Punzonamento in corrispondenza dell'appoggio della trave.*

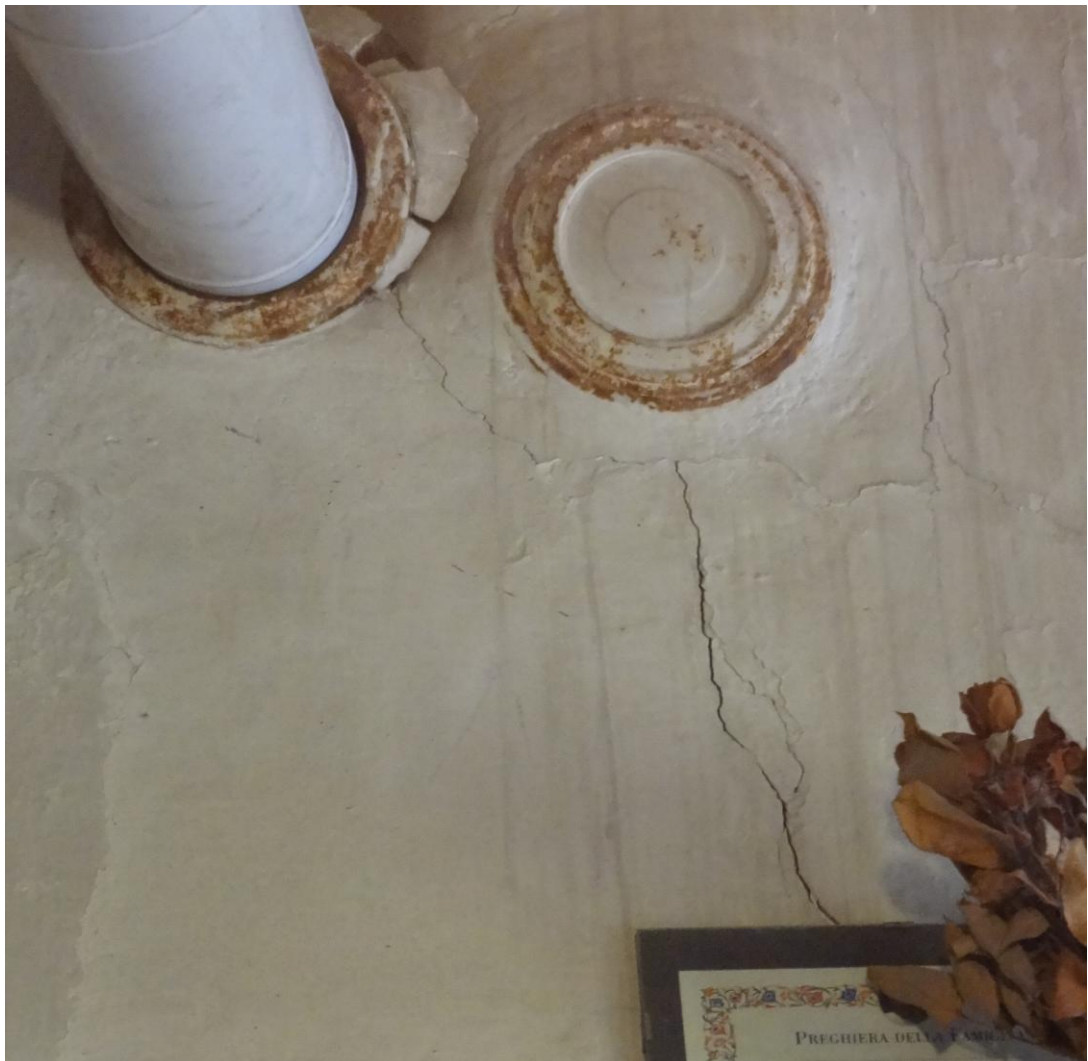
**Foto 10-** Lesione verticale su muro portante

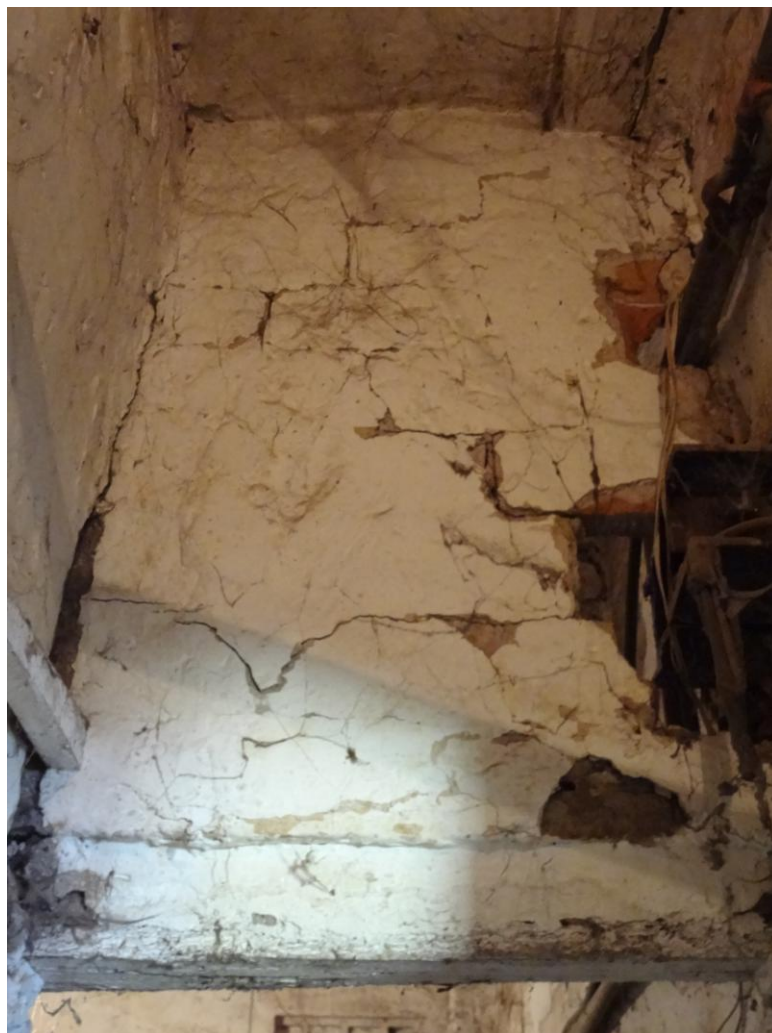
**Foto 11-** Lesioni diagonali da taglio ed evidenti distacchi

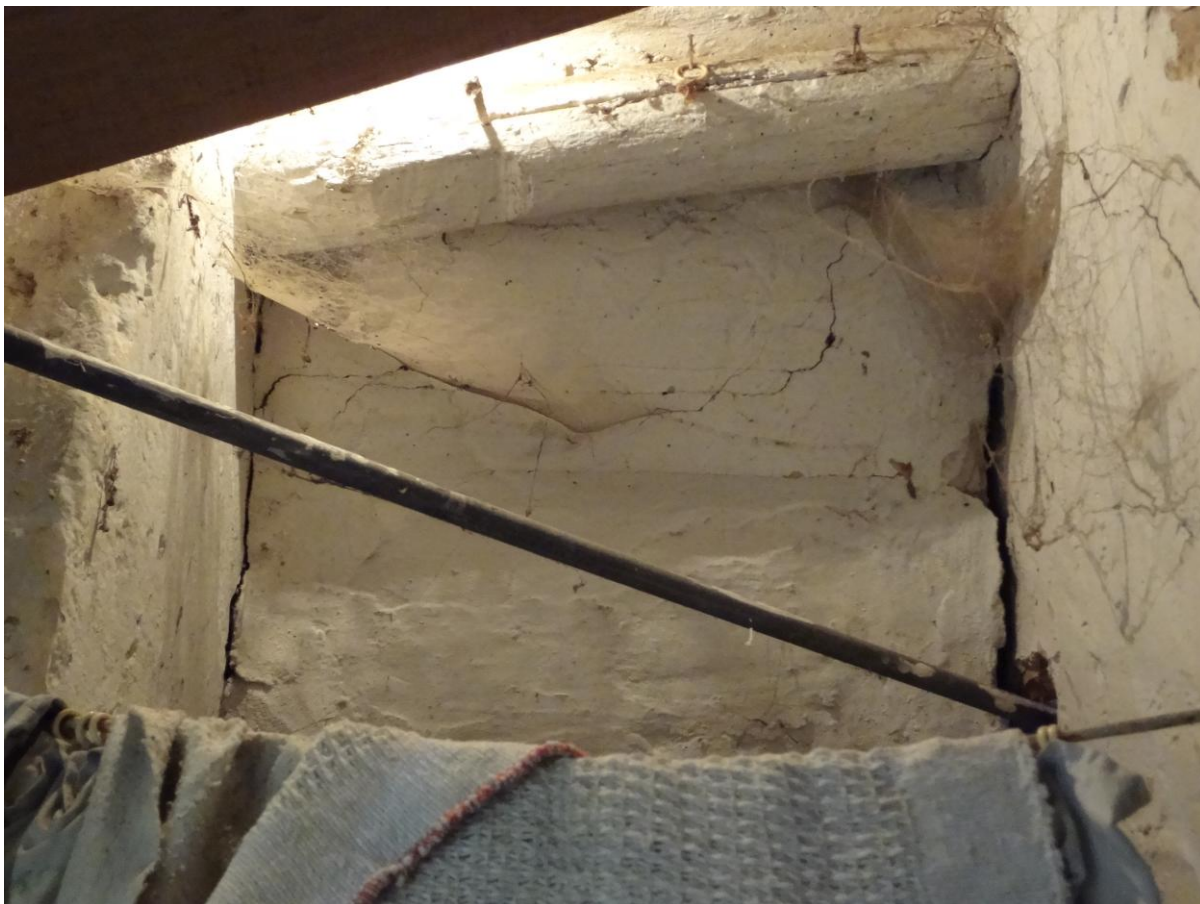
**Foto 12-** Evidenti distacchi della soletta della scala dai muri portanti laterali.

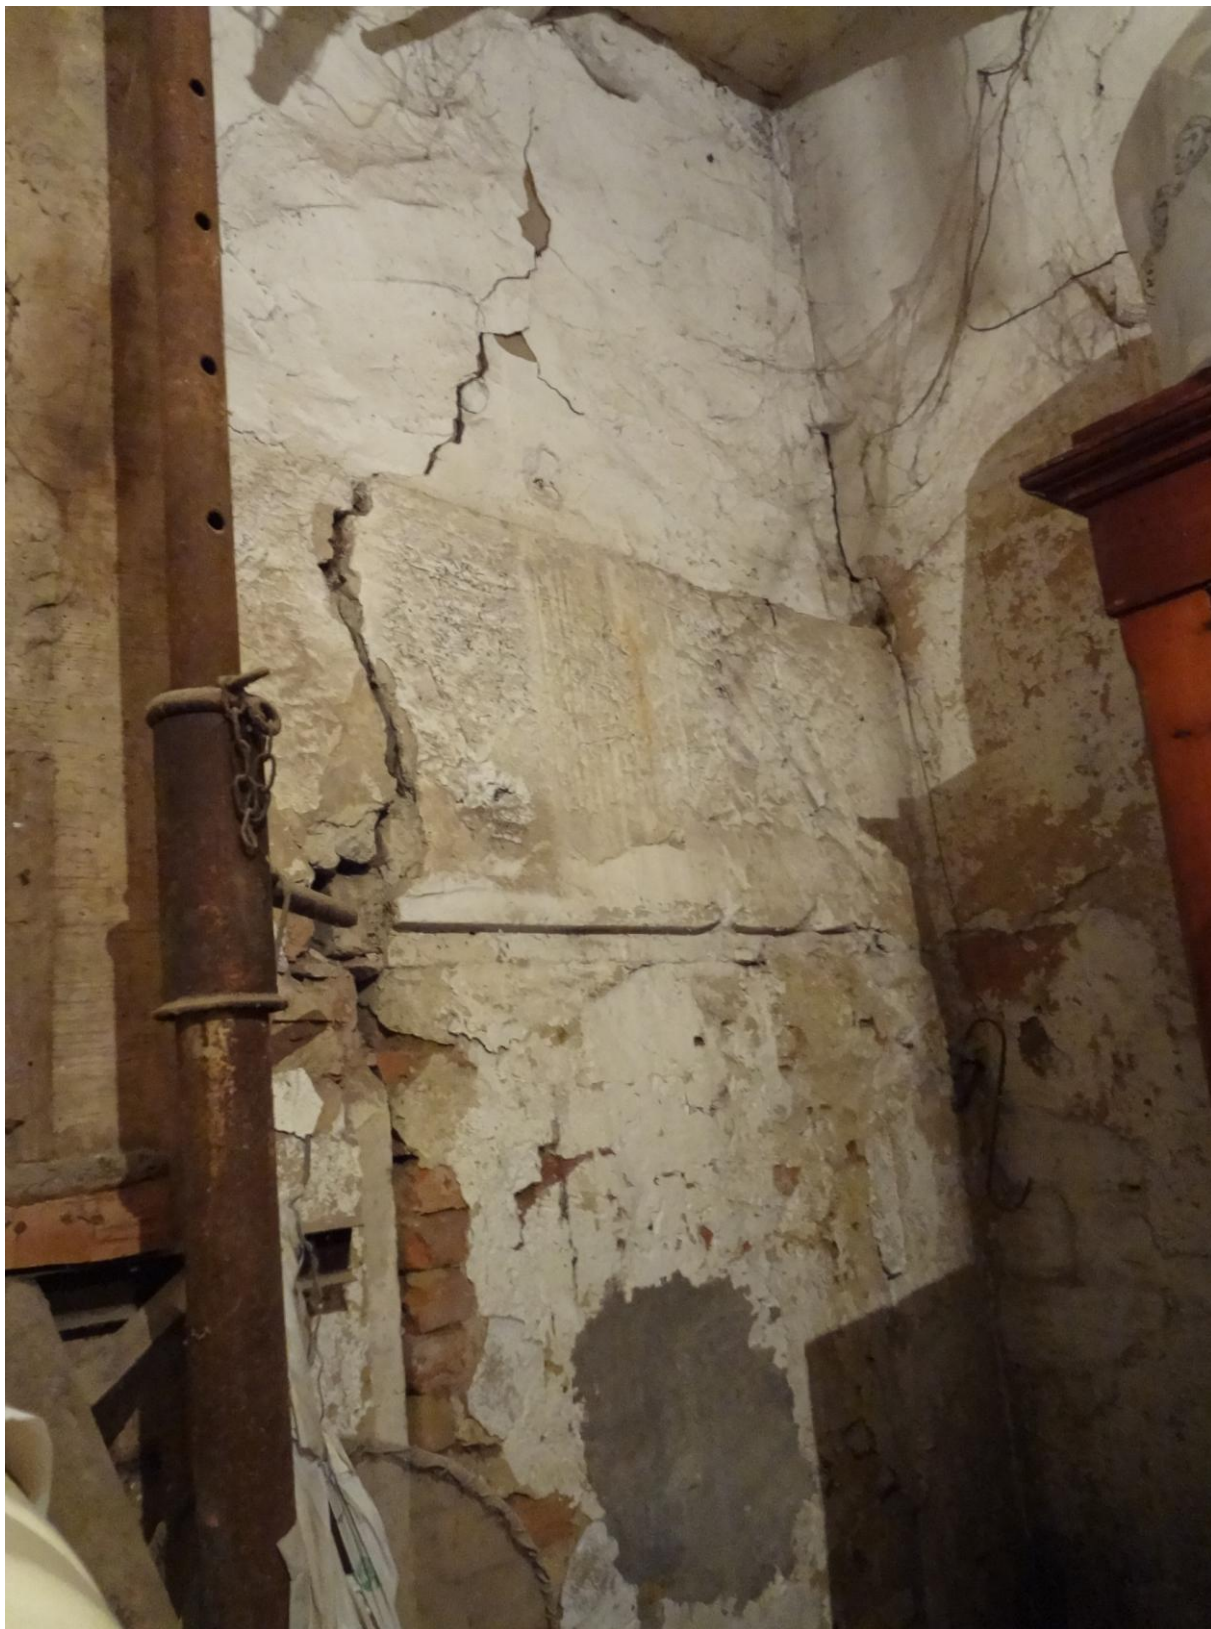
**Foto 13-** *Lesione diagonale passante per taglio.*

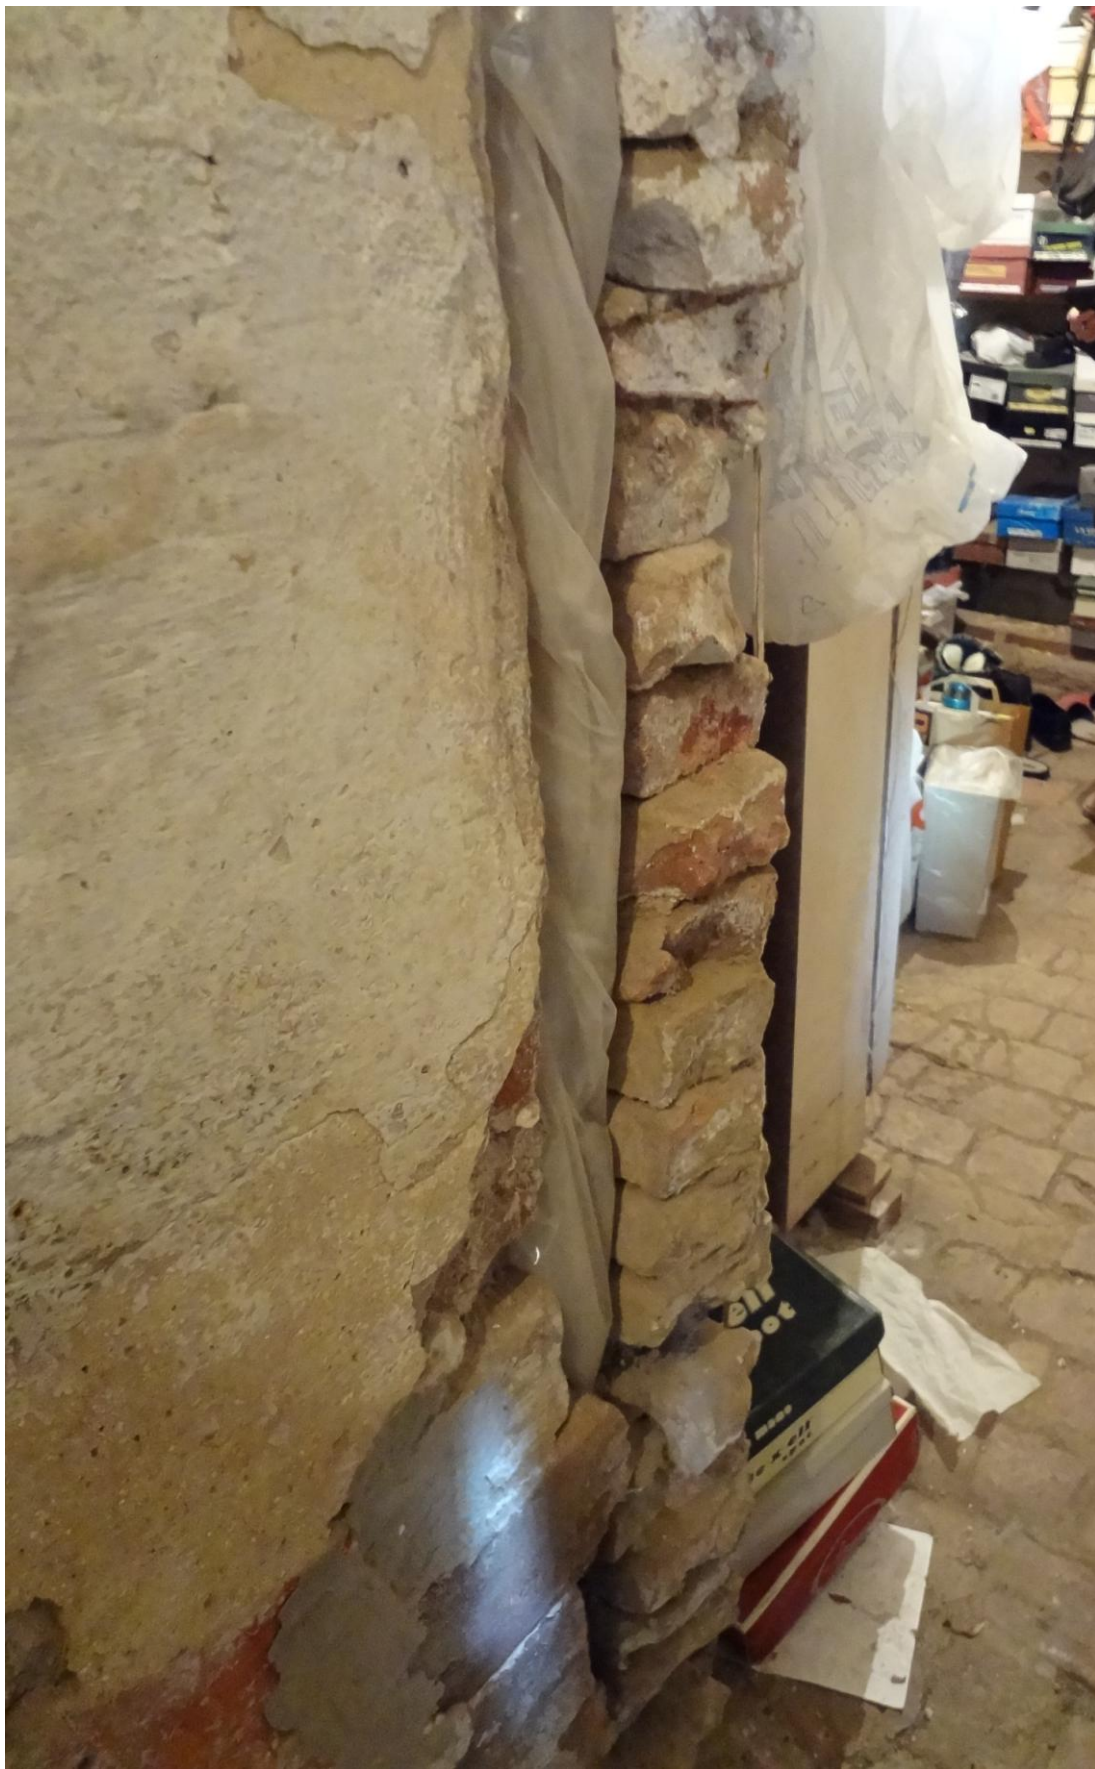
**Foto 14** – *Immagine della pessima tessitura muraria e dell'incoerenza della malta.*

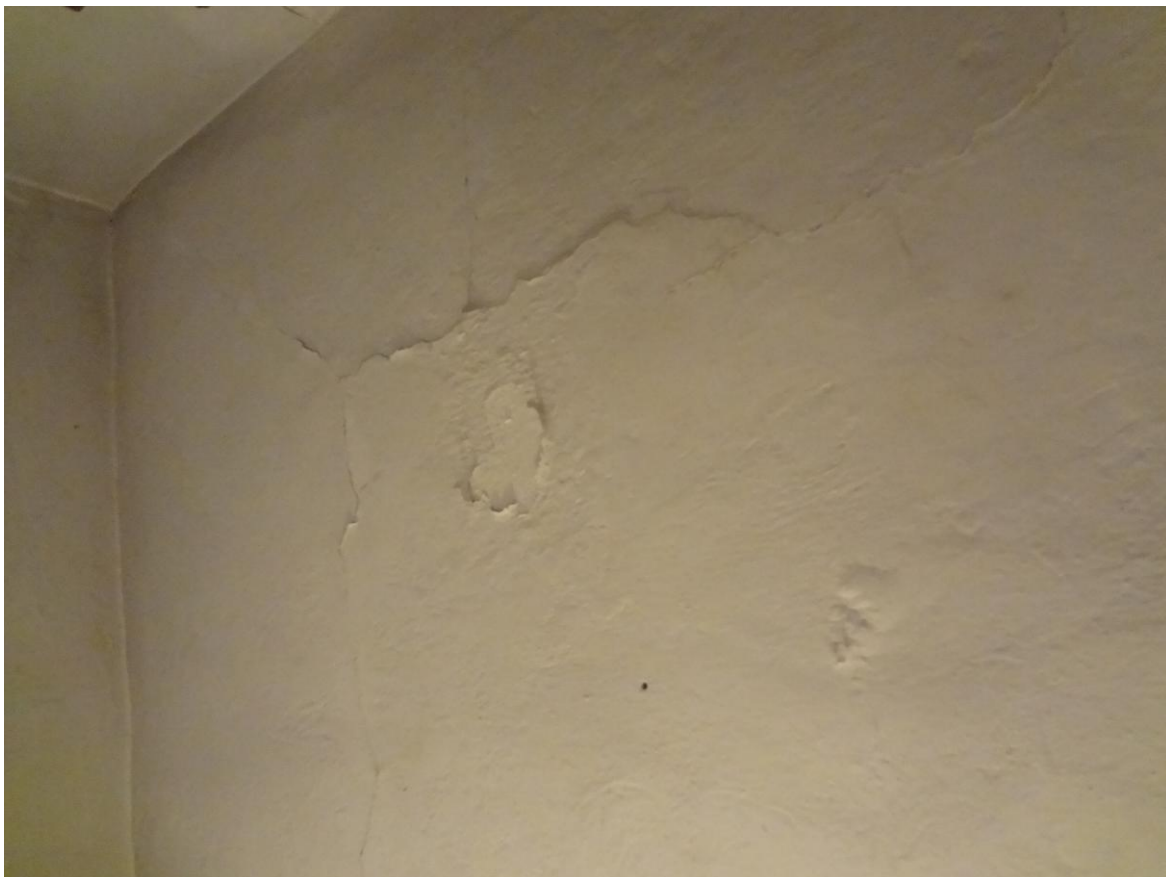
**Foto 16-** *Lesioni non passanti di taglio.*

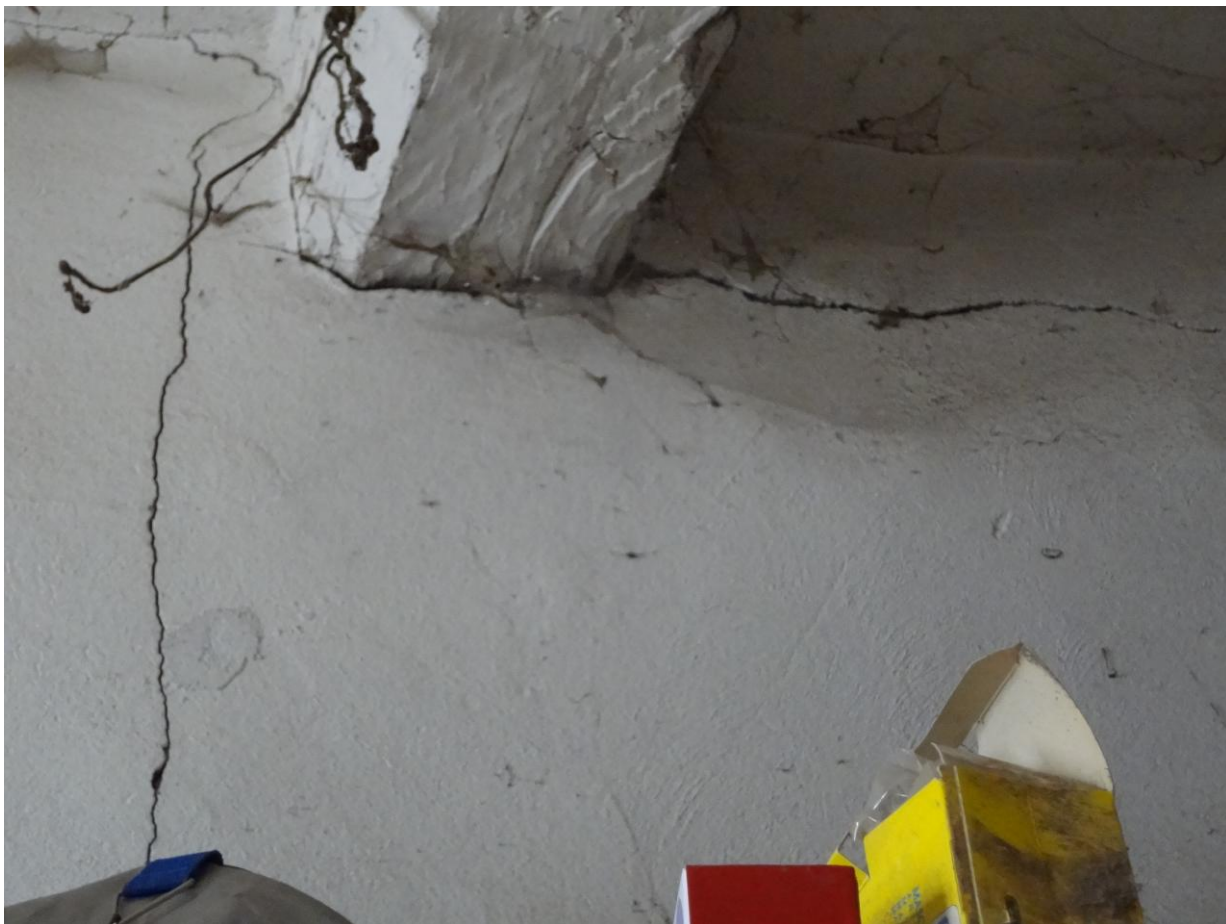
**Foto 17-** *Lesioni da martellamento delle travi sui muri portanti.*

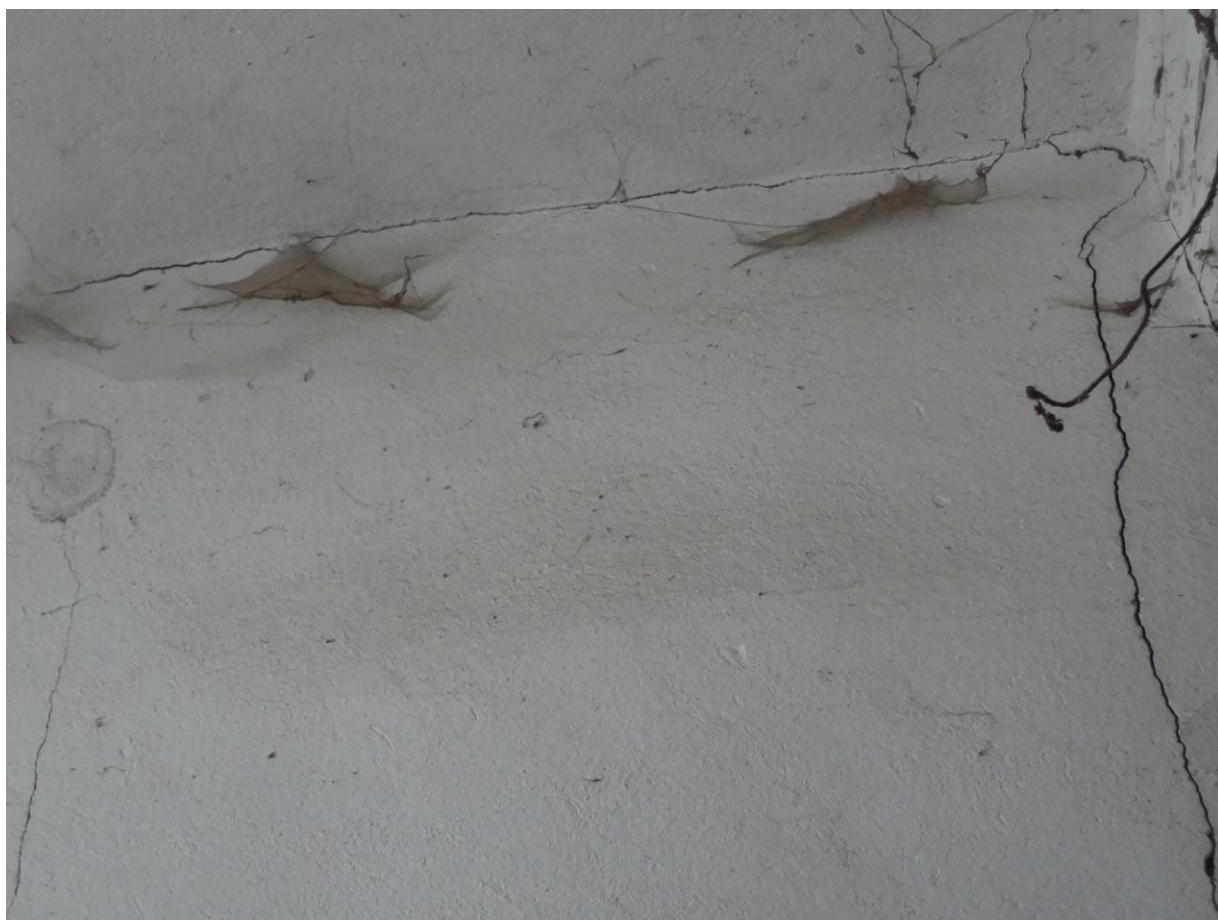
**Foto 18-** *Lesioni verticali e distacchi dei solai dai muri.*

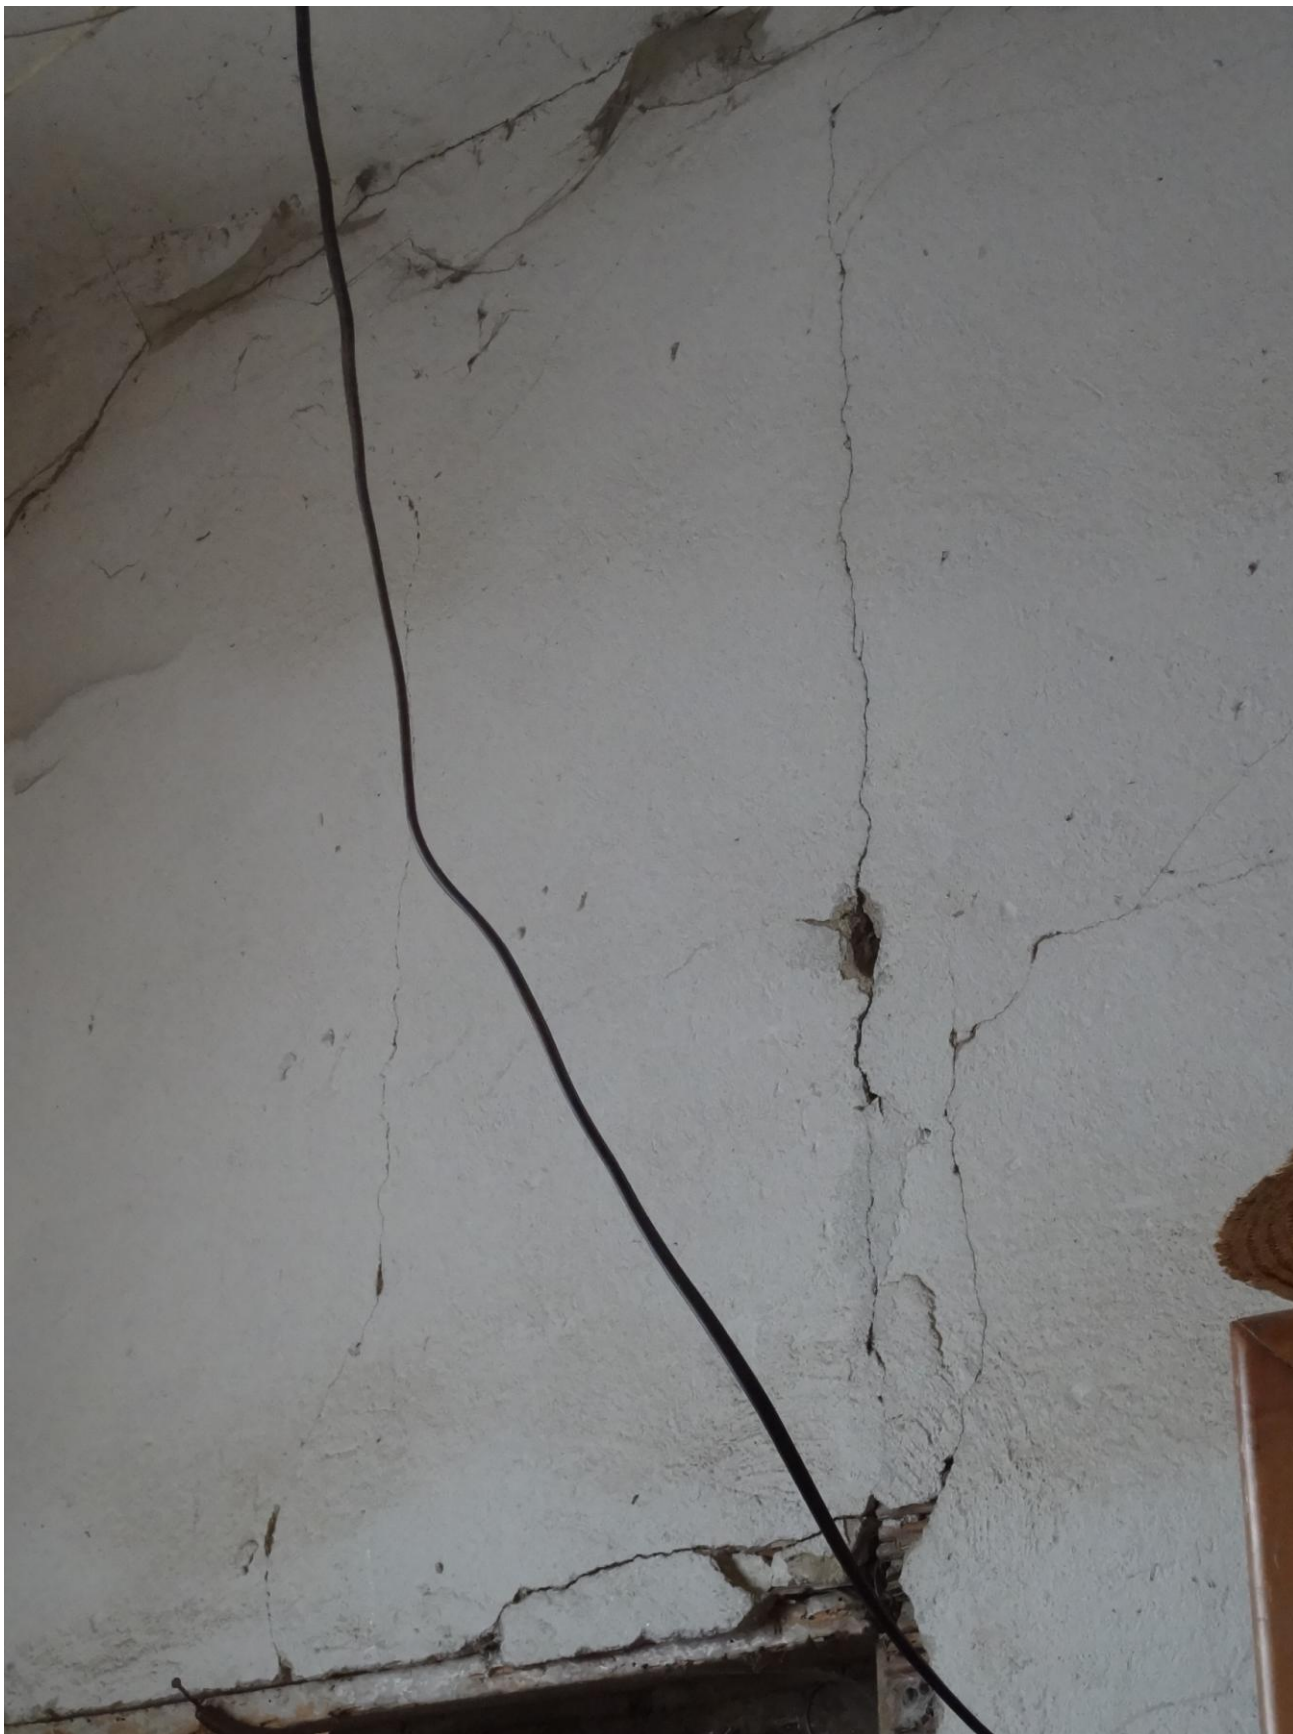
**Foto 19-** *Lesioni verticali per flessioni sopra l'apertura della porta.*

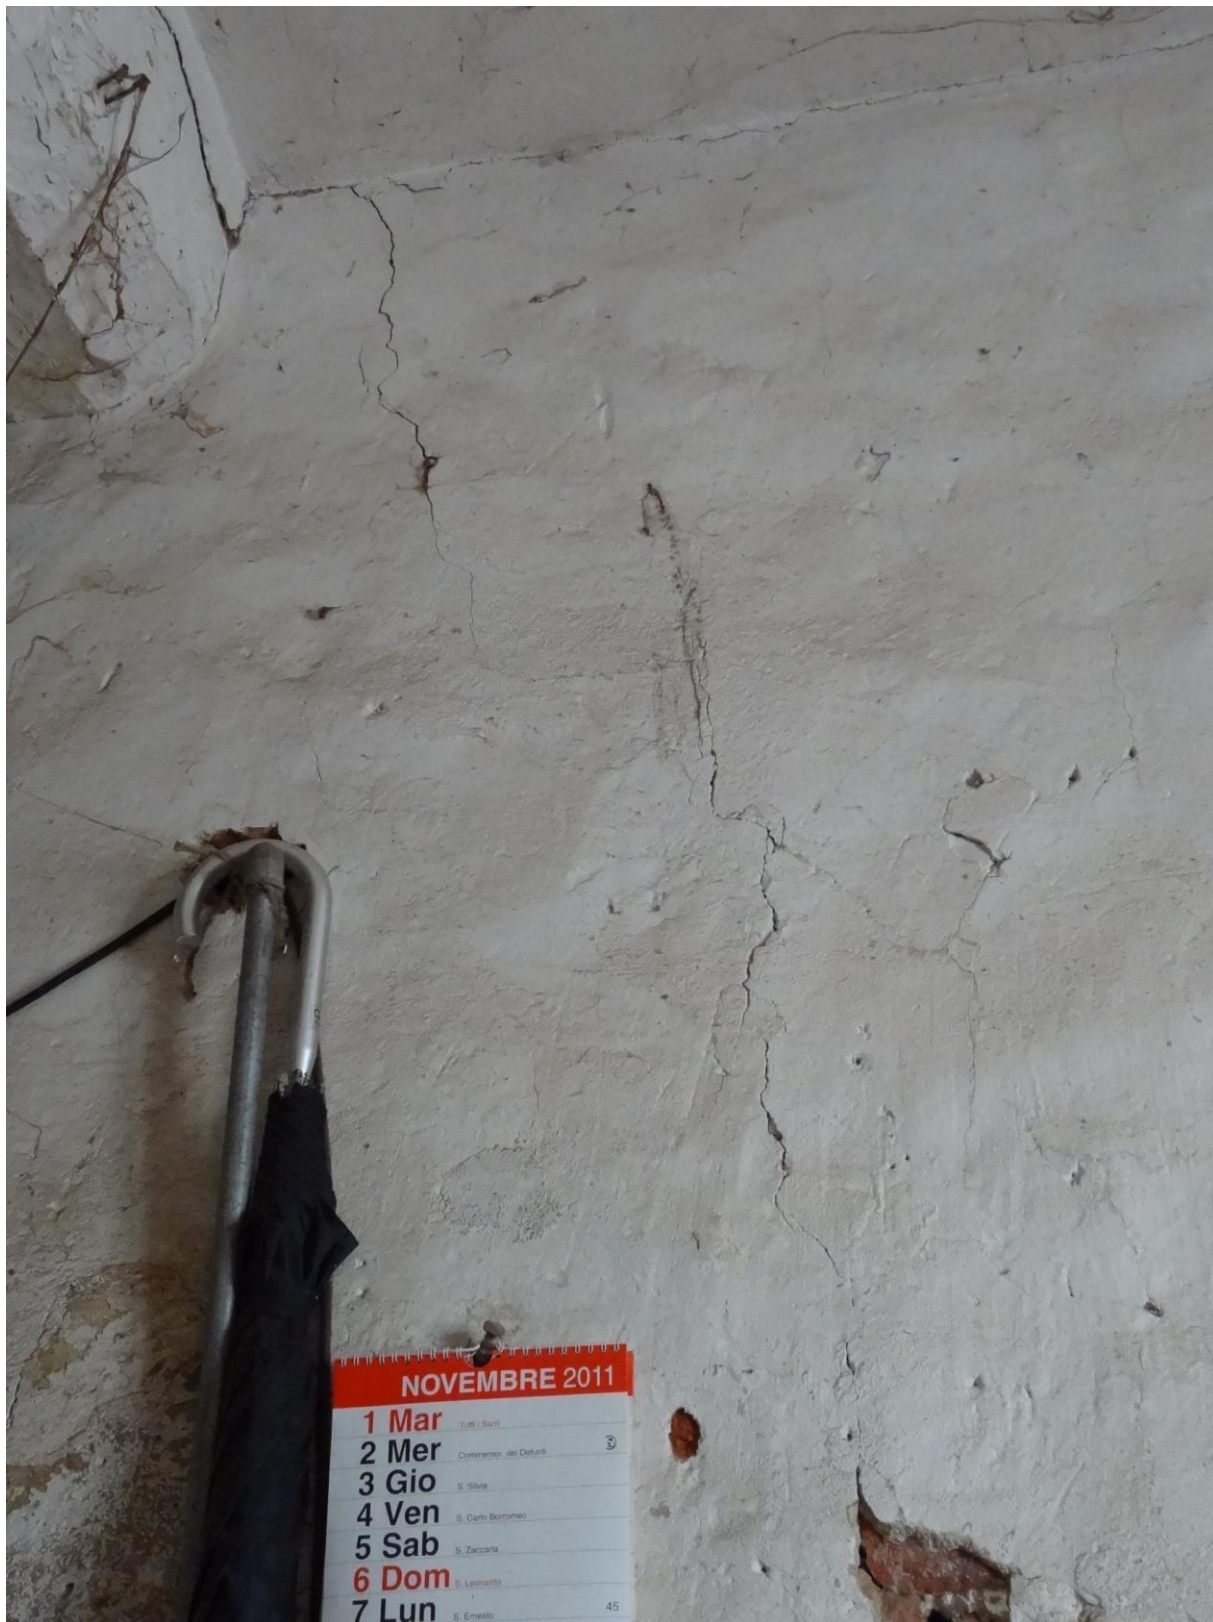
Foto 20 – Lesioni verticali e diagonali su muro portante.

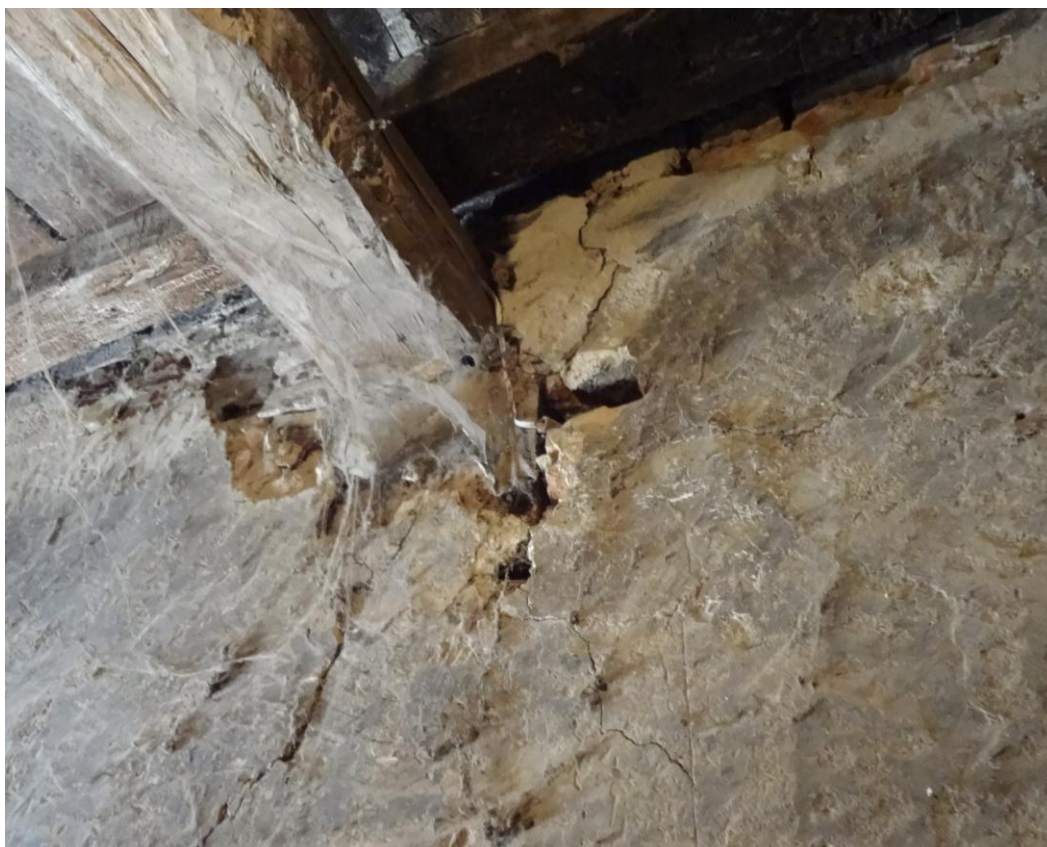
**Foto 21 – Martellamento della trave con espulsione di materiali.**
