Comune di  
**SAN PIETRO IN CASALE**

## PIANO della RICOSTRUZIONE

### VARIANTE AL REGOLAMENTO URBANISTICO EDILIZIO

**ALLEGATI**  
*Perizie asseverate*

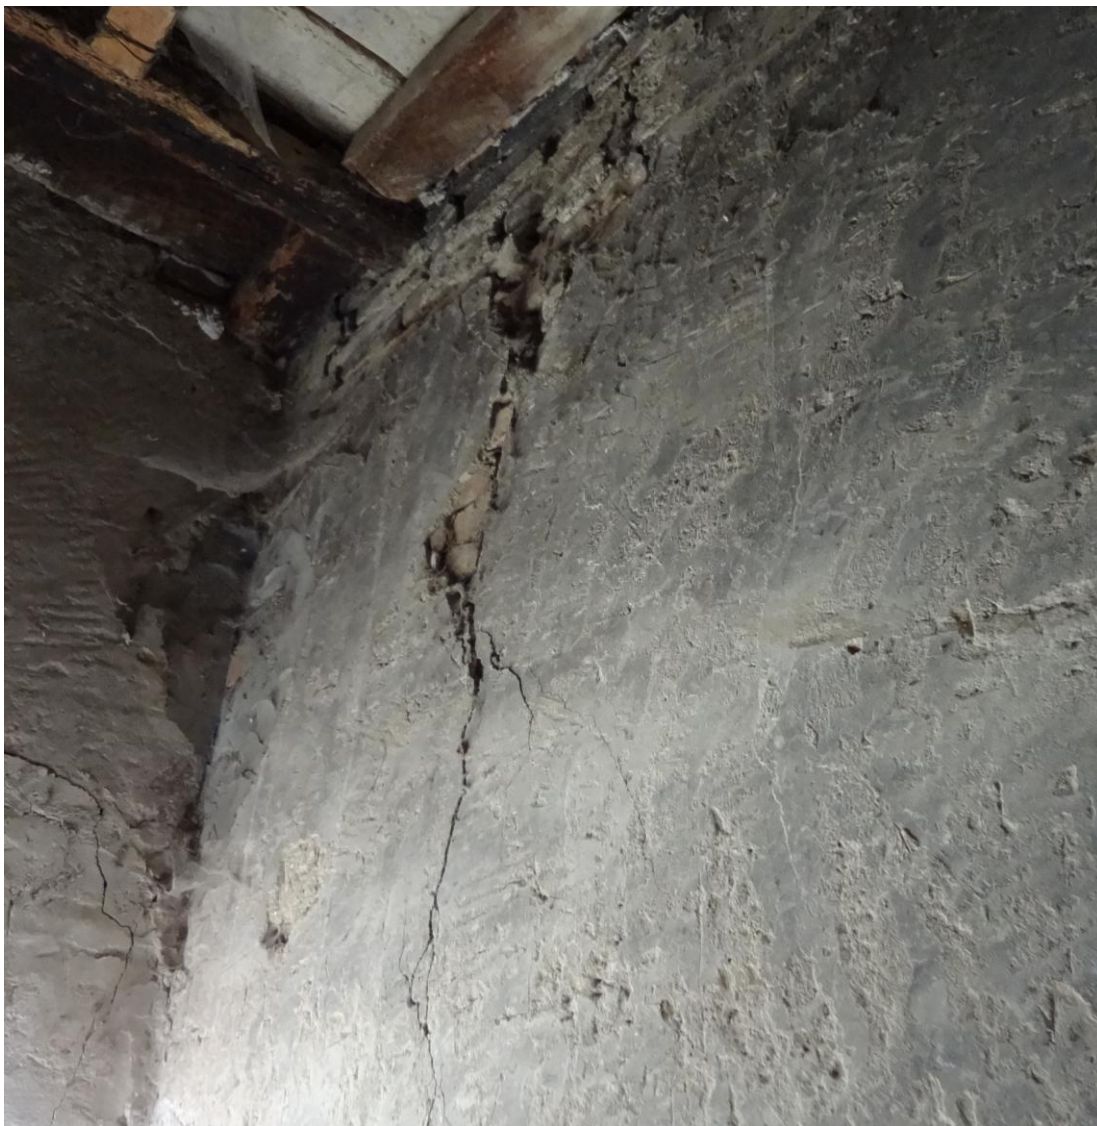
**Foto 22** – *Lesioni passanti su muro portante*

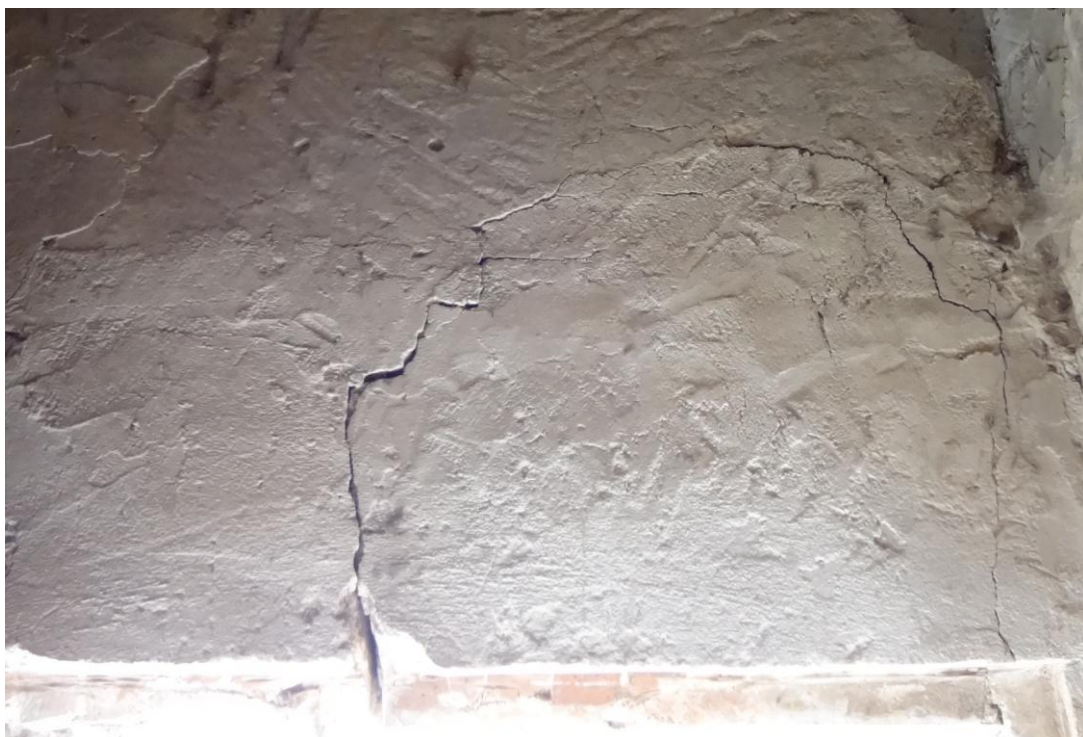
**Foto 23** – *Lesione per taglio sopra un'apertura con formazione di "arco immaginario" nella muratura*

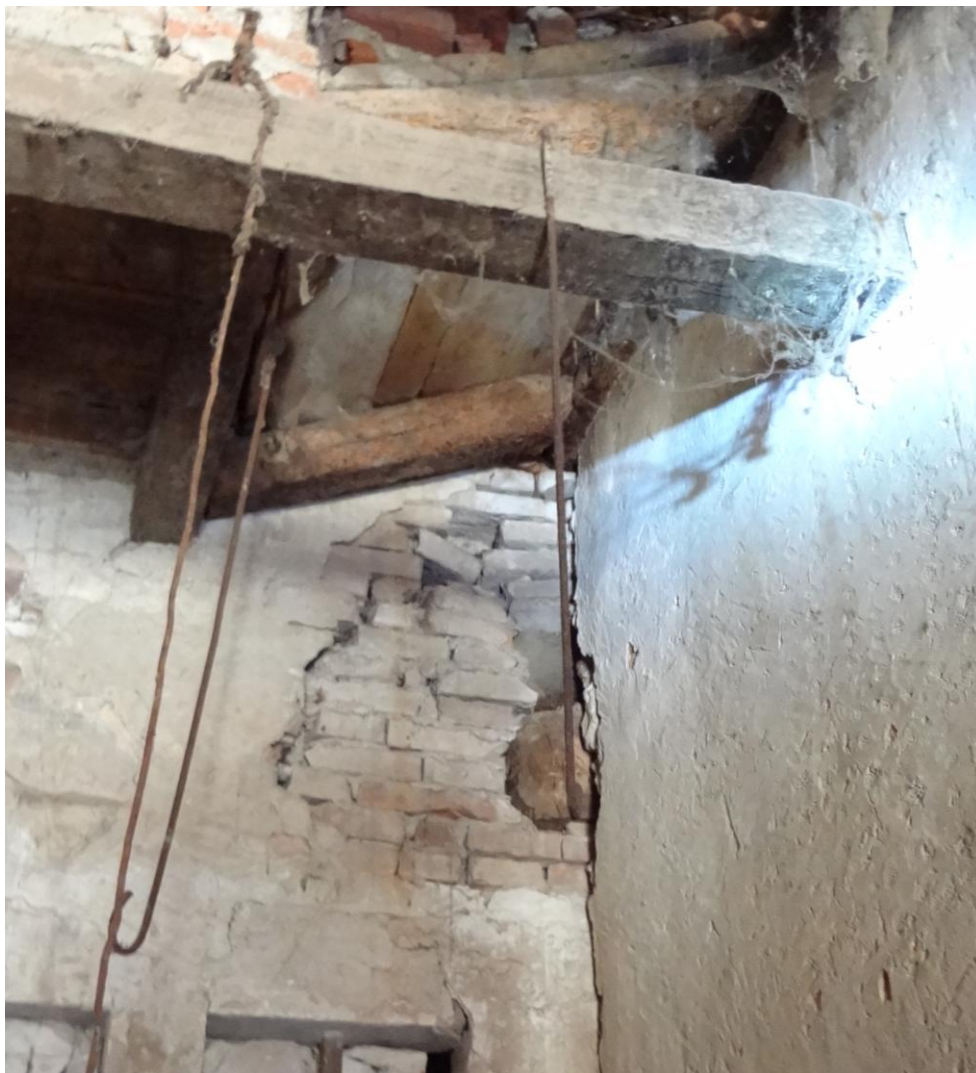
**Foto 24** – Distacchi tra due pareti ad angolo.

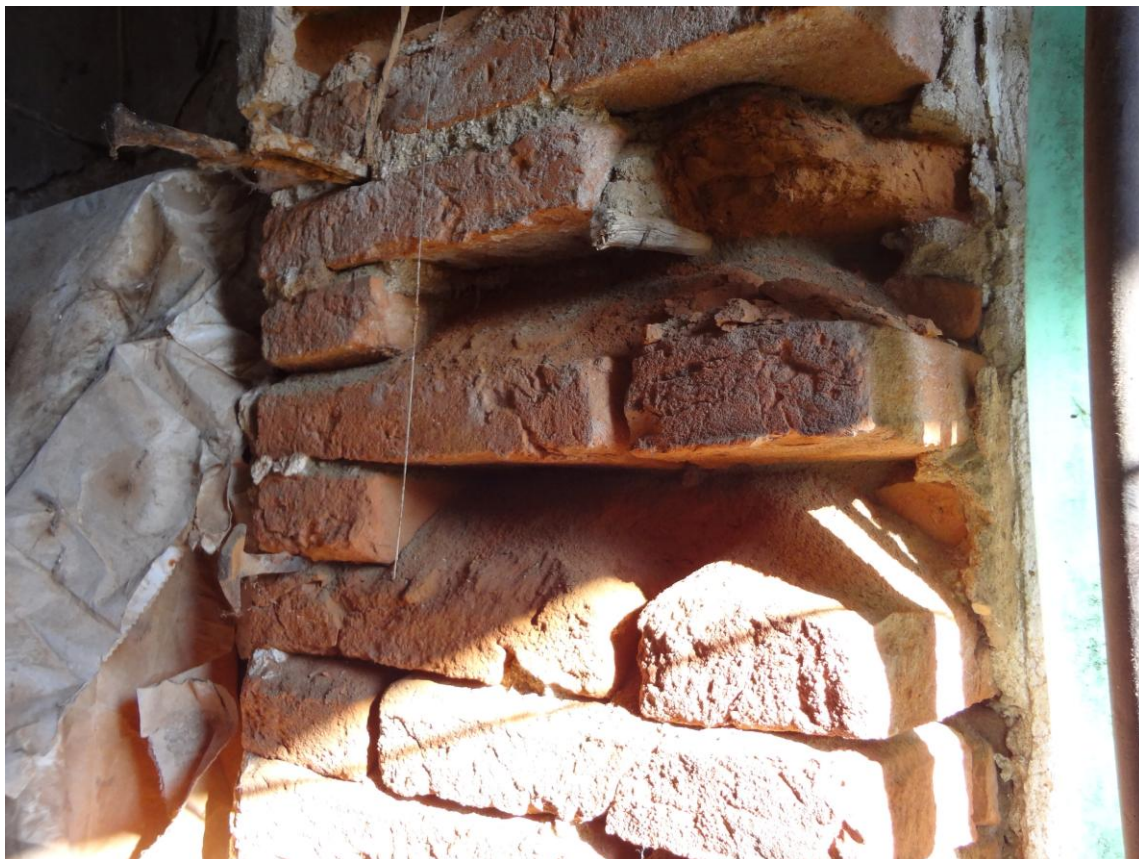
**Foto 25** – *Malta friabile facilmente removibile a mano.*

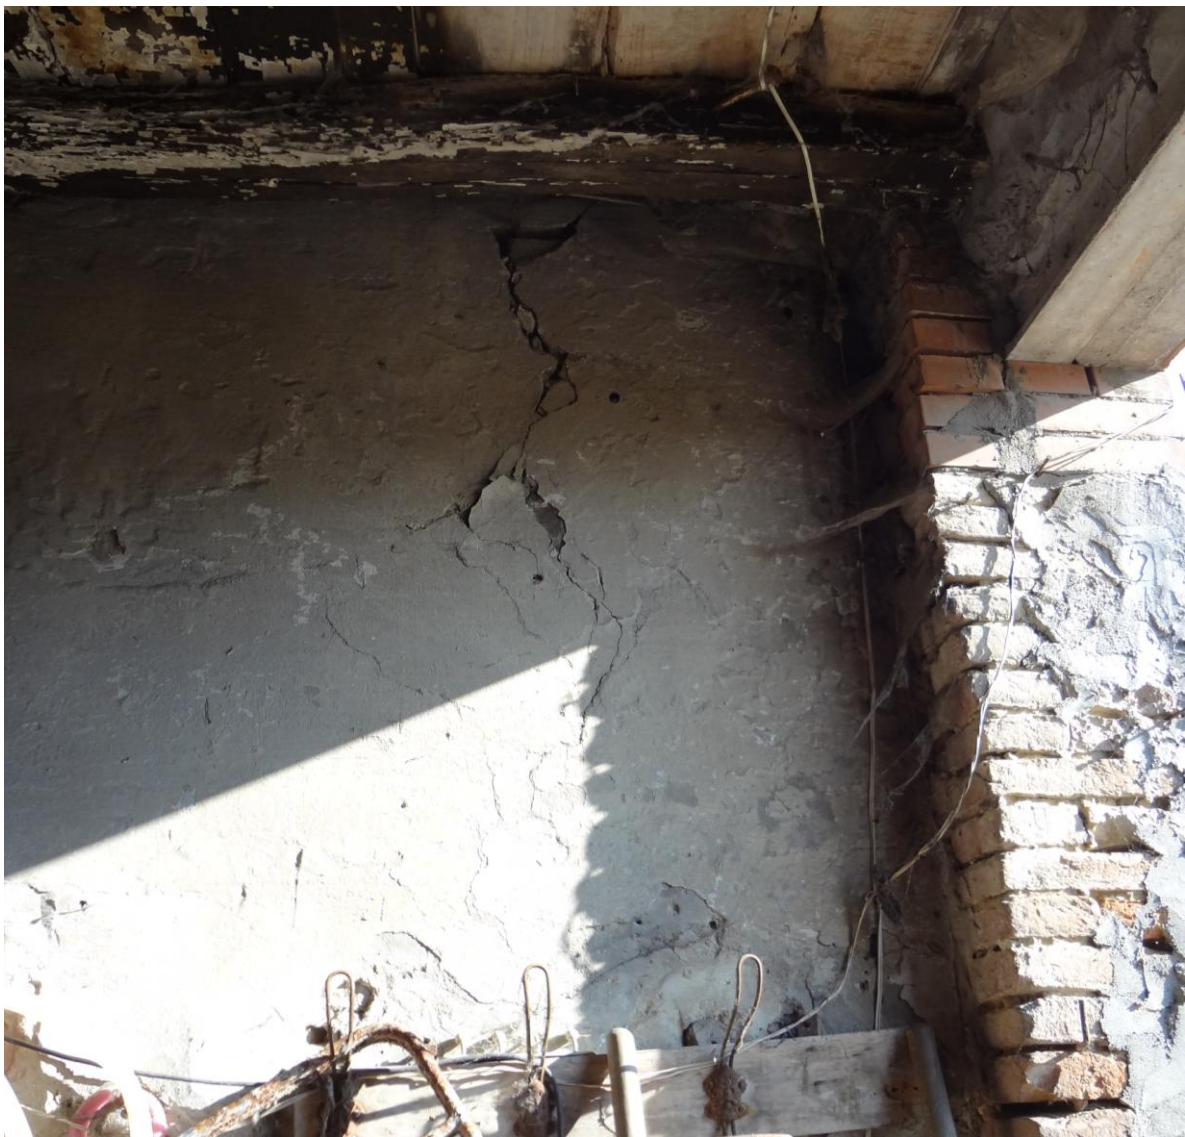
**Foto 27- lesioni passanti su muro portante**

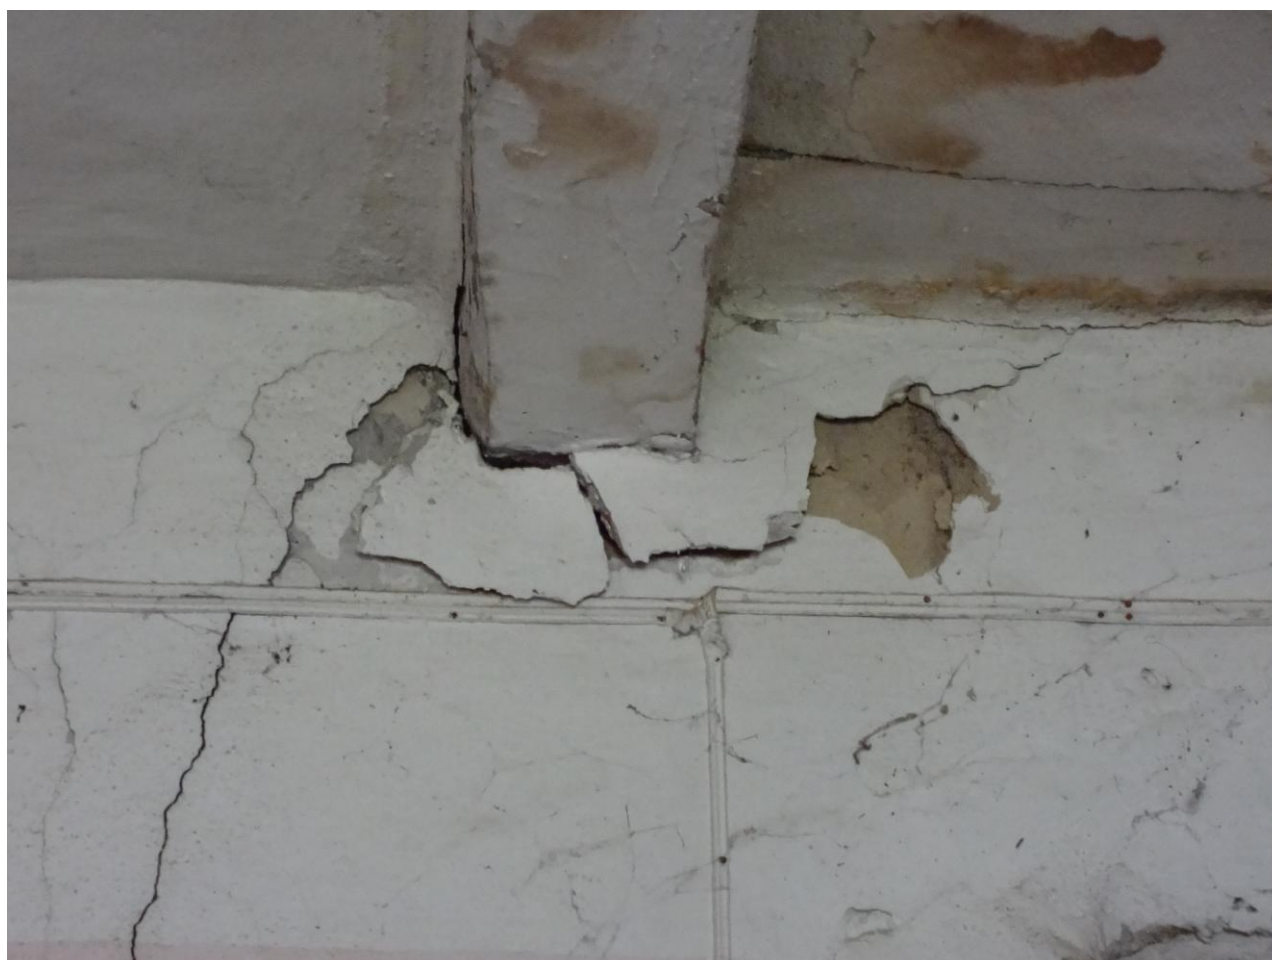
**Foto 28 - Martellamento degli elementi costruttivi sui muri con espulsione del materiale.**

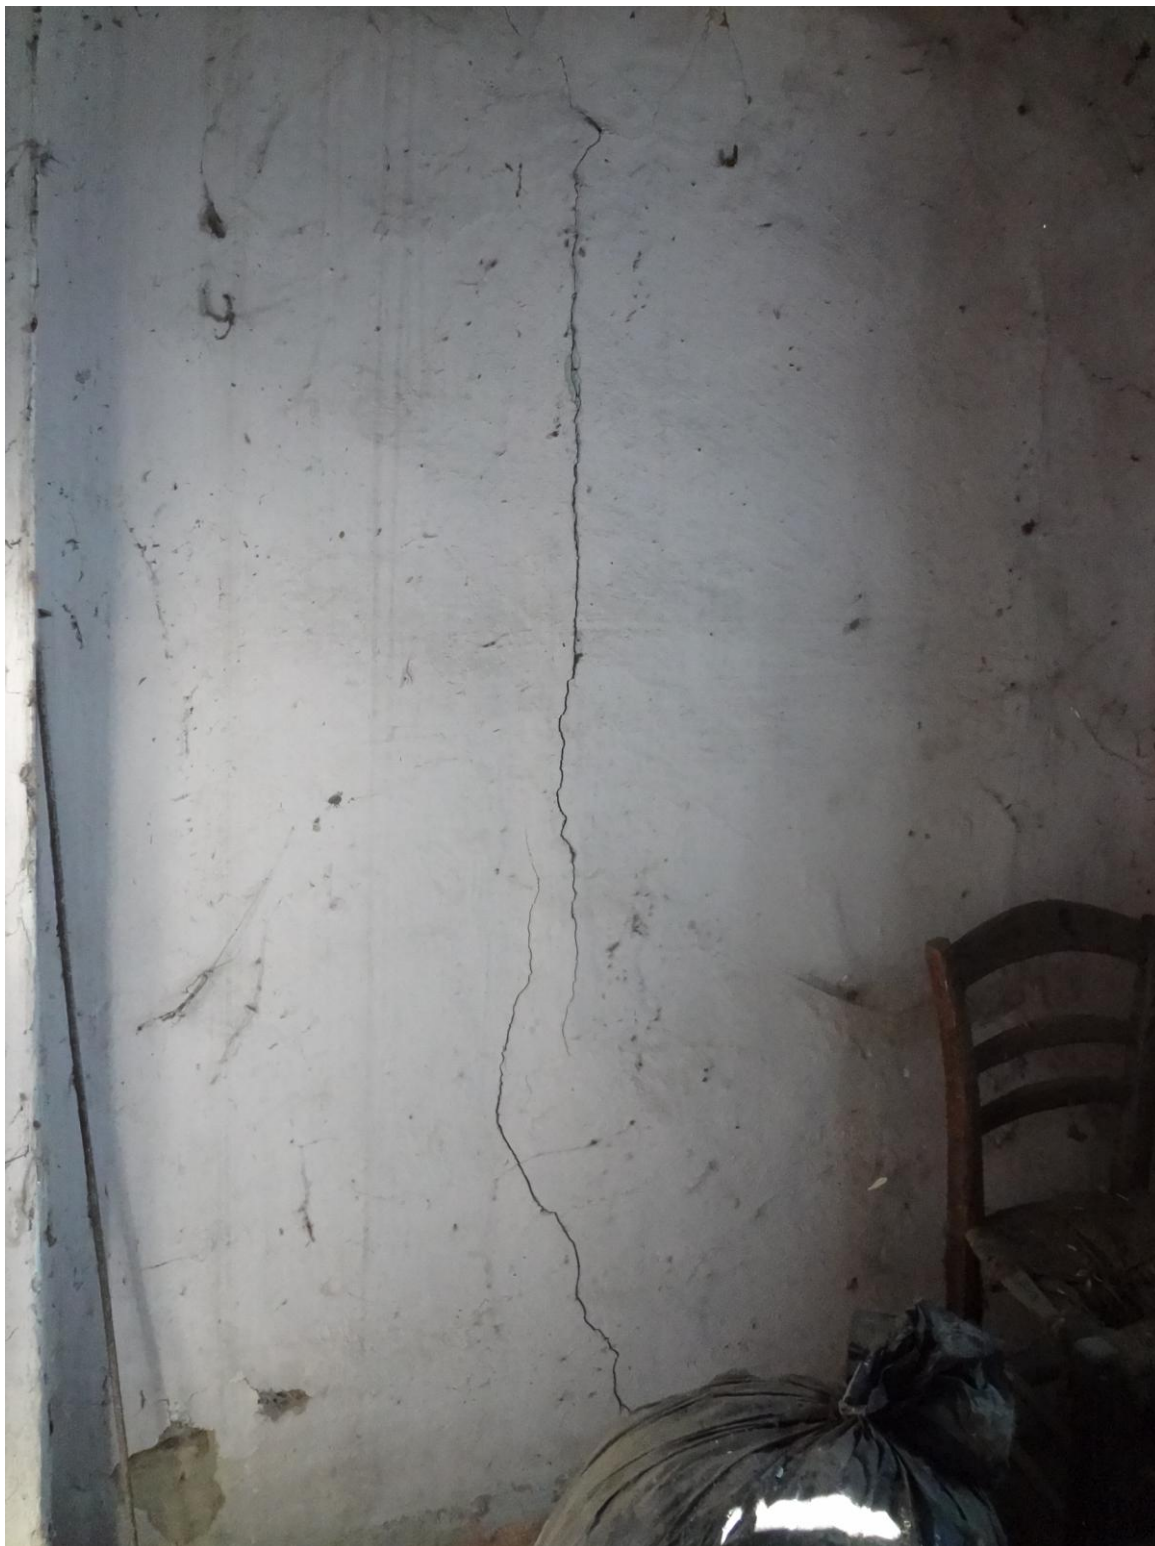
**Foto 30** – *Lesione verticale della muratura portante.*

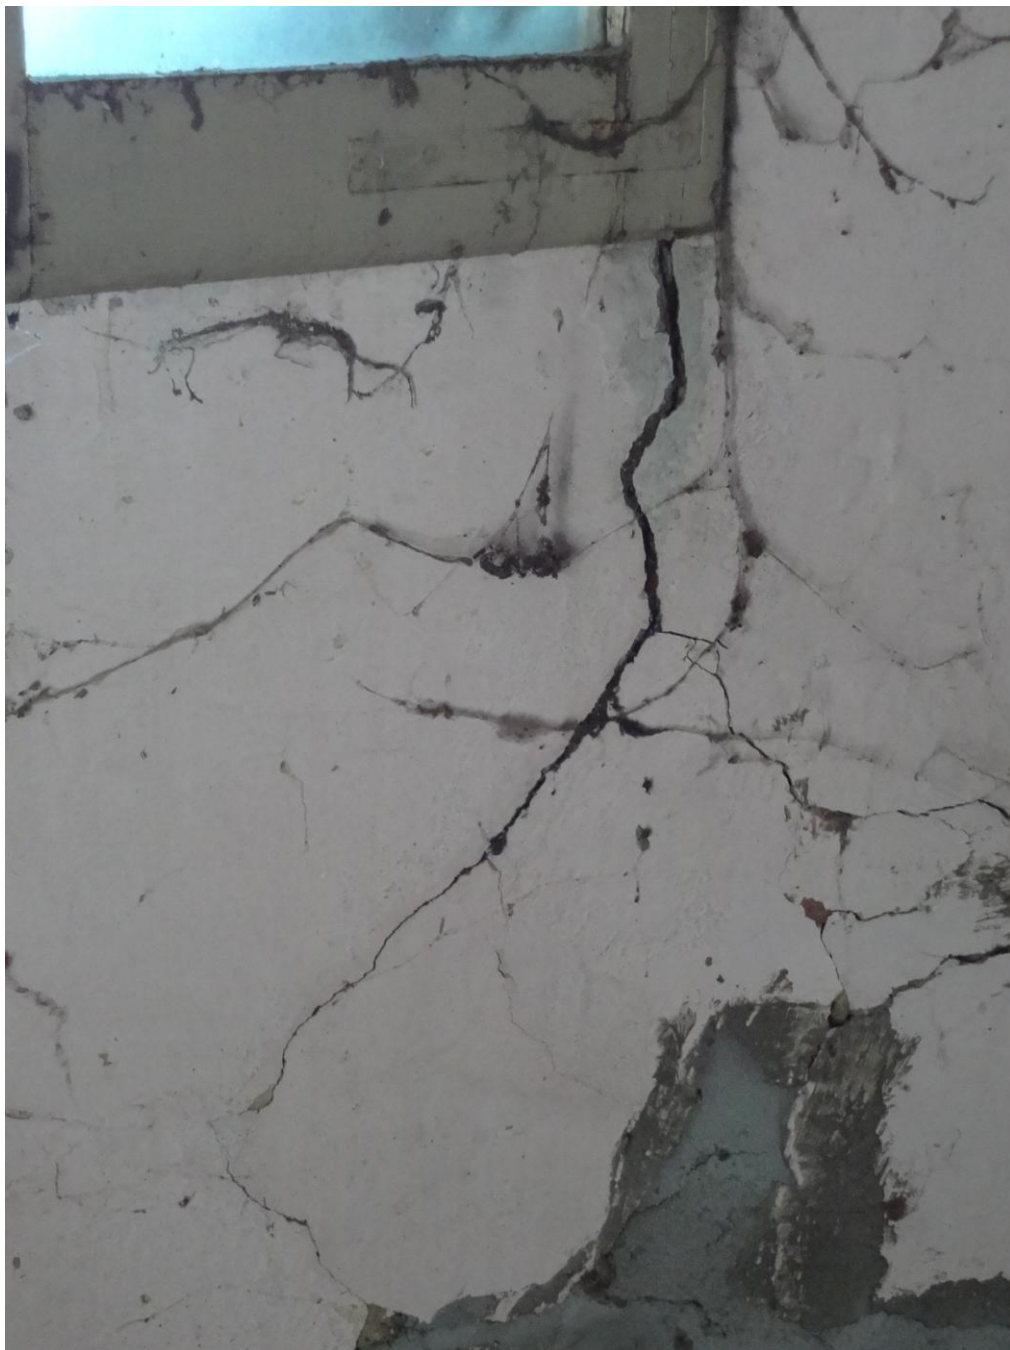
**Foto 31** – *Lesioni in prossimità delle aperture.*

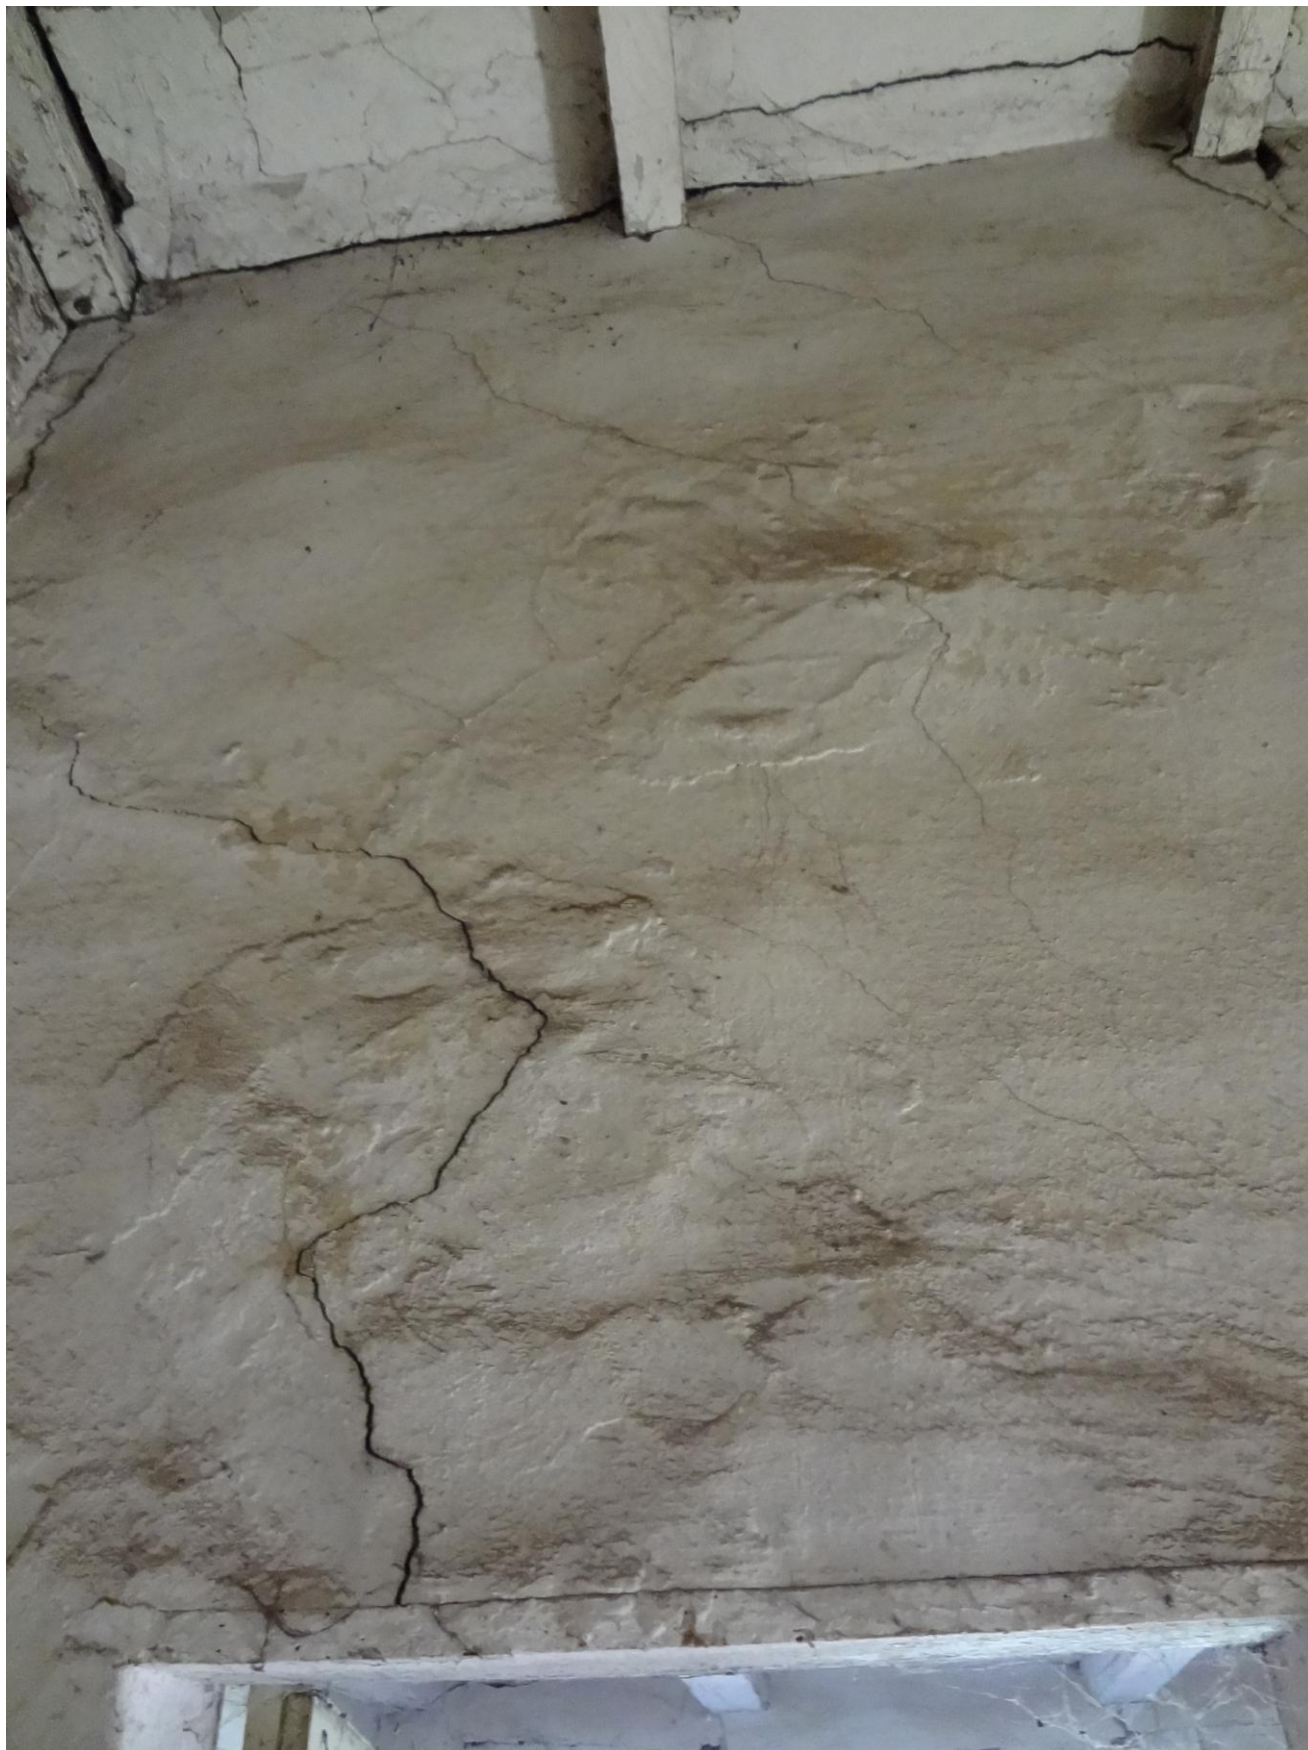
**Foto 32** – *Lesioni passanti sopra l'architrave della porta e distacchi del solaio dal muro.*

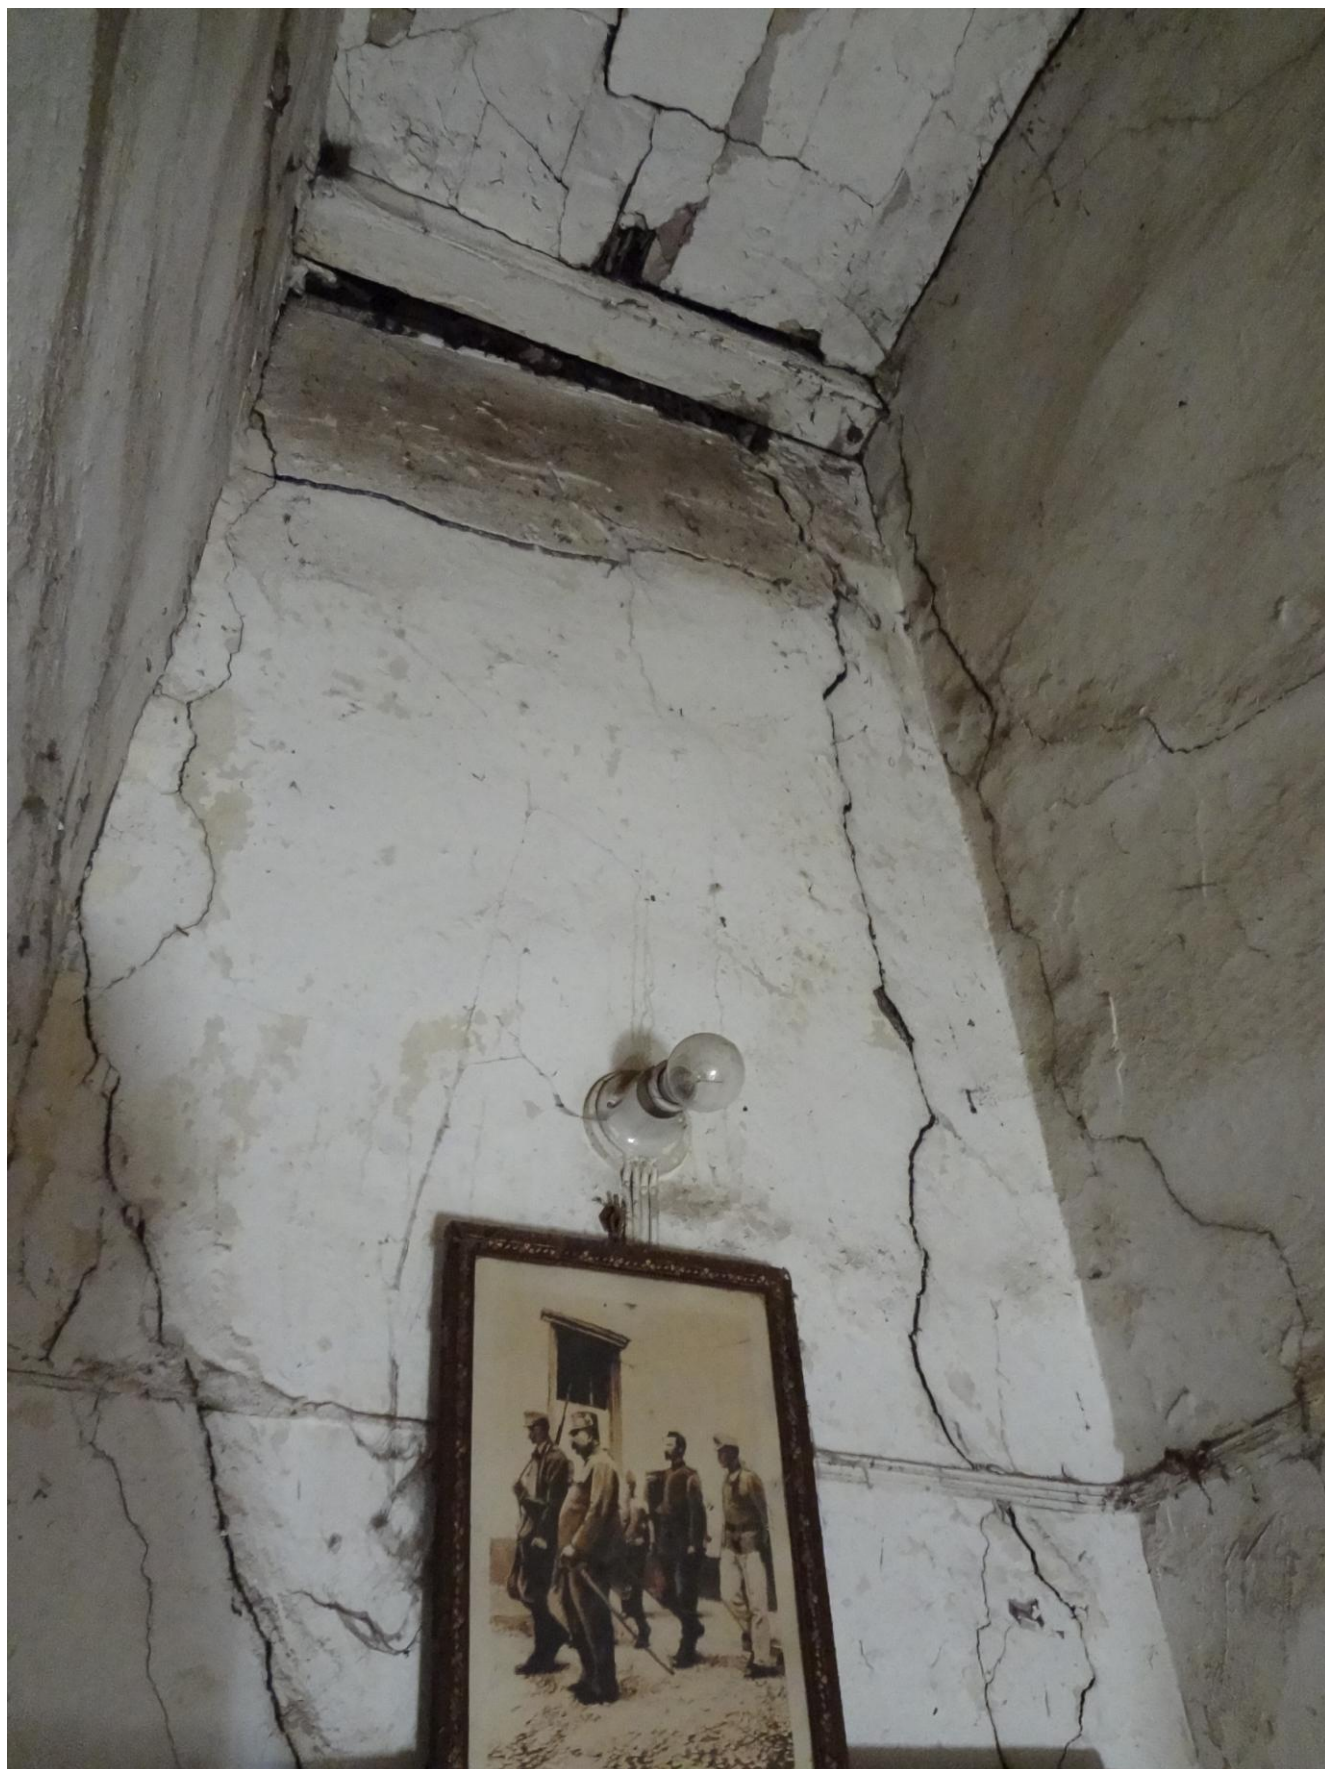
**Foto 33** – *Lesioni passanti da taglio e completo distacco del solaio dal muro.*

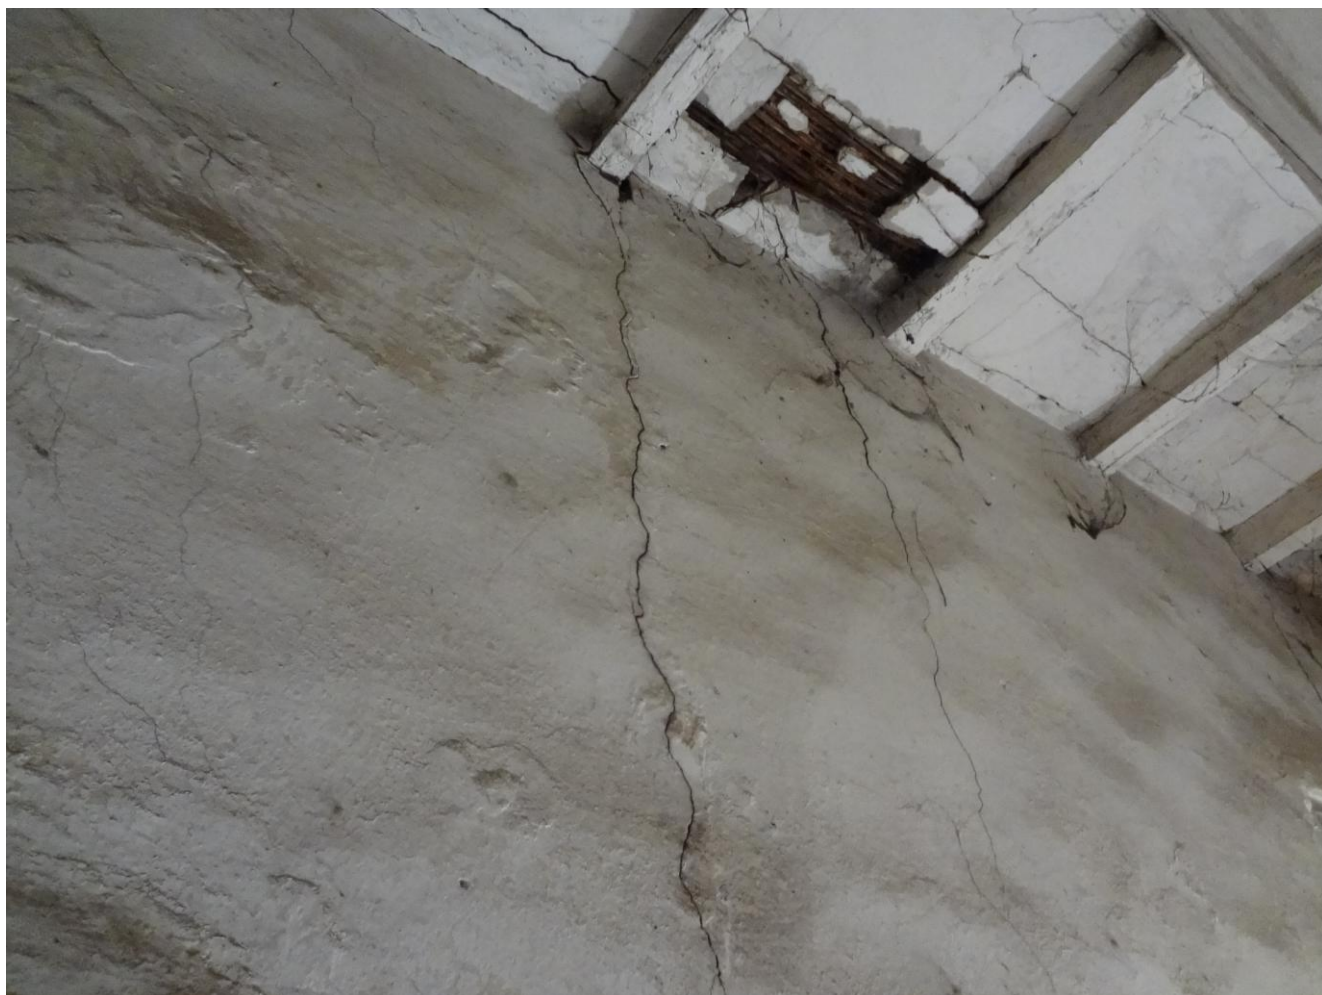
**Foto 34 - Lesioni verticali passanti**

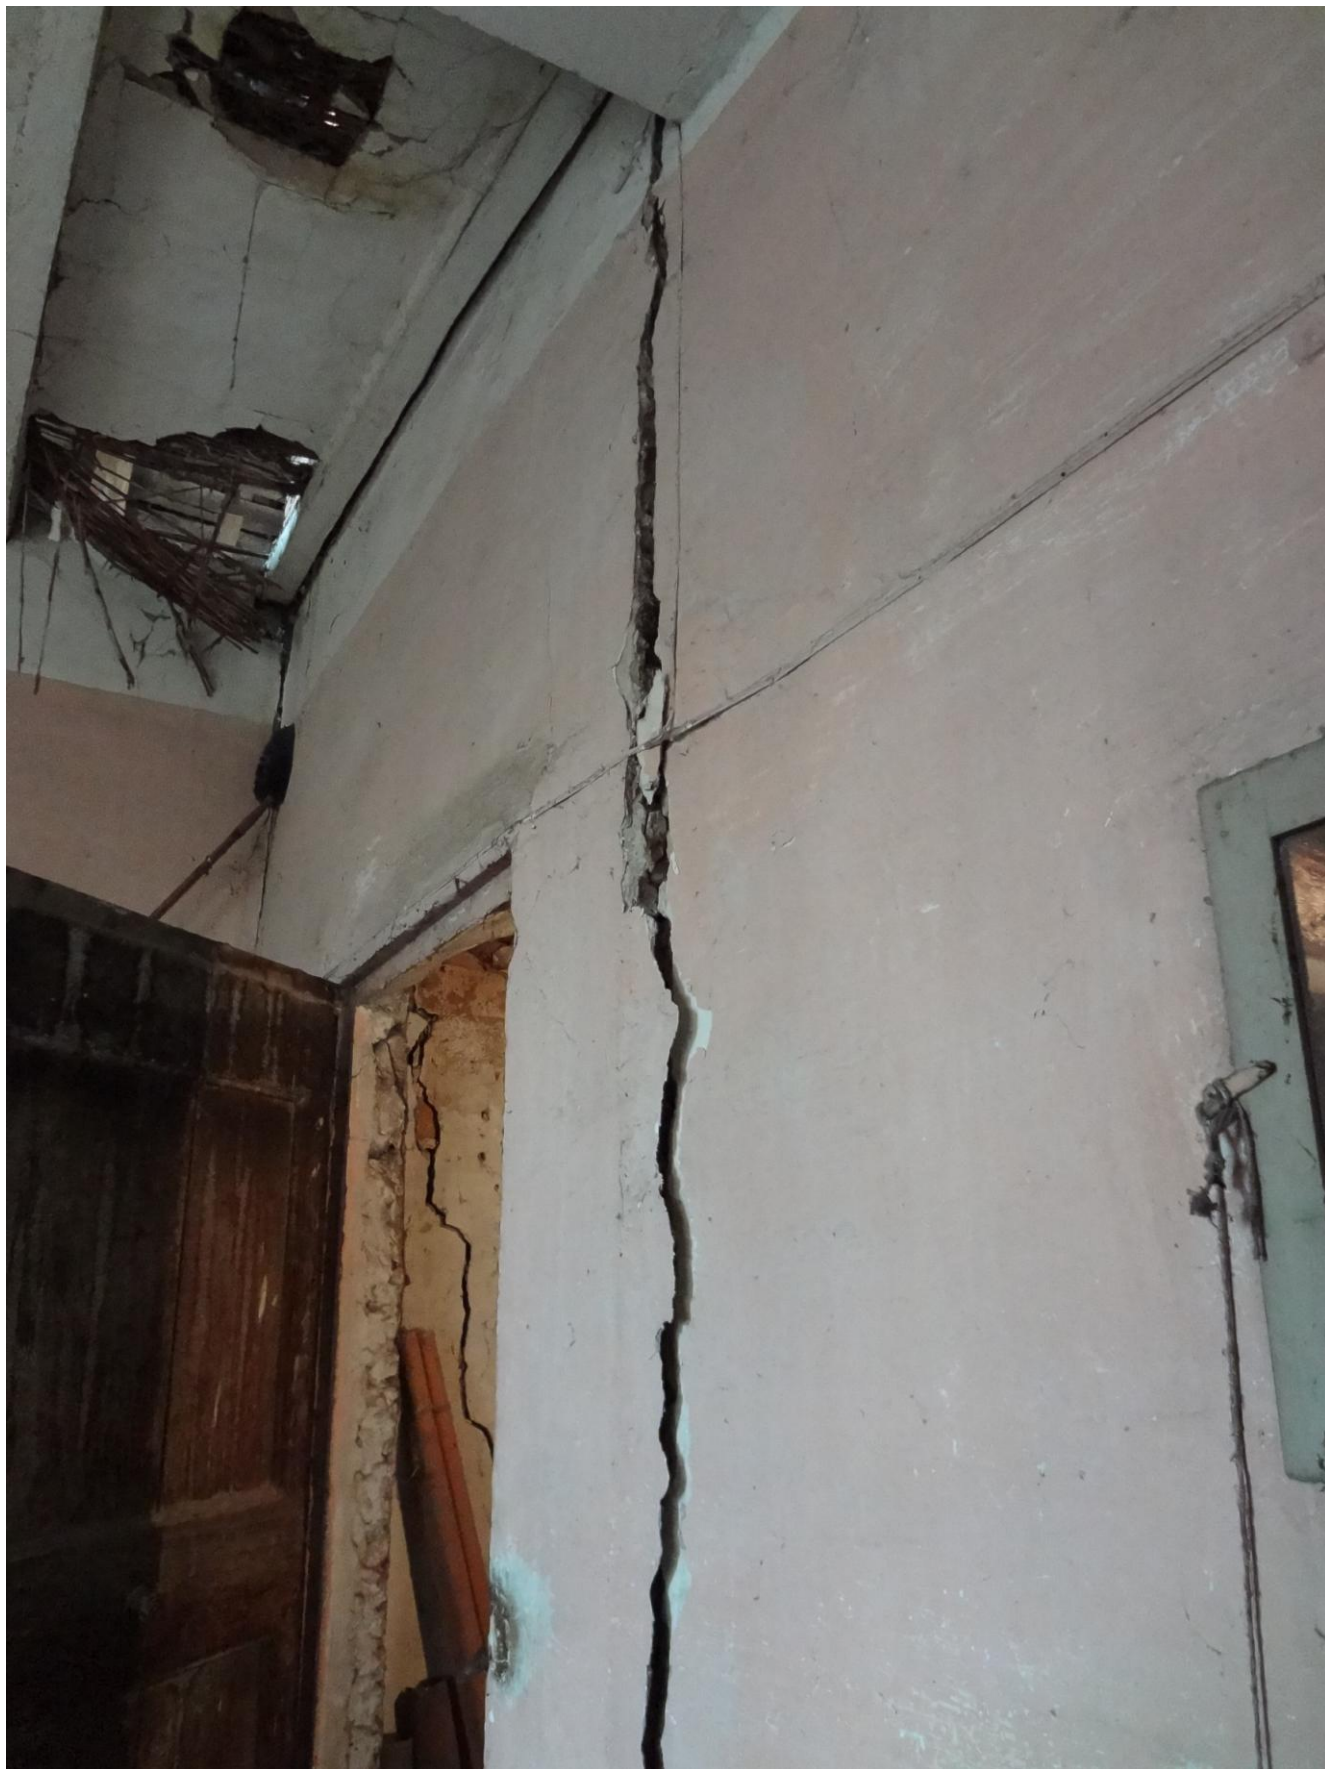
**Foto 35** – *Crepa passante verticale in corrispondenza dell'innesto di un pilastro portante nella stanza attigua in falso su un solaio.*

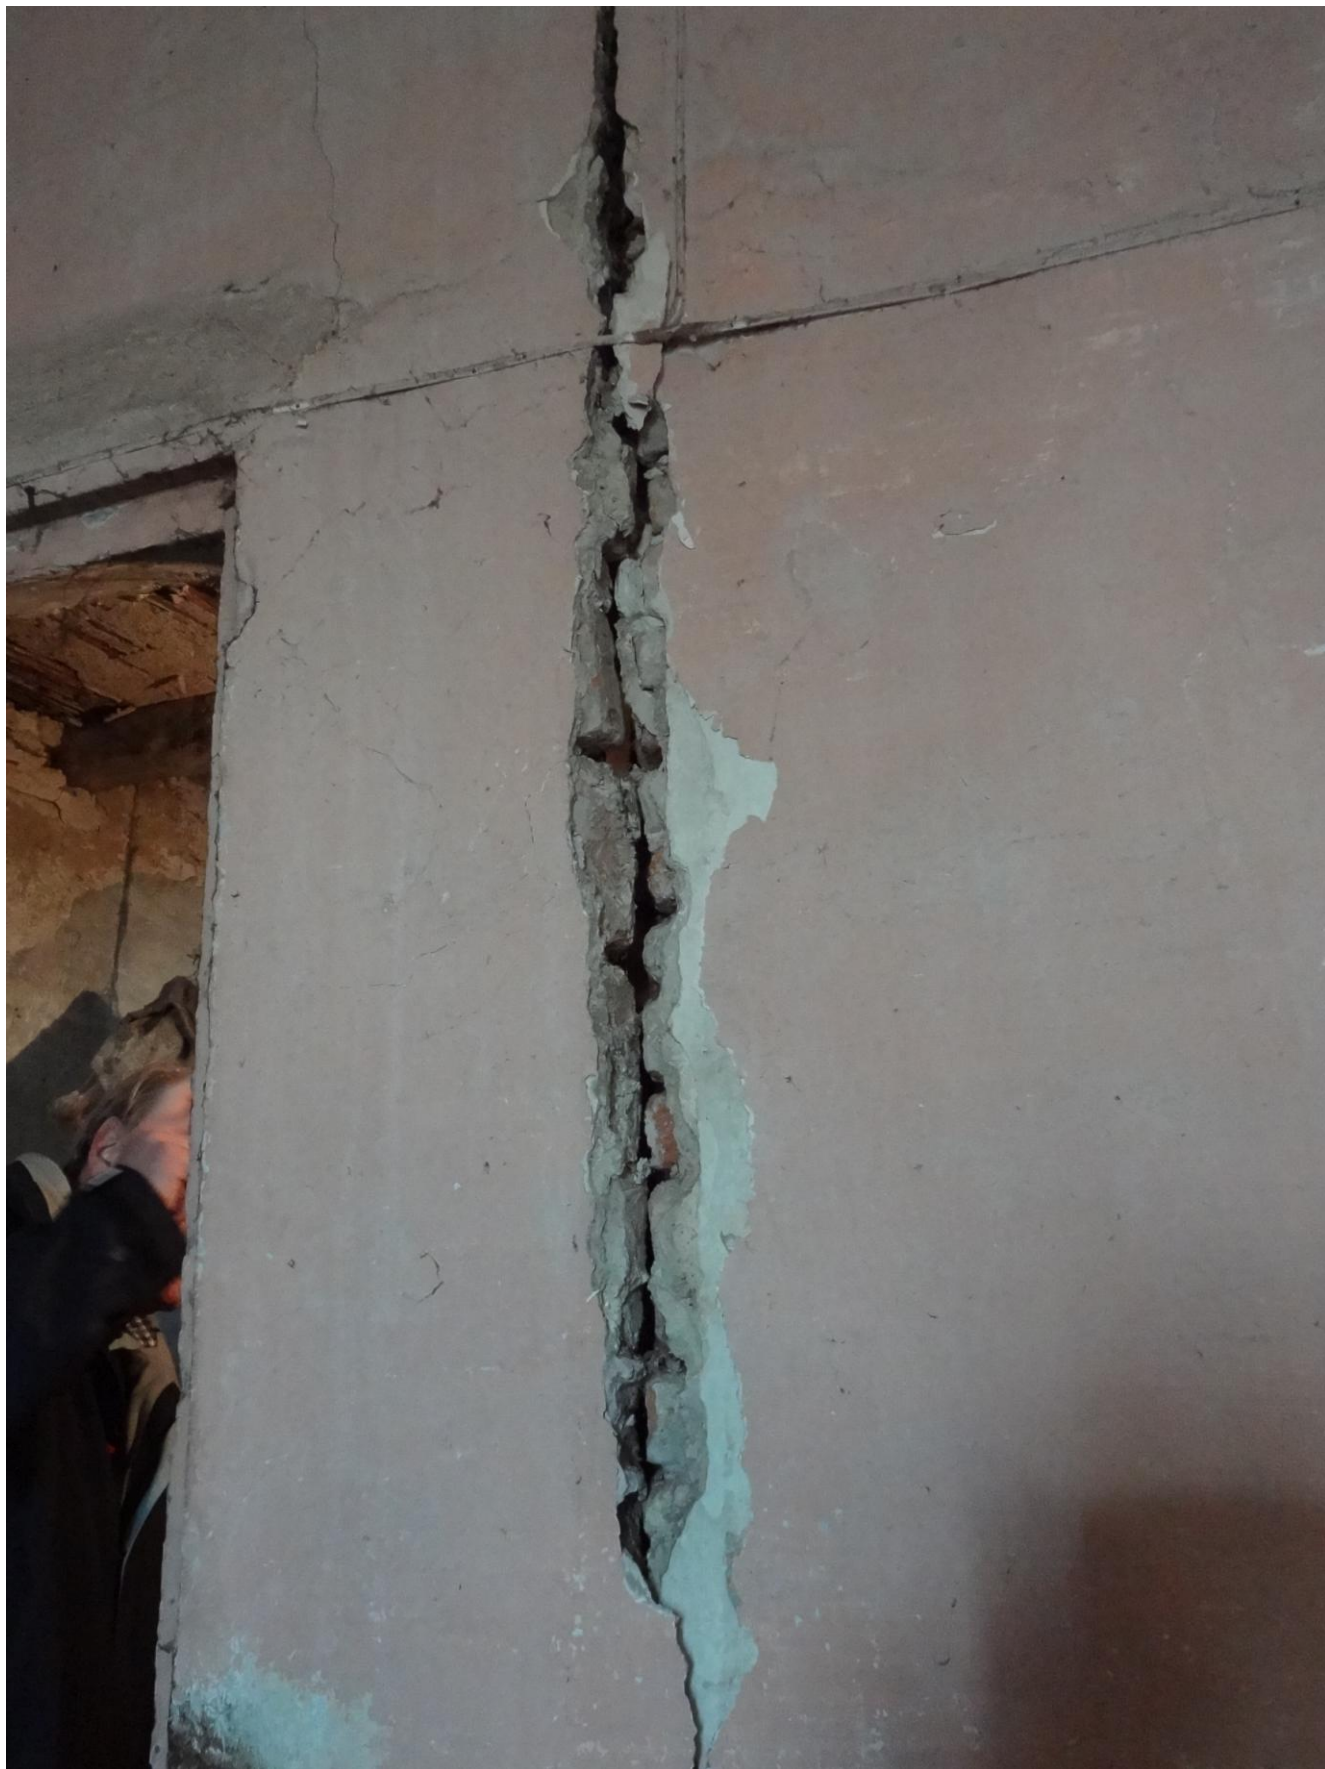
**Foto 36** – *Ingrandimento della lesione precedente*

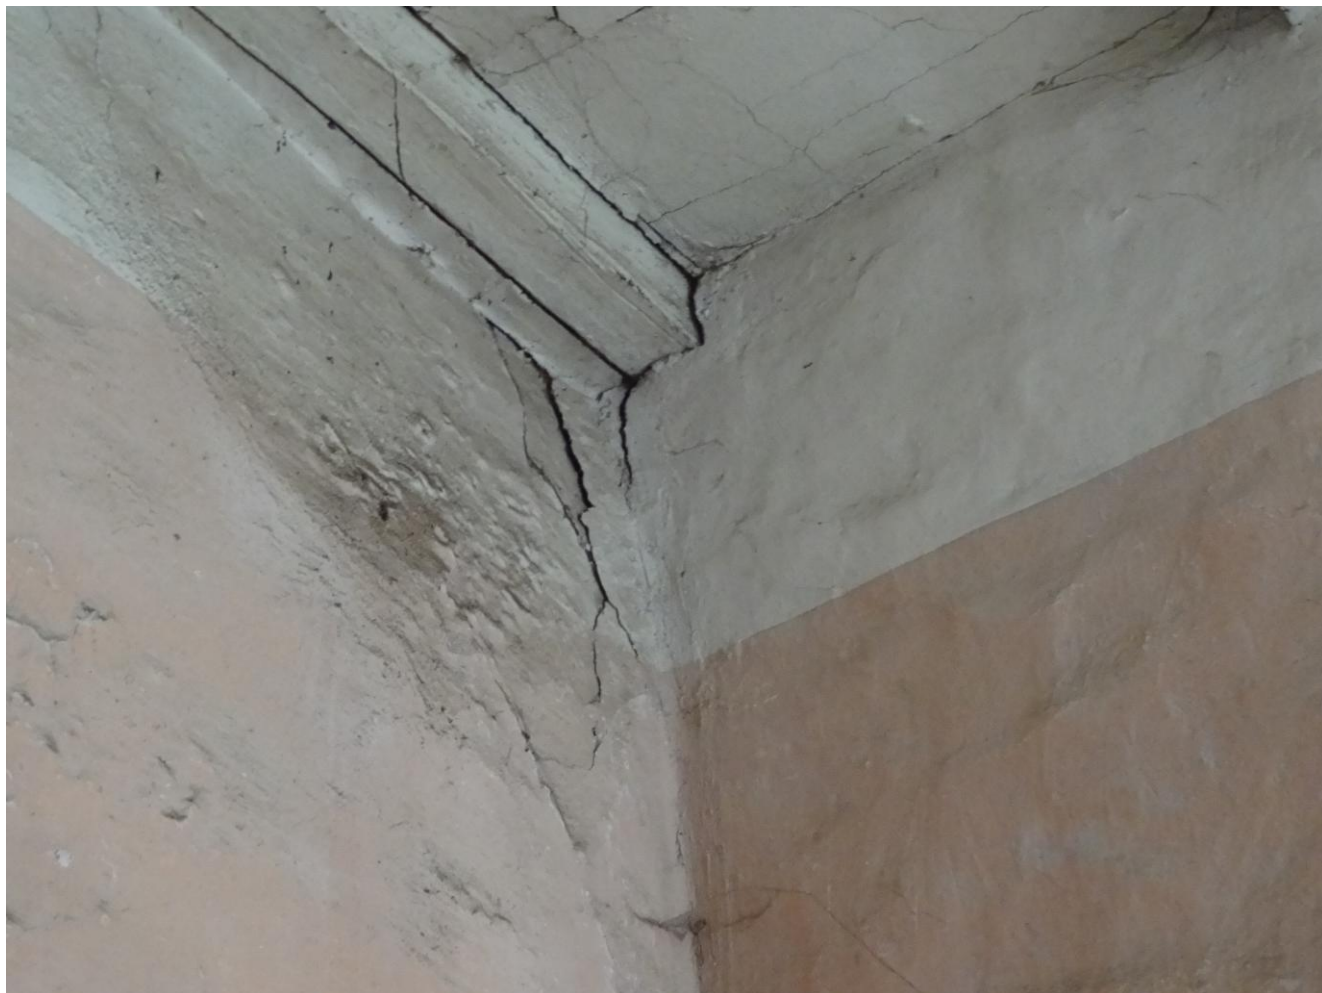
**Foto 37- Martellamento degli elementi costruttivi e distacco del solaio dai muri**
