Comune di  
**SAN PIETRO IN CASALE**

## PIANO della RICOSTRUZIONE

### VARIANTE AL REGOLAMENTO URBANISTICO EDILIZIO

**ALLEGATI**  
*Perizie asseverate*

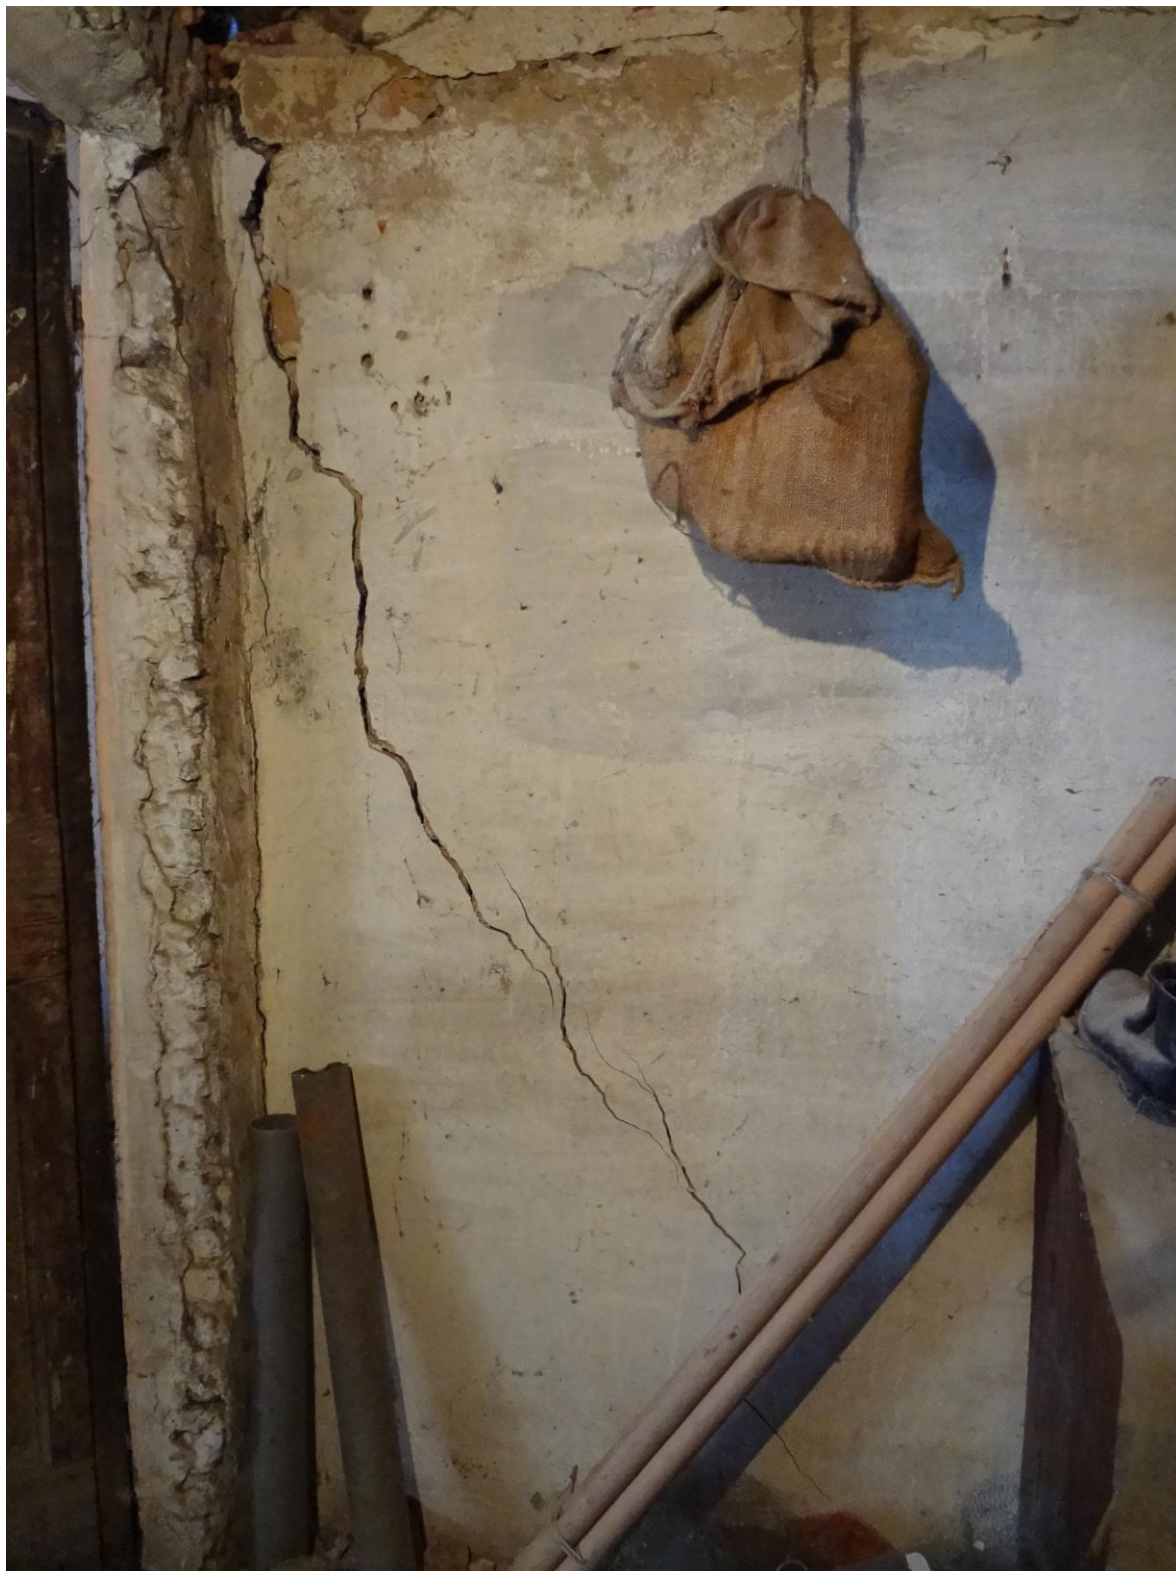
**Foto 38** – *Lesione diagonale da taglio passante*

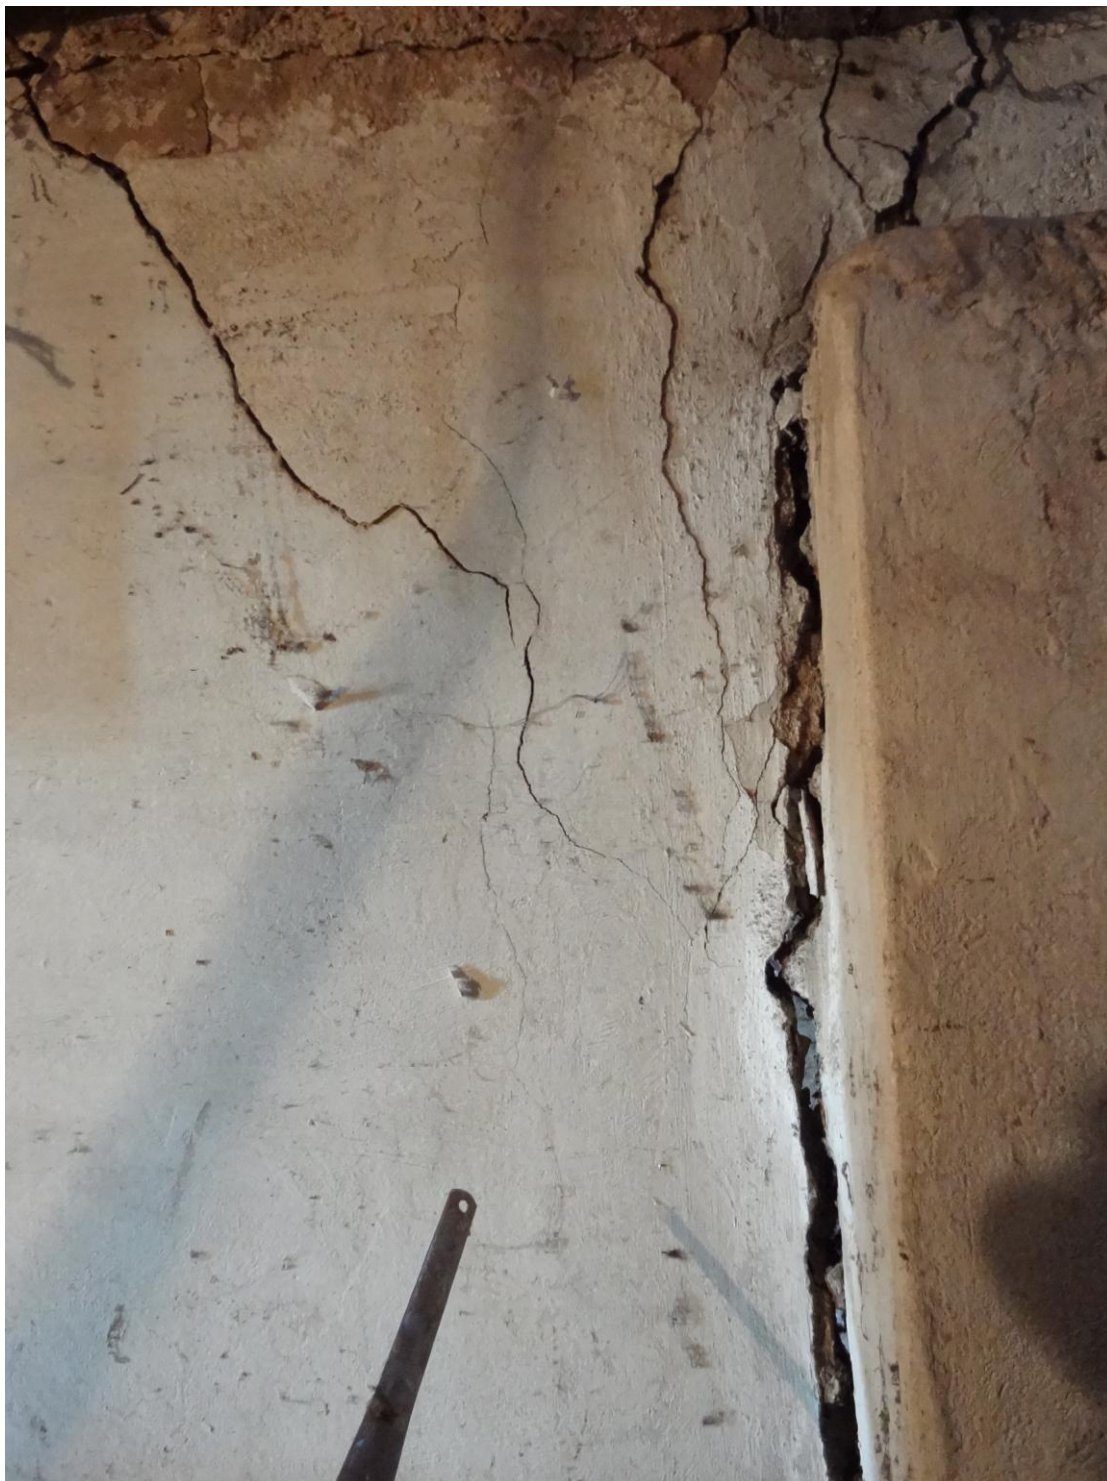
**Foto 39** – *lesione verticale d'angolo tra pilastro e muratura contigua.*

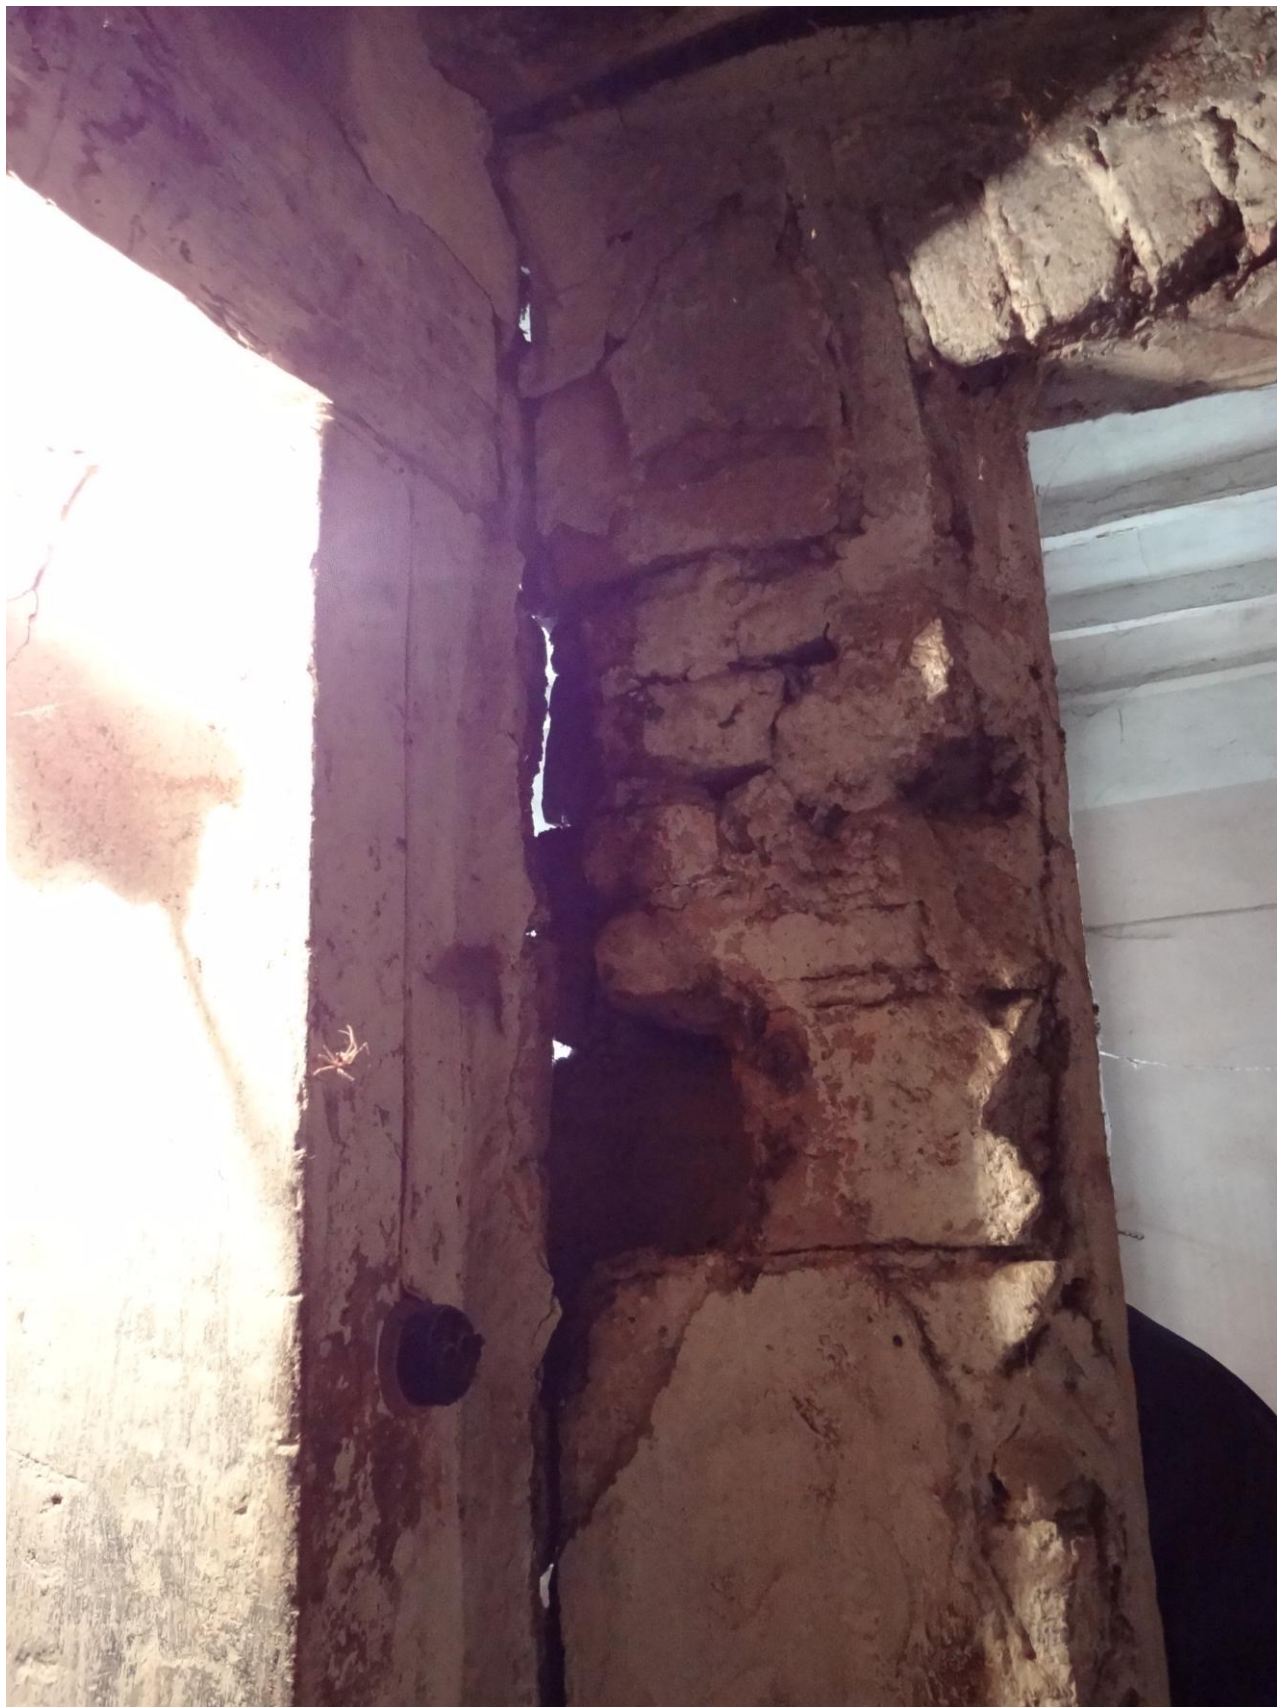
**Foto 40** – *Lesione verticale passante tra il pilastro in falso citato sopra nella foto 35 e il muro.*

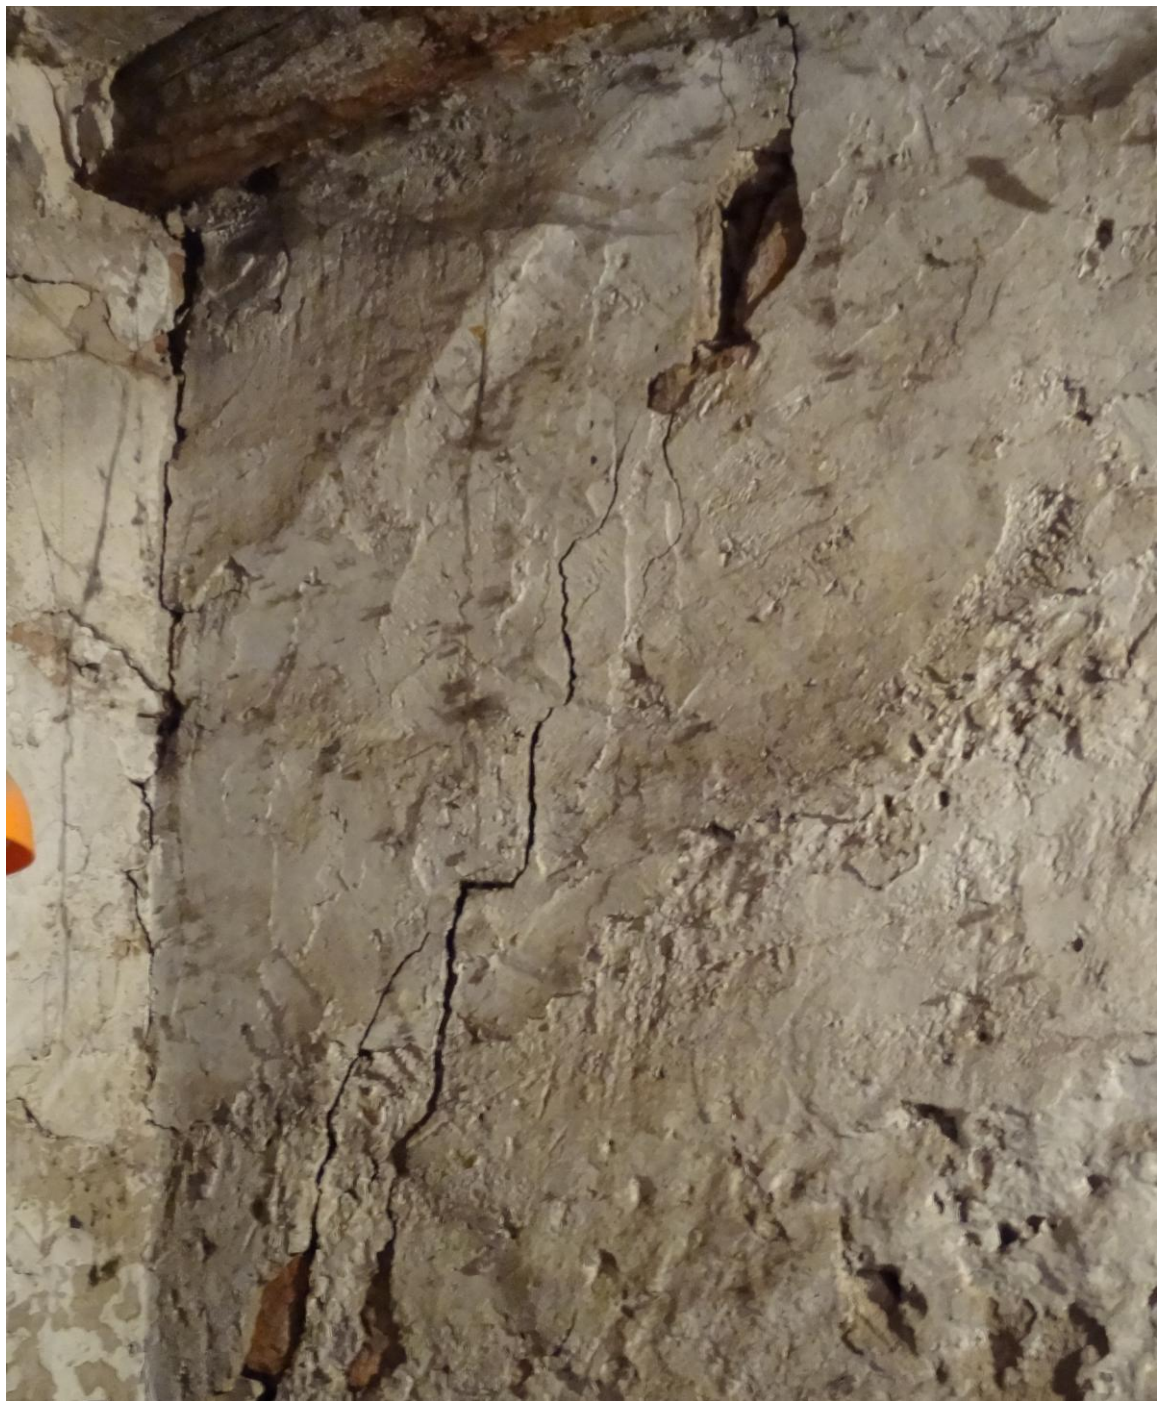
**Foto 41 - Lesione diagonale da taglio**

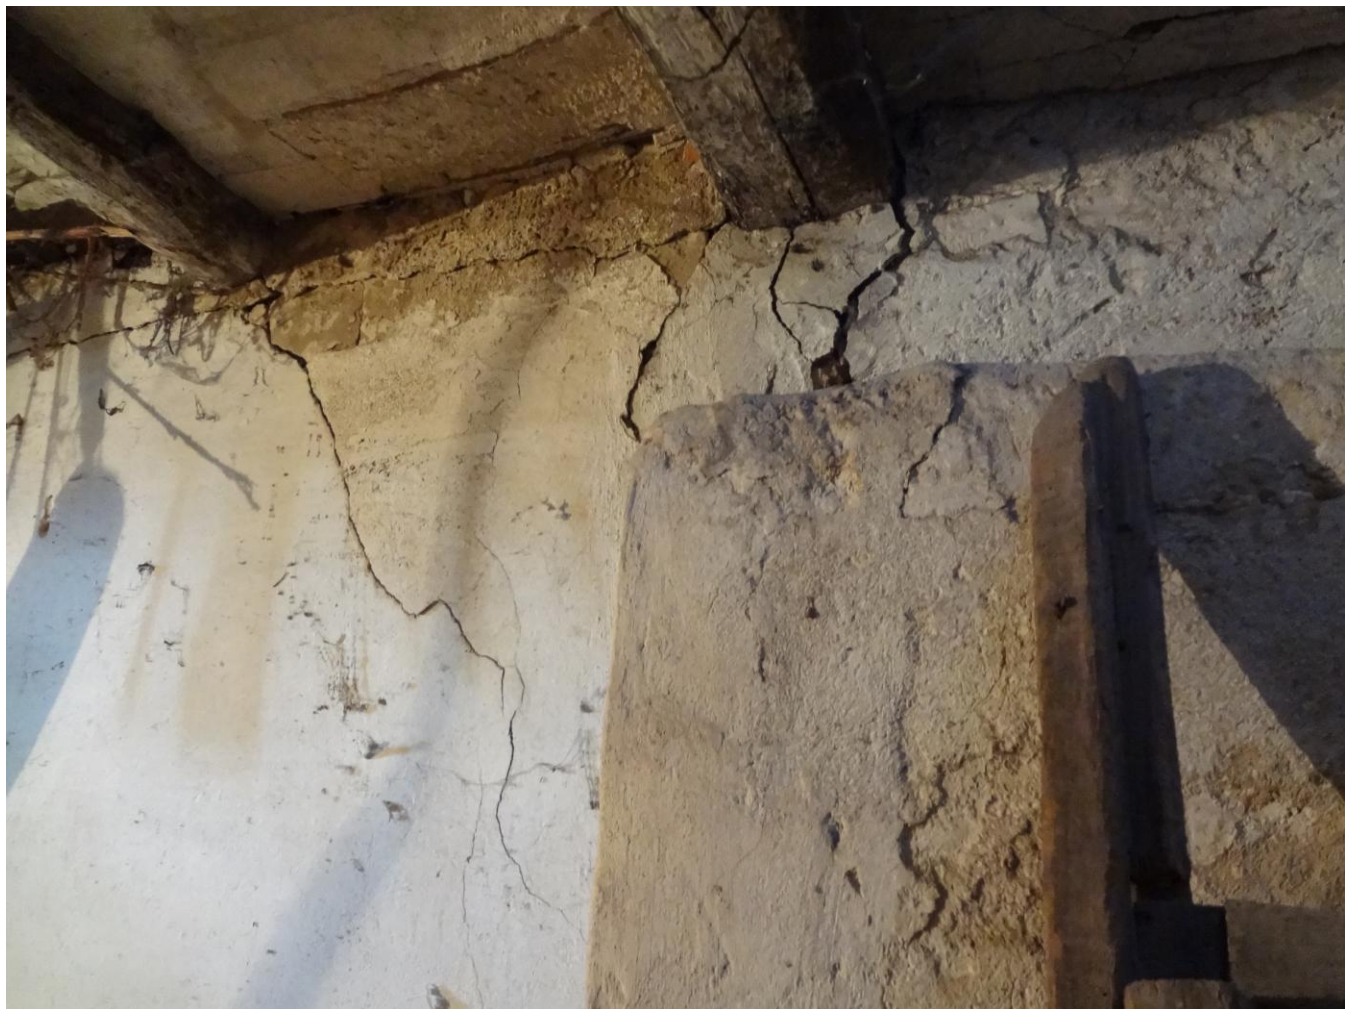
**Foto 42** – martellamento degli elementi costruttivi con espulsione del materiale.

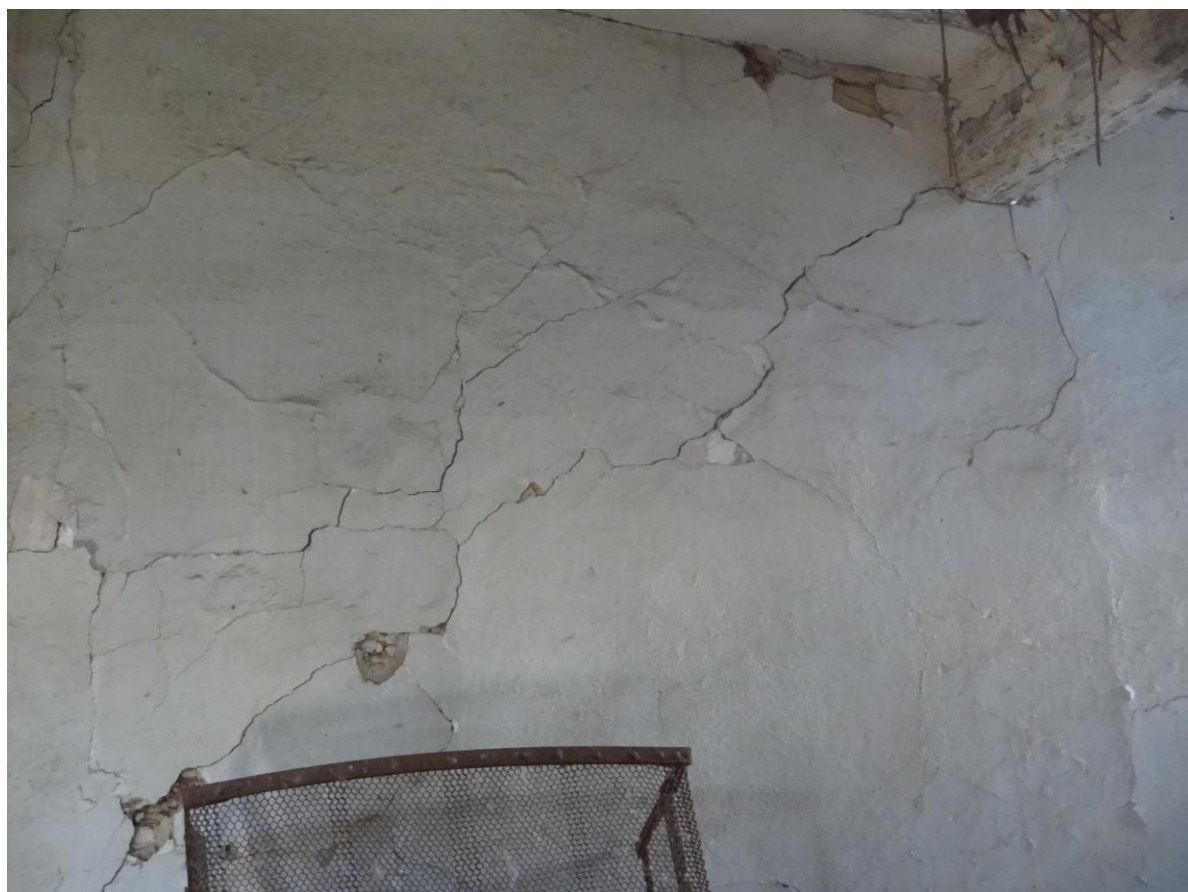
**Foto 43 – Lesione diagonale a partire dall'appoggio della trave sul muro**

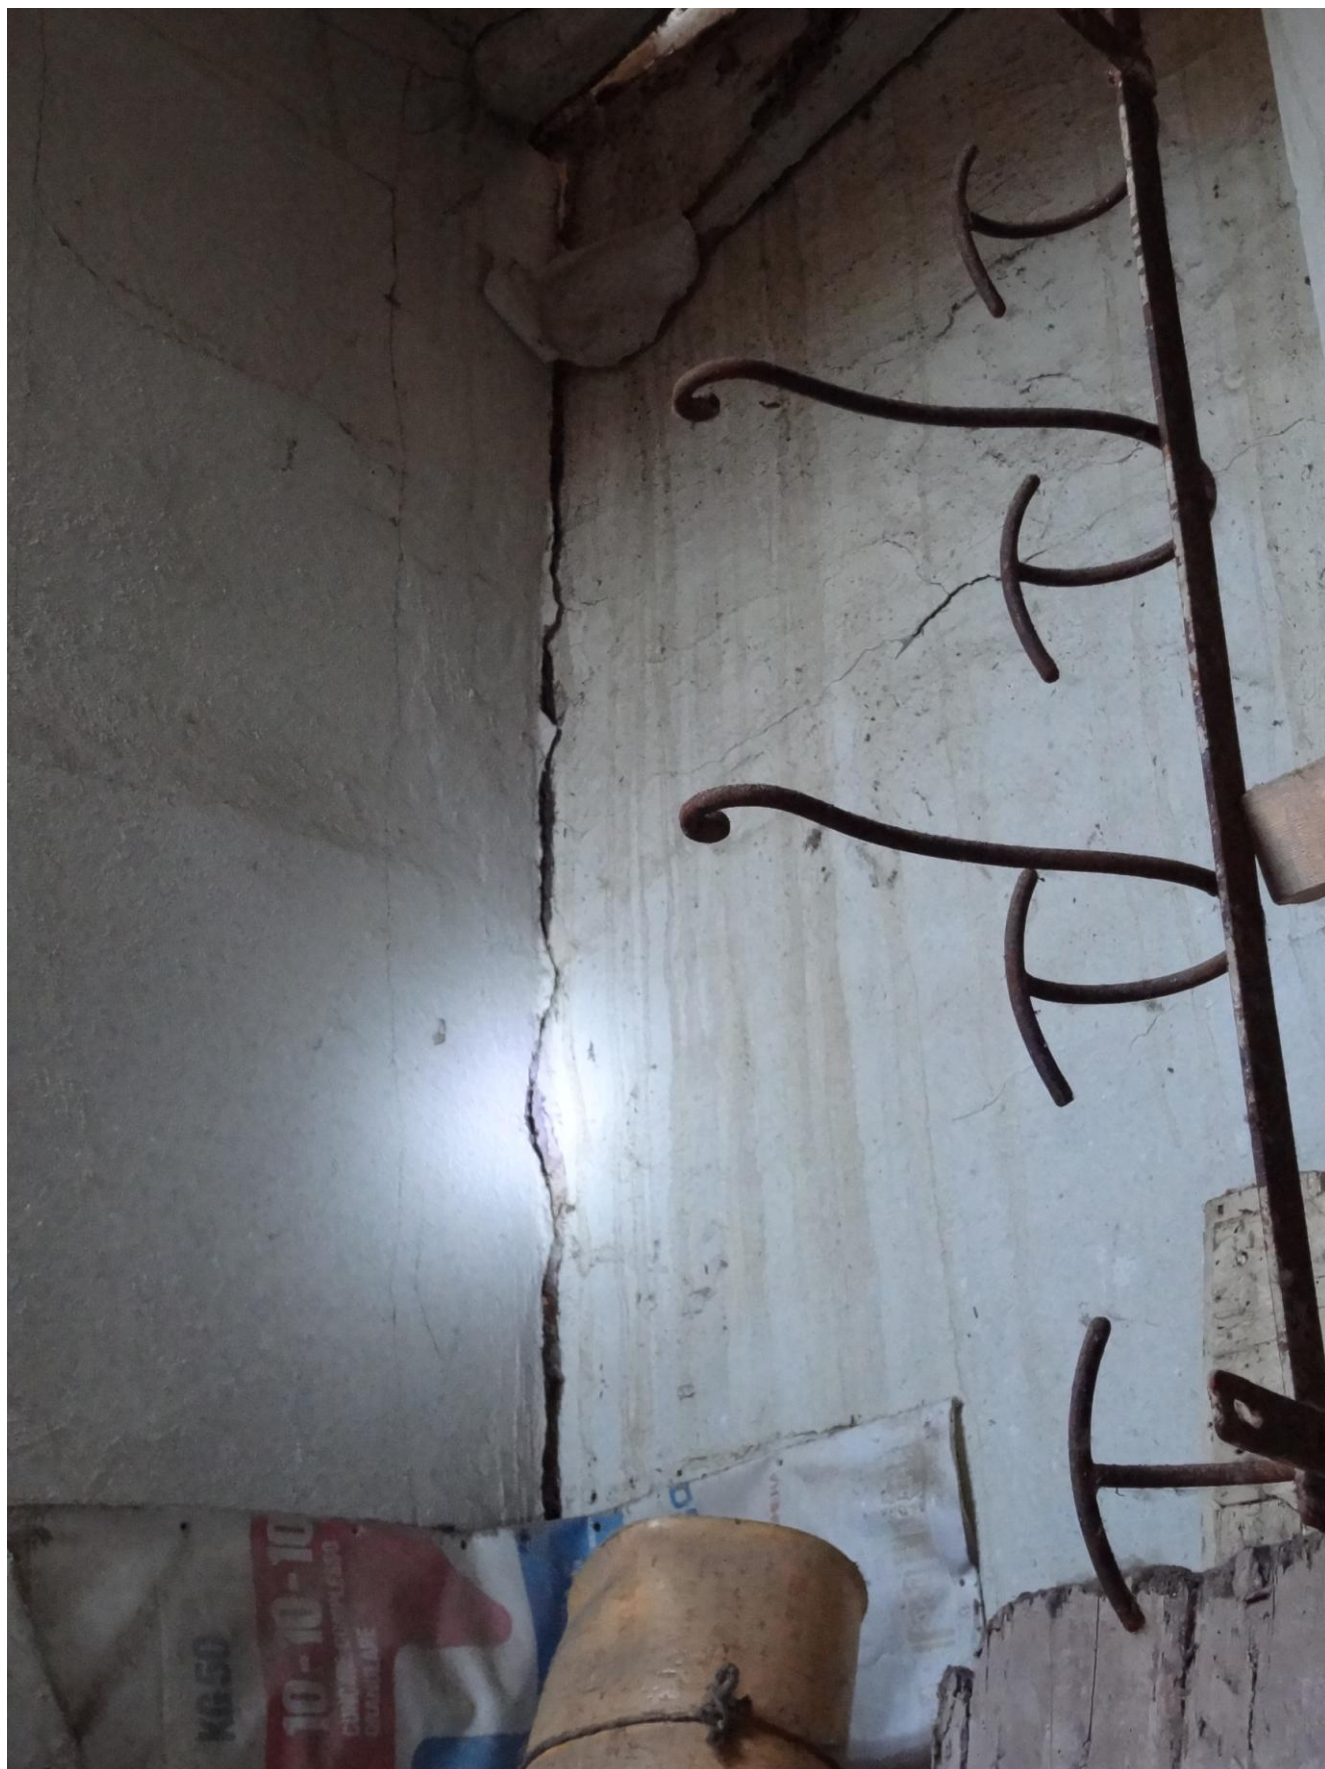
**Foto 44-** Ampio distacco tra due muri d'angolo

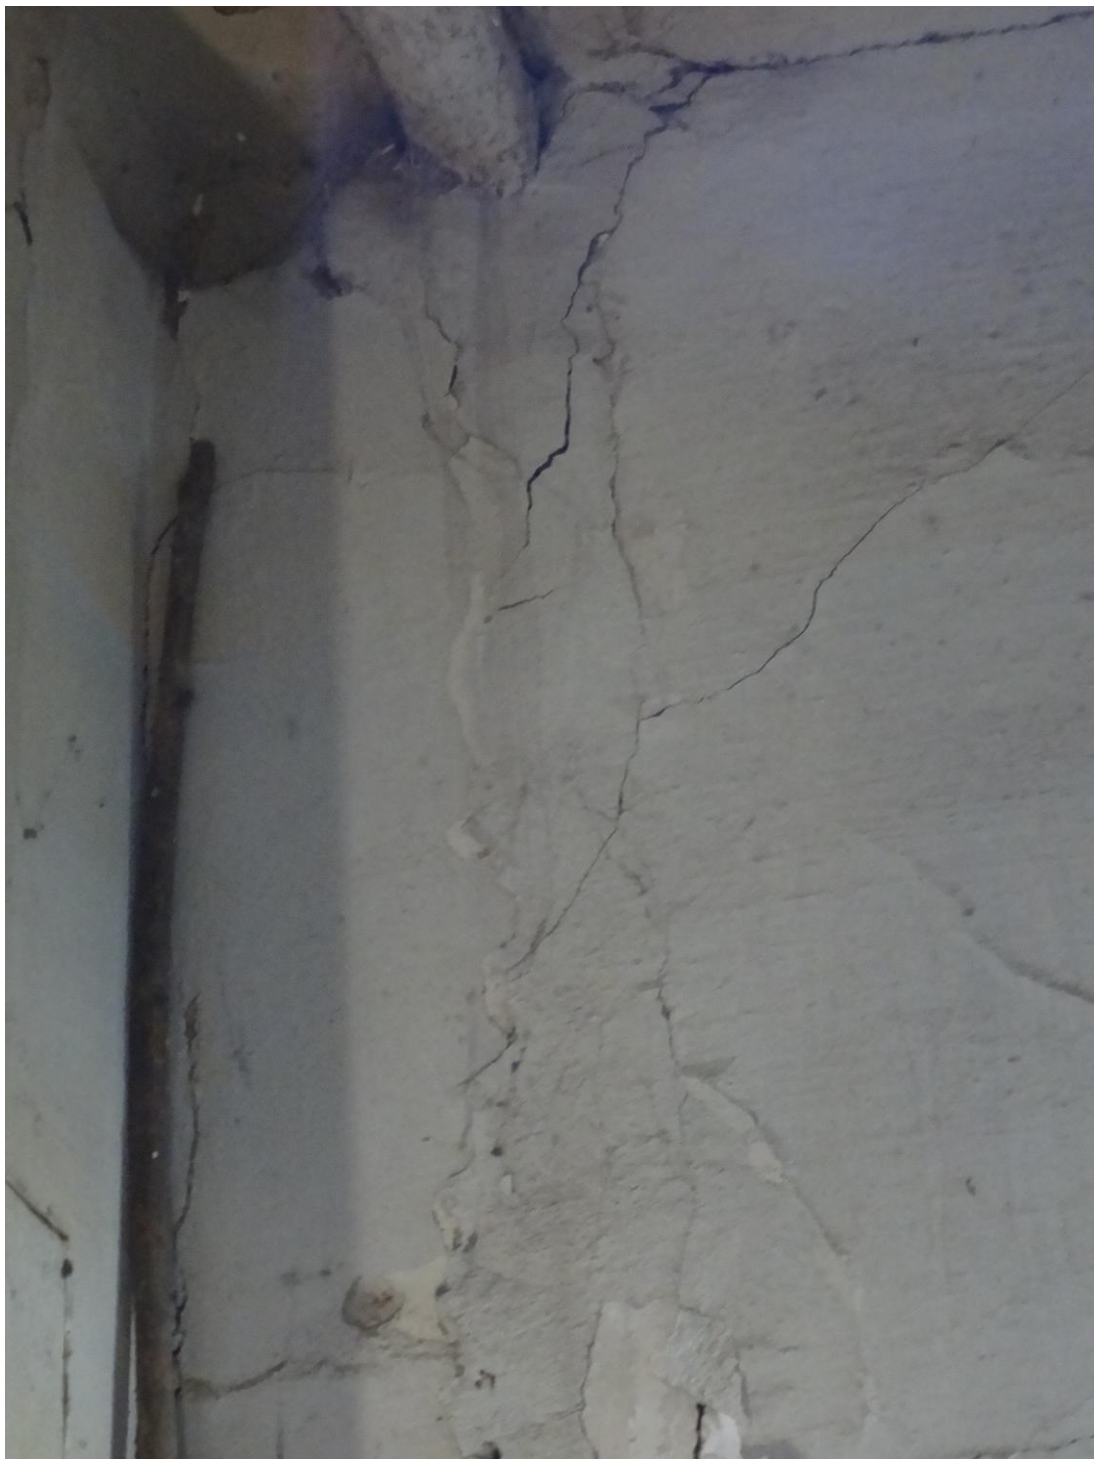
**Foto 45** – *Lesioni diffuse verticali e diagonali*

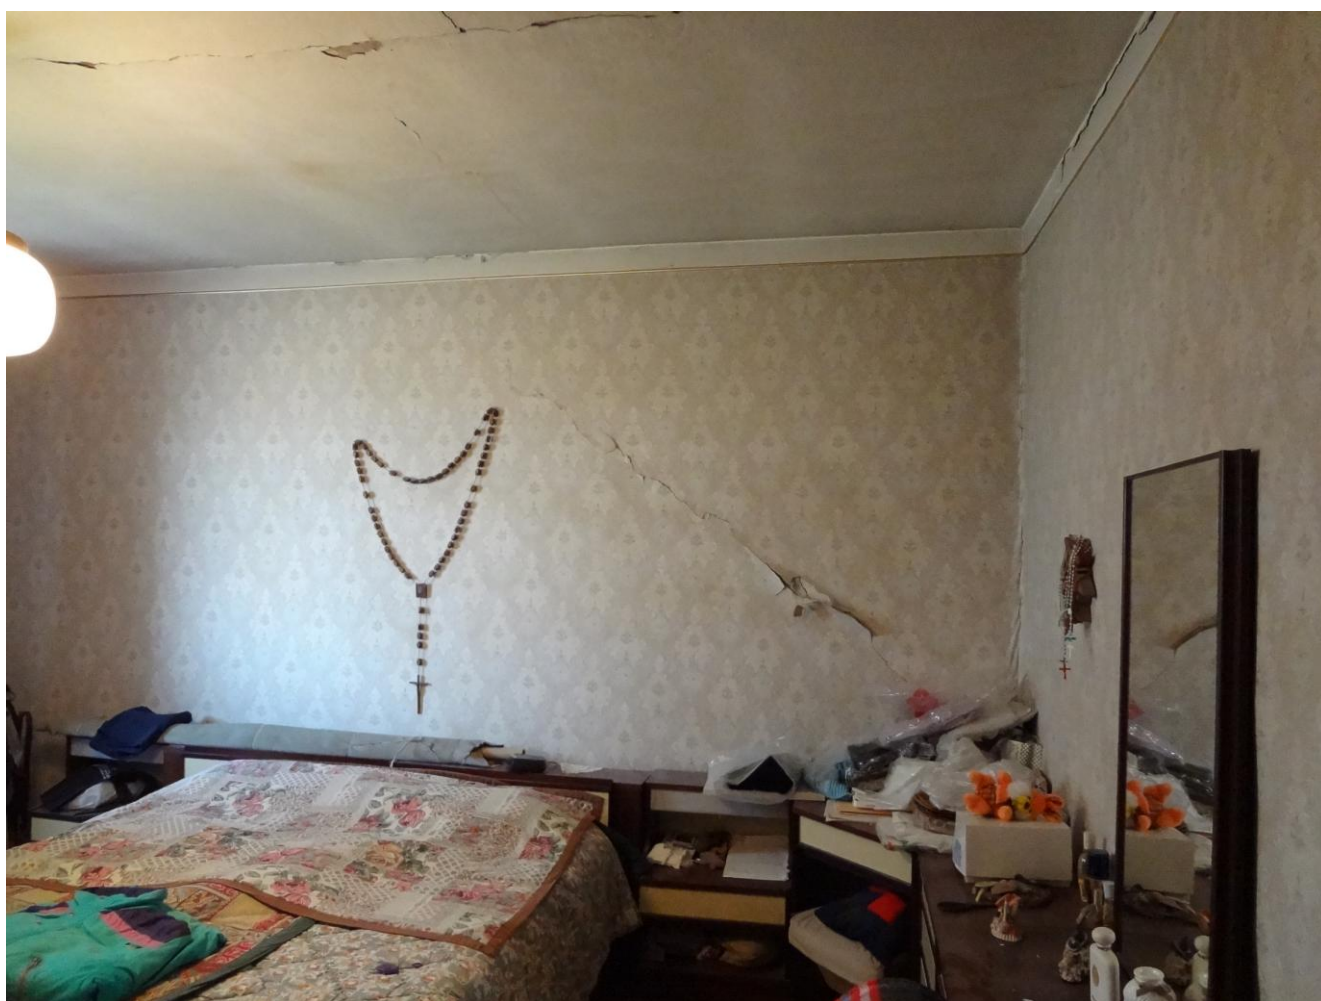
**Foto 46 – Lesione diagonale da taglio passante.**

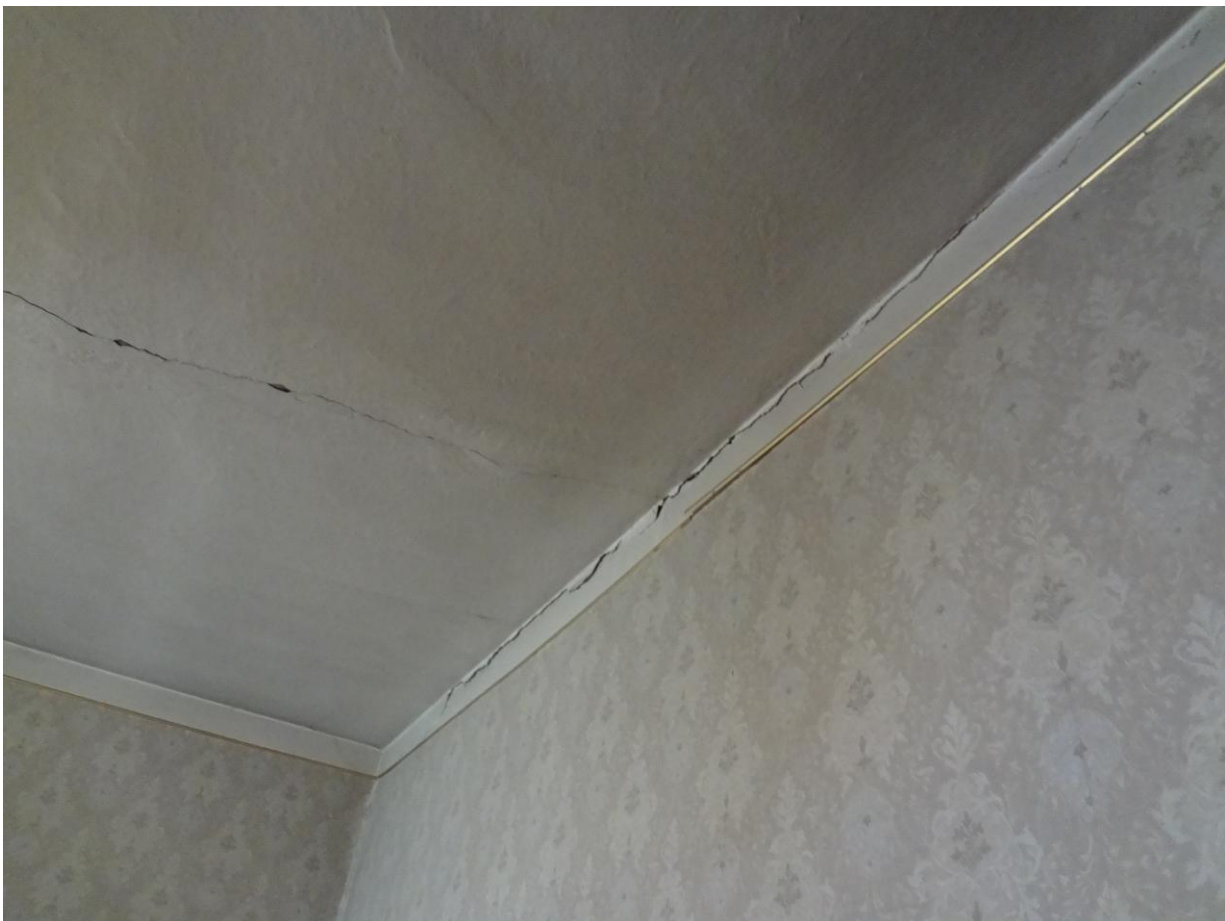
**Foto 47** – *Distacchi dei solai dai muri e lesioni dei controsoffitti*

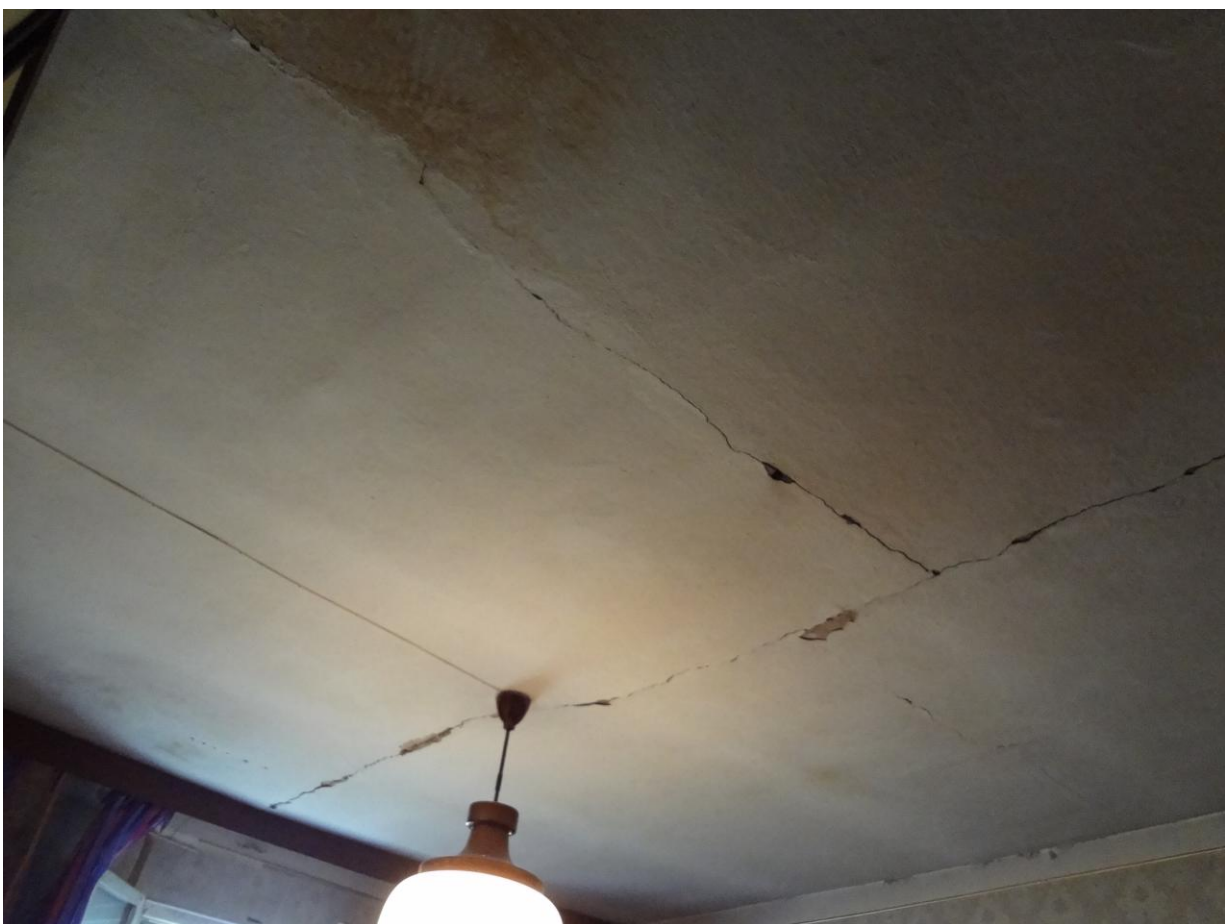
**Foto 48** – *Lesioni gravi del controsoffitto.*

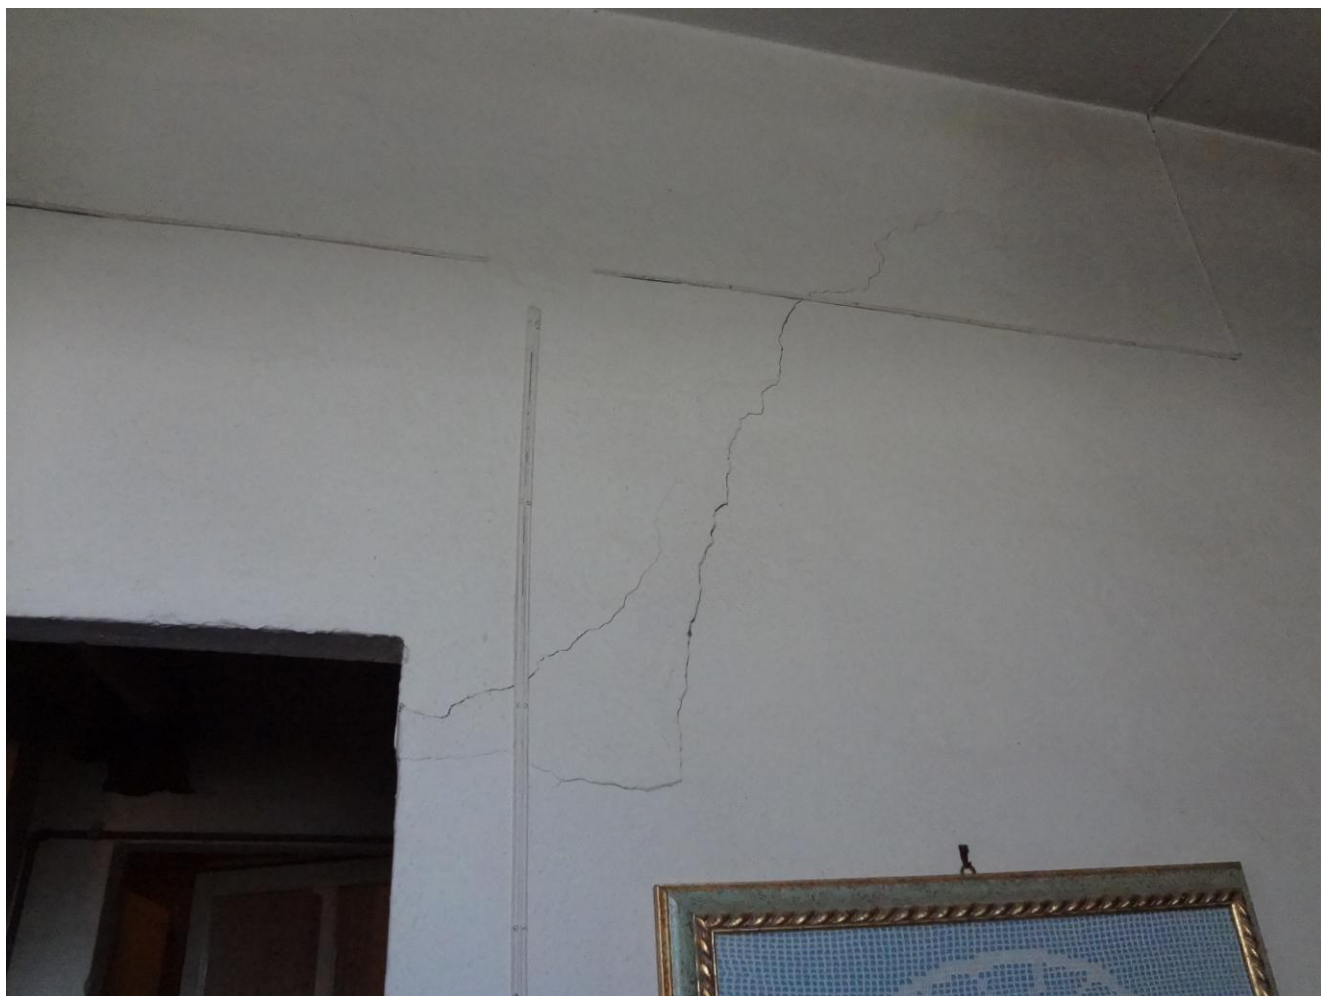
**Foto 49** – *lesioni diagonali sopra l'architrave della porta*

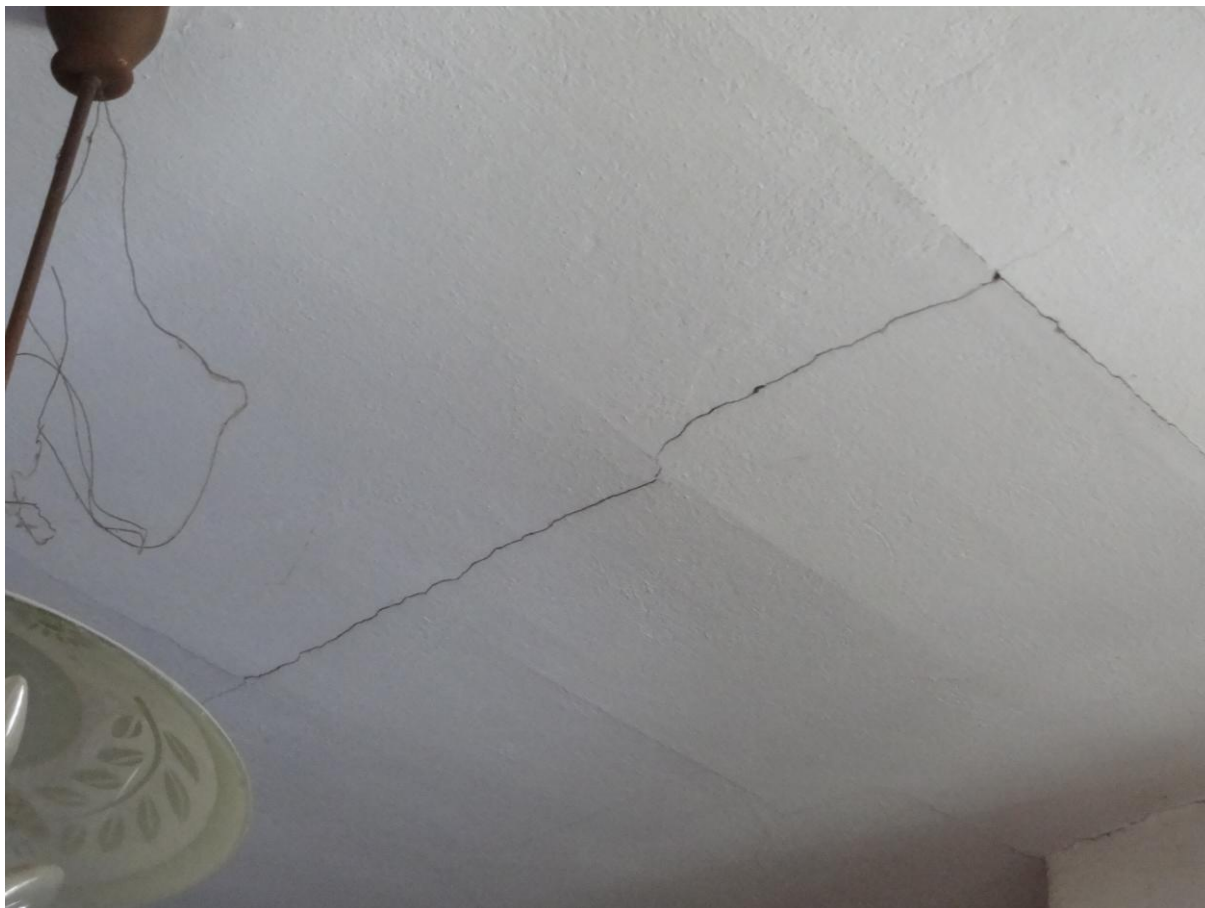
**Foto 50 – Lesioni dei controsoffitti**

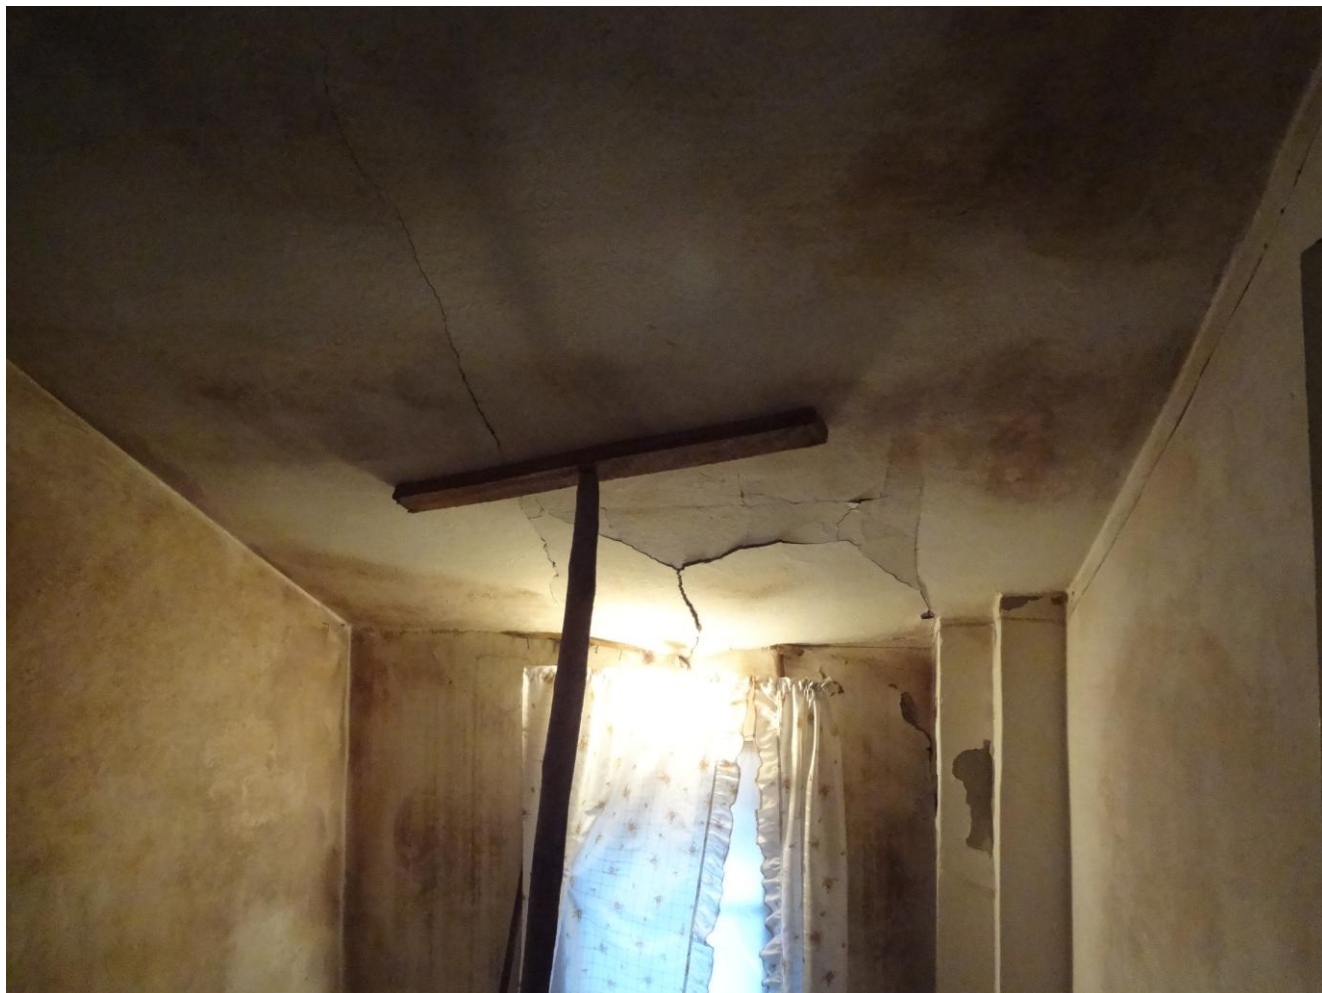
**Foto 51-** *Gravissima lesione e parziale crollo del controsoffitto*

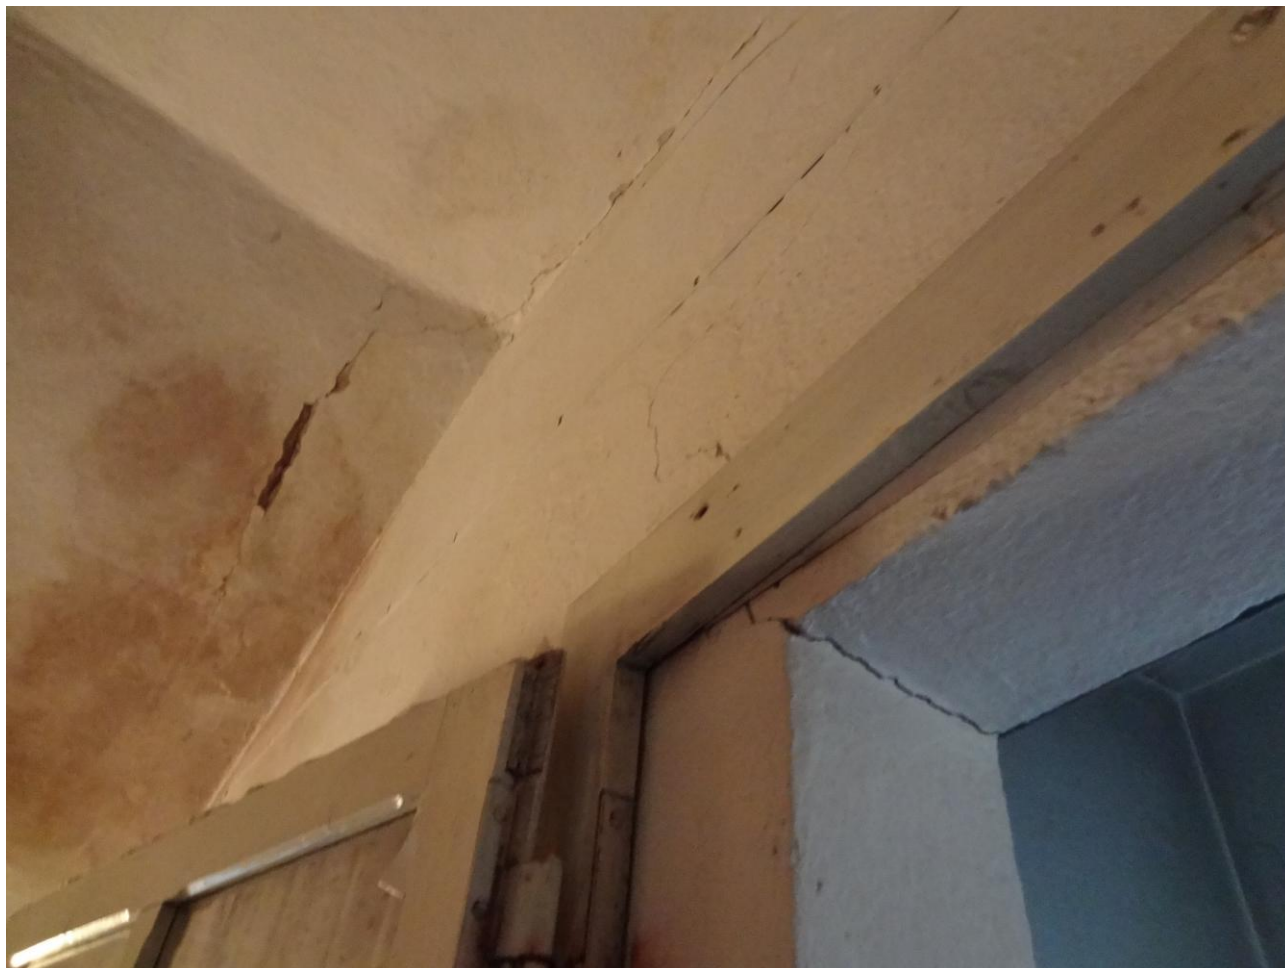
**Foto 52** – Lesioni sopra l'architrave della porta e nel controsoffitto
