Comune di  
**SAN PIETRO IN CASALE**

## PIANO della RICOSTRUZIONE

### VARIANTE AL REGOLAMENTO URBANISTICO EDILIZIO

**ALLEGATI**  
*Perizie asseverate*

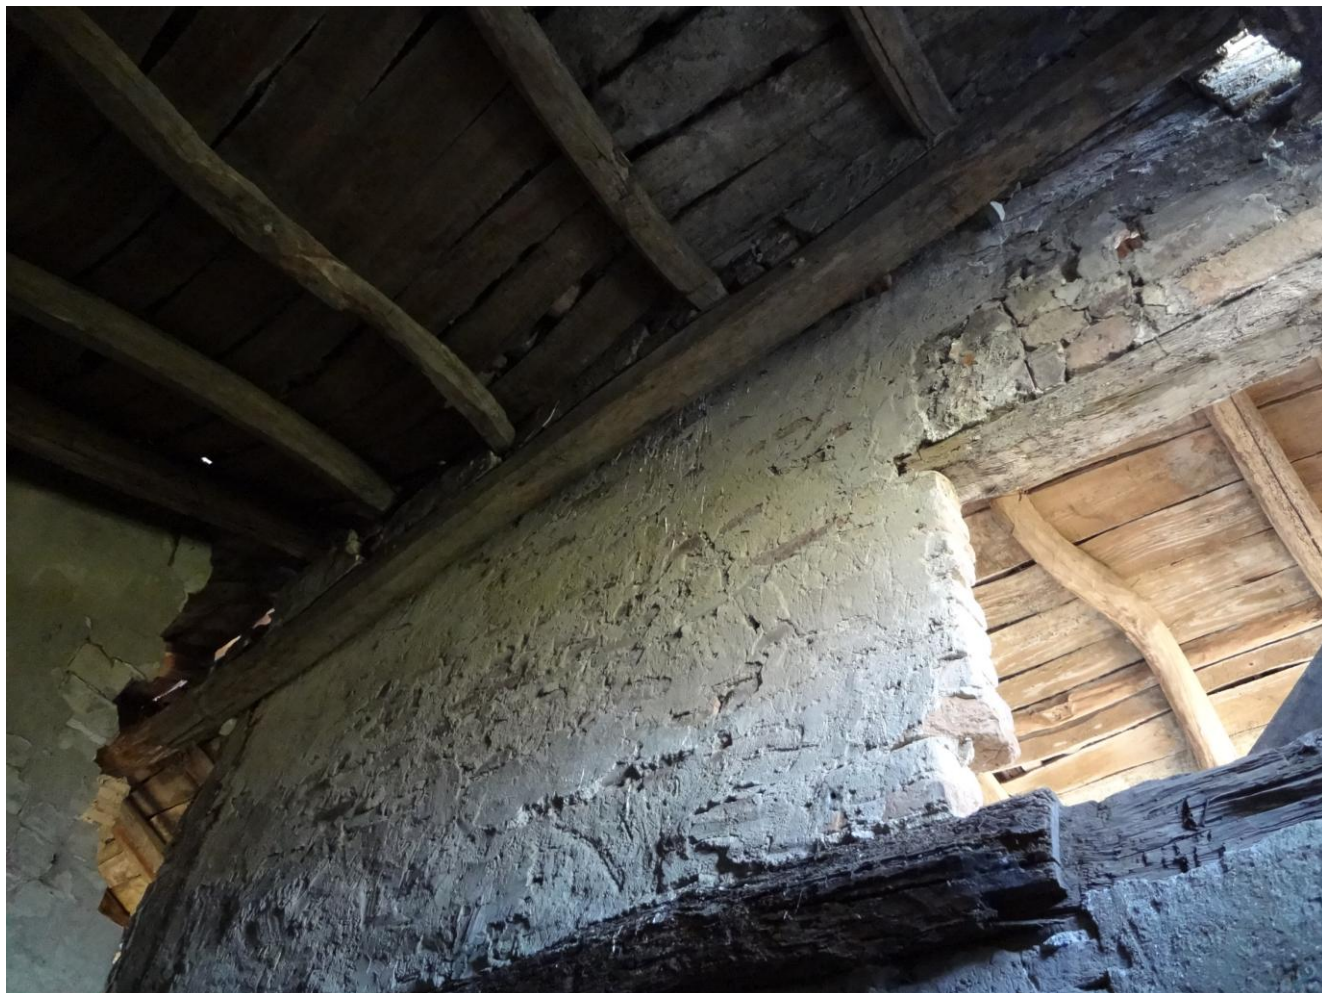
**Foto 54** – *Distacchi della copertura e lesioni dei muri portanti.*

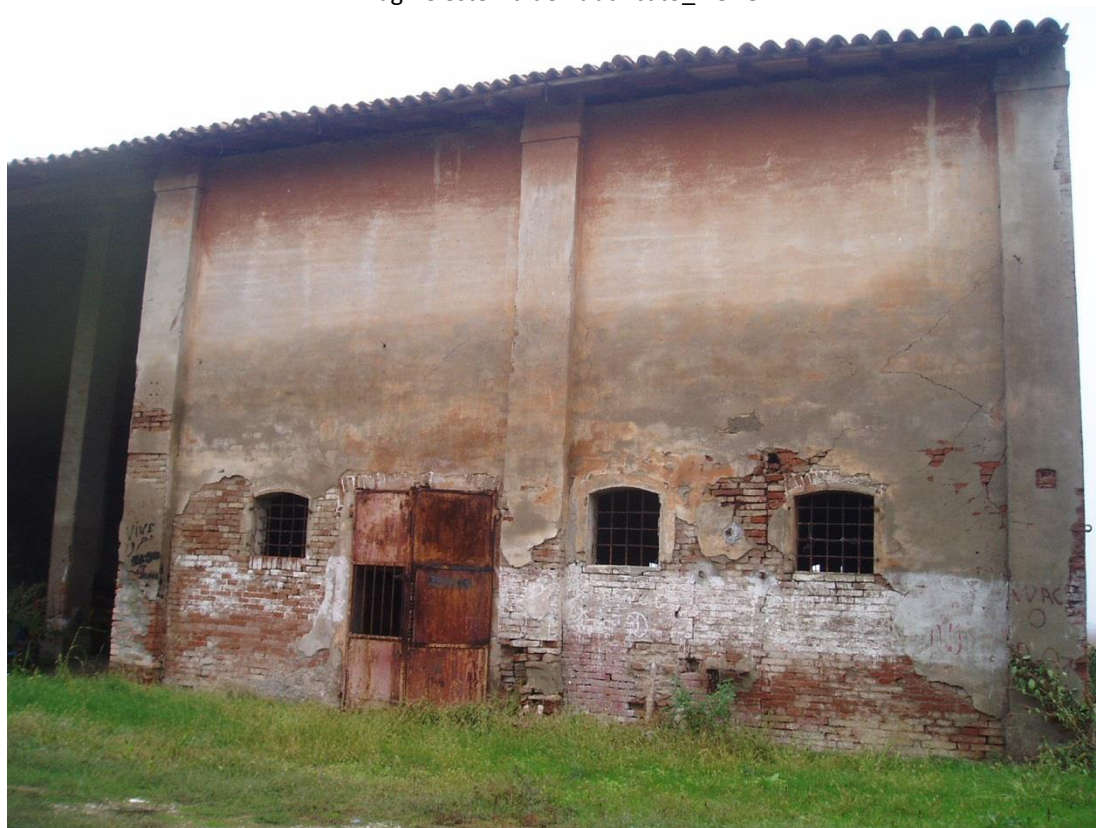
Immagine di dettaglio lesioni in corrispondenza aperture\_ FOTO 2

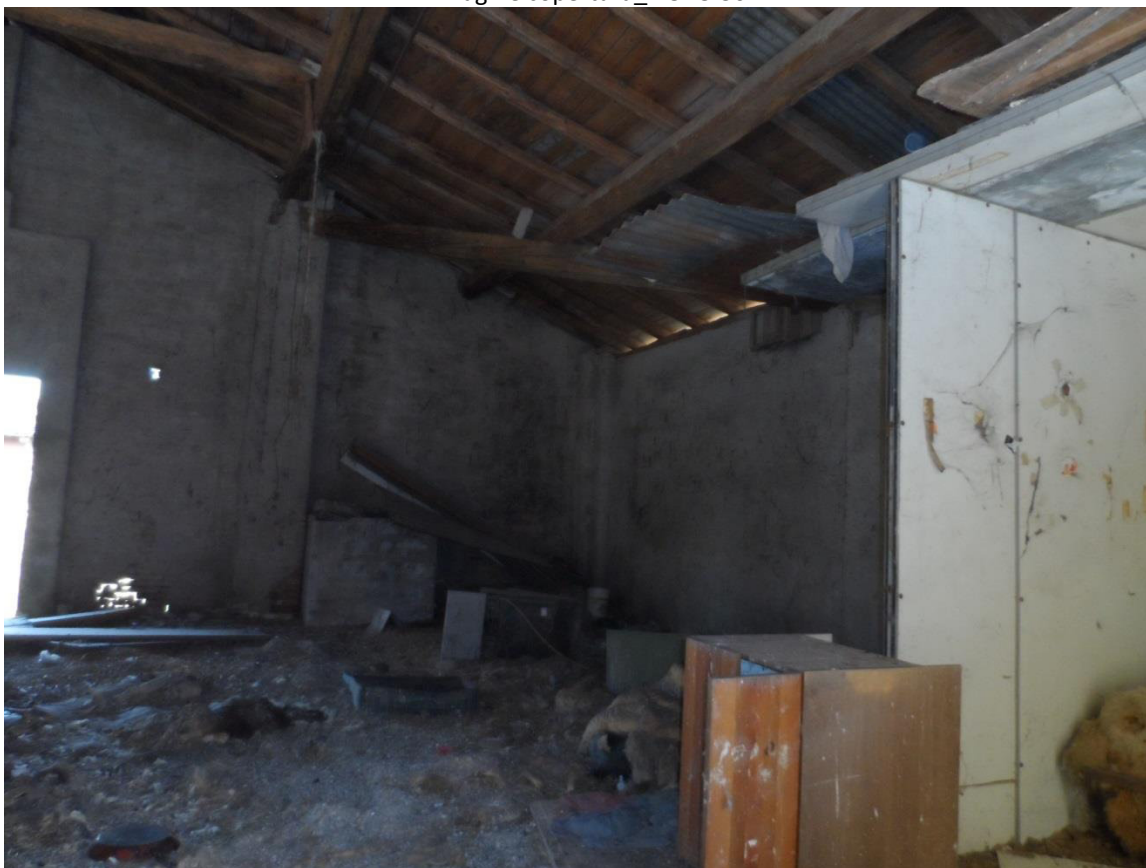
Immagine copertura, lesione innesto trave\_ FOTO 31

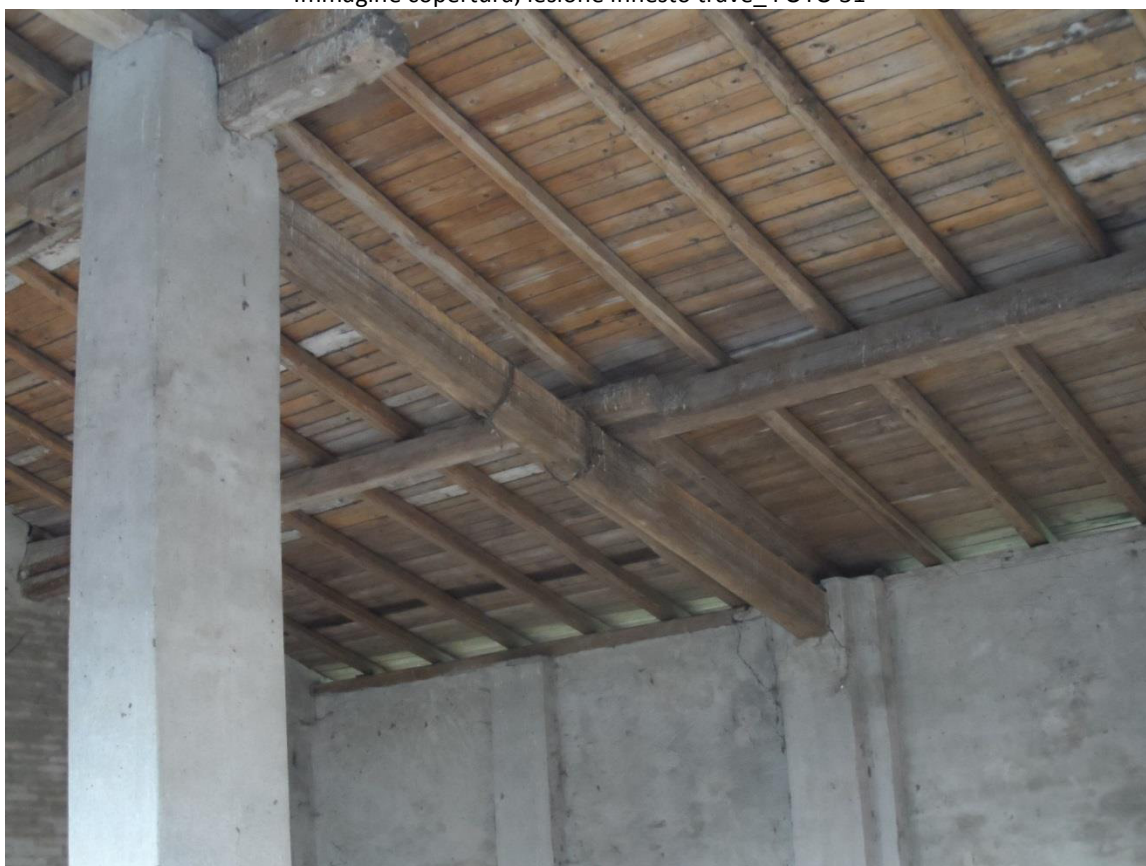
Immagine copertura, lesione innesto trave\_ FOTO 32

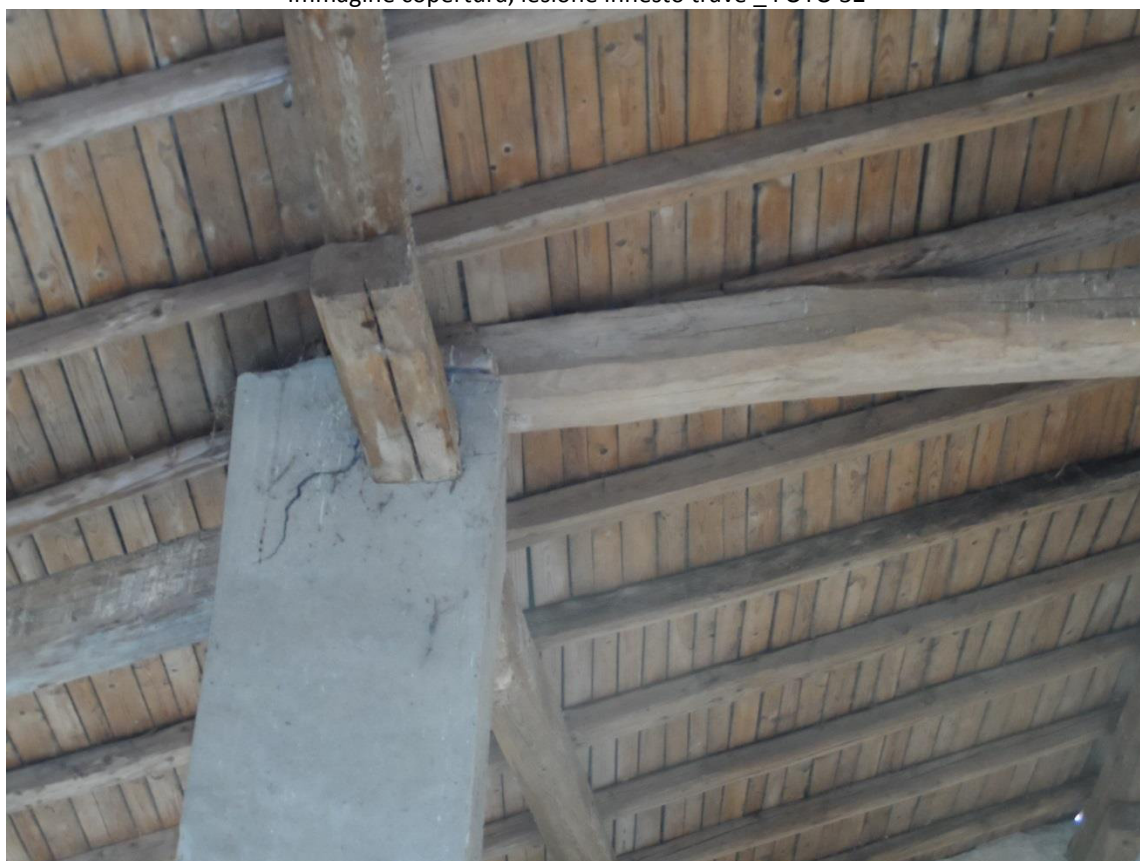
Immagine copertura, trave danneggiata \_ FOTO 33

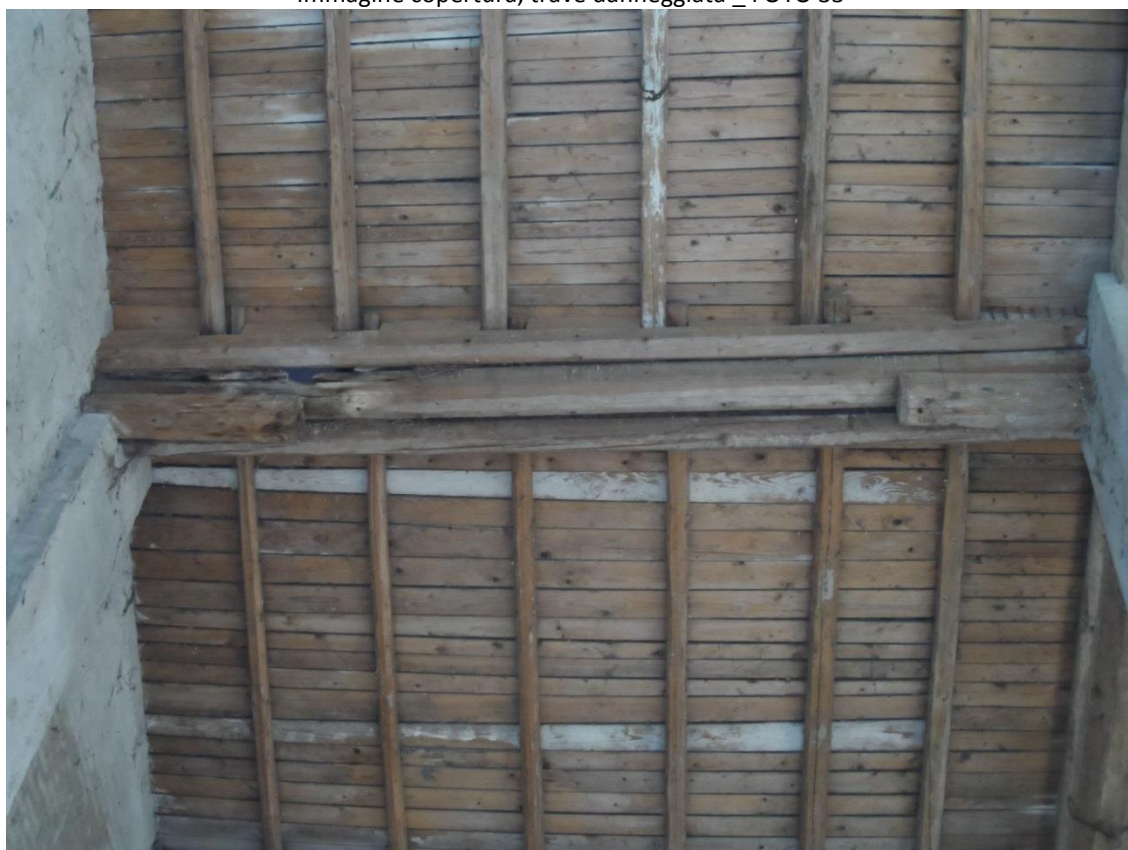
Immagine copertura, lesione innesto trave \_ FOTO 34
