Comune di  
**CASTELLO D'ARGILE**

## PIANO della RICOSTRUZIONE

### VARIANTE AL REGOLAMENTO URBANISTICO EDILIZIO

*Relazione illustrativa, Norme  
Elaborati grafici, Allegati*

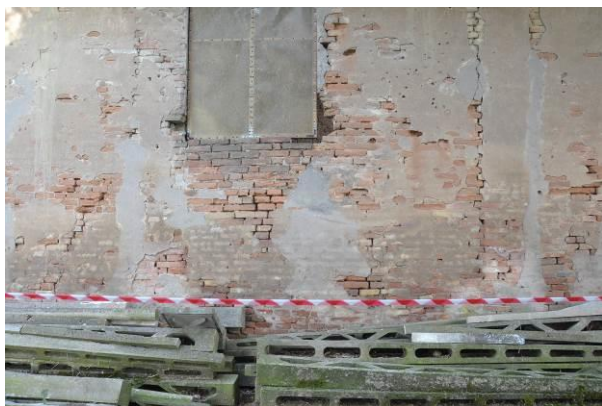
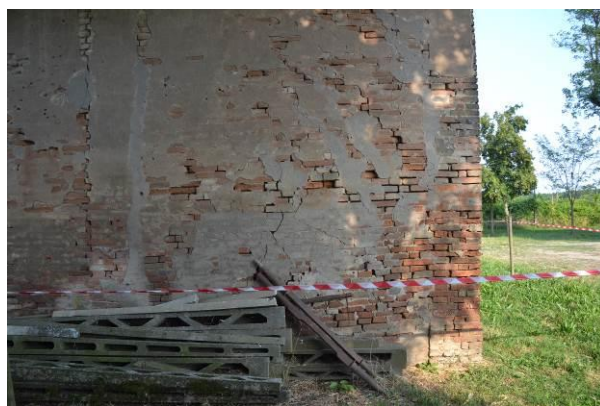
**Prospetto Ovest (Foto 1-2)**

1. *Lesioni diffuse di qualunque tipo, nelle murature portanti, per un'estensione pari al 30% della superficie totale degli elementi interessati, a qualsiasi livello:*

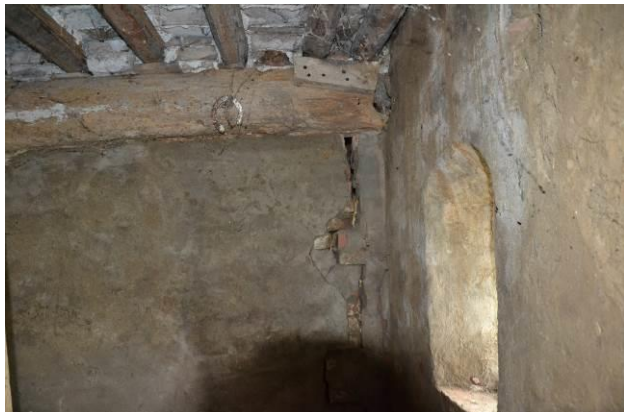
**Foto 5**

*2. Lesioni concentrate passanti, nelle murature, di ampiezza superiore a millimetri 3:*

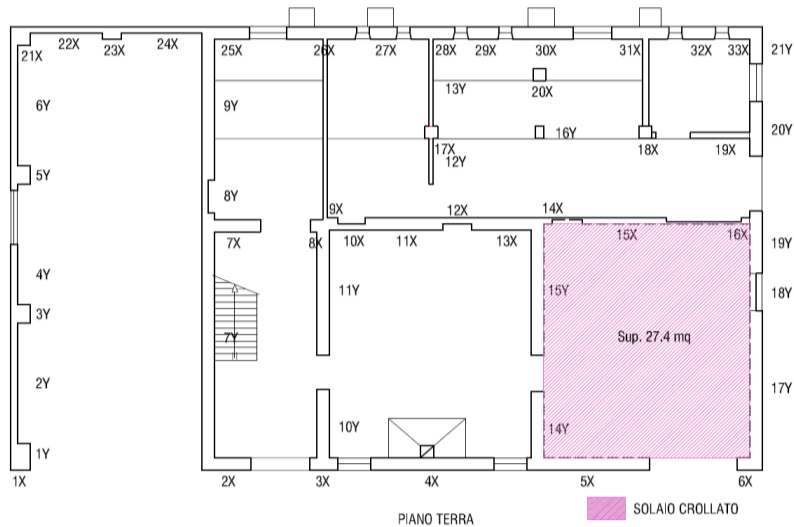
6. *Crolli parziali dei solai che interessano una superficie superiore al 5% della superficie totale di piano dei solai:*

Sup. totale solai primo livello = 118.83 mq

Sup. solaio crollato = 27.40 mq

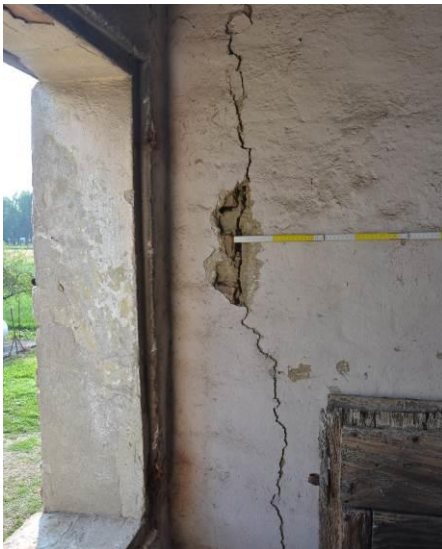
Foto 12

7. *Distacchi localizzati fra pareti con ampiezze superiori a 10mm:*

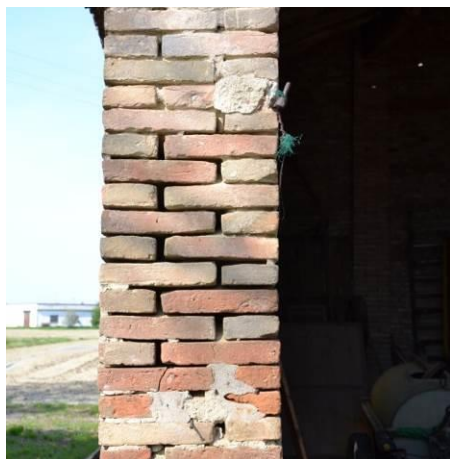
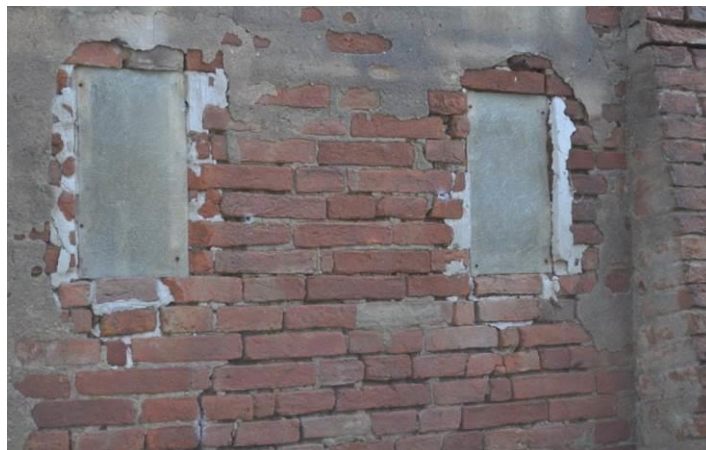
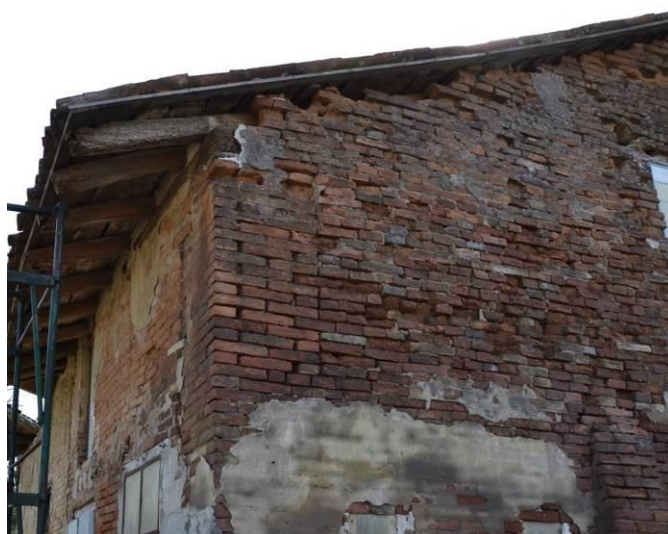
2. *Carenza n.7: presenza di muratura con malta friabile (facilmente rimovibile con utensili a mano senza percussione, per almeno 1/3 dello spessore della muratura) per uno sviluppo  $\geq 40\%$  della superficie totale*

Tale carenza è riscontrabile a tutti i livelli per la quasi totalità dei setti esterni come si evince dalle seguenti foto.

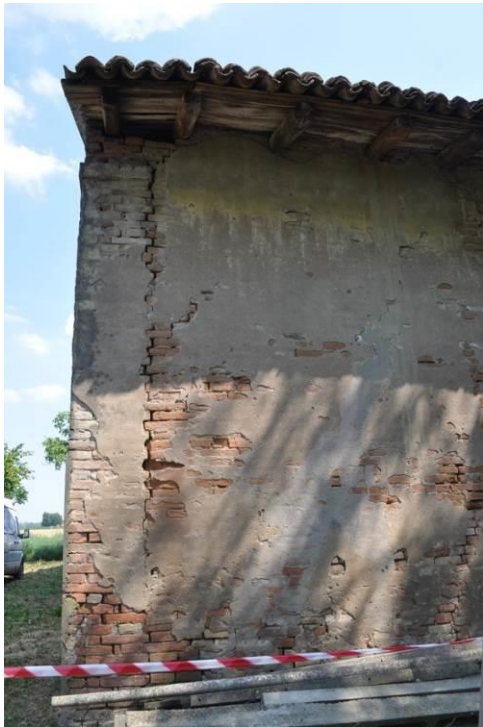
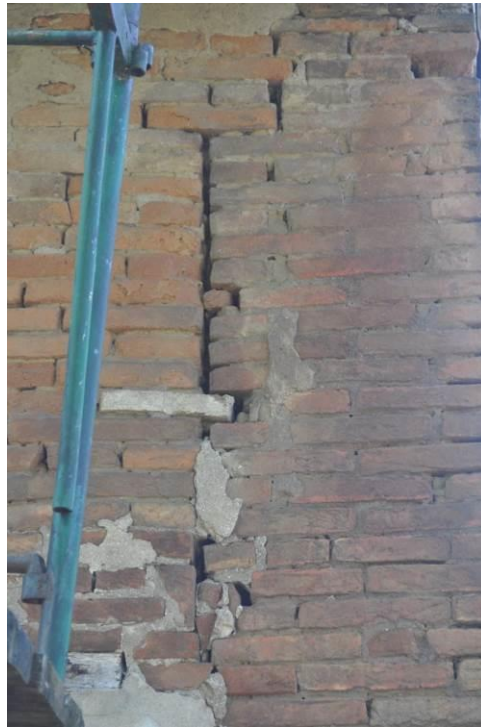
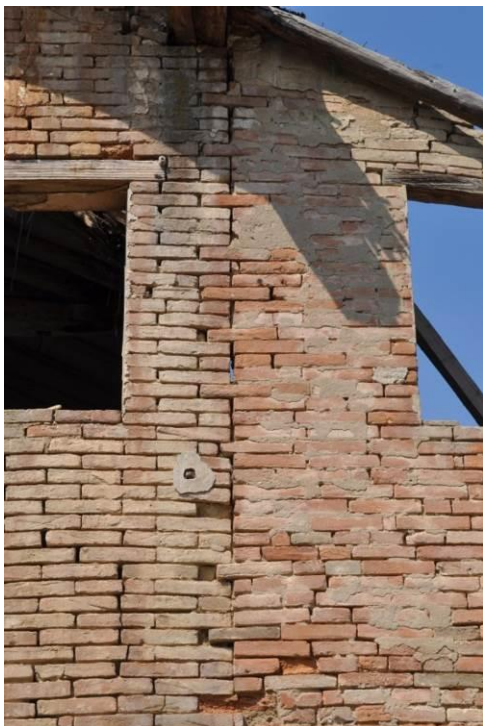
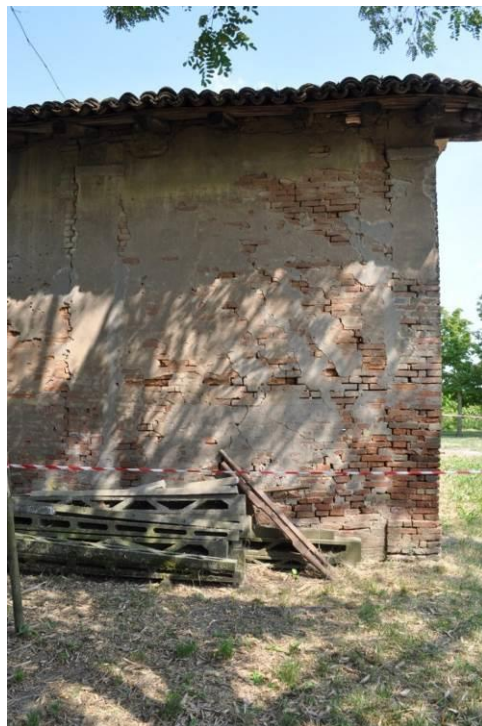
3. *Carenza n.9: assenza diffusa o irregolarità di connessioni della muratura alle angolate ed ai martelli.*  
Tale carenza è riscontrabile a tutti i livelli dalle presenze di lesioni agli incroci dei setti.

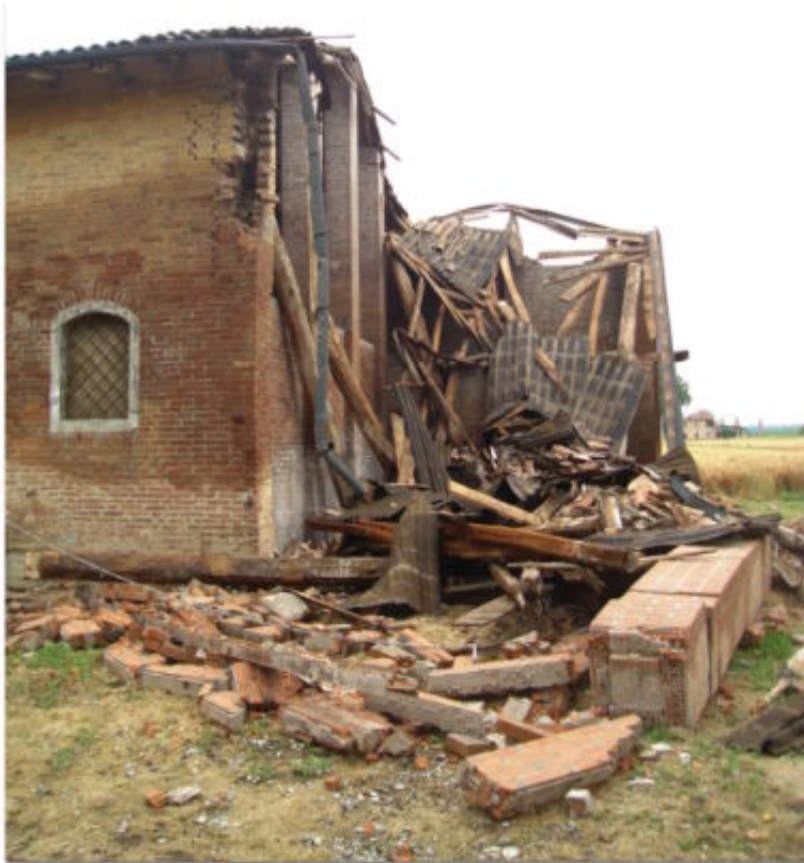
CROLLO PARZIALE DI UNA PARTE DELL'EDIFICIO

***Lo stato di danno è quindi classificato come 4***

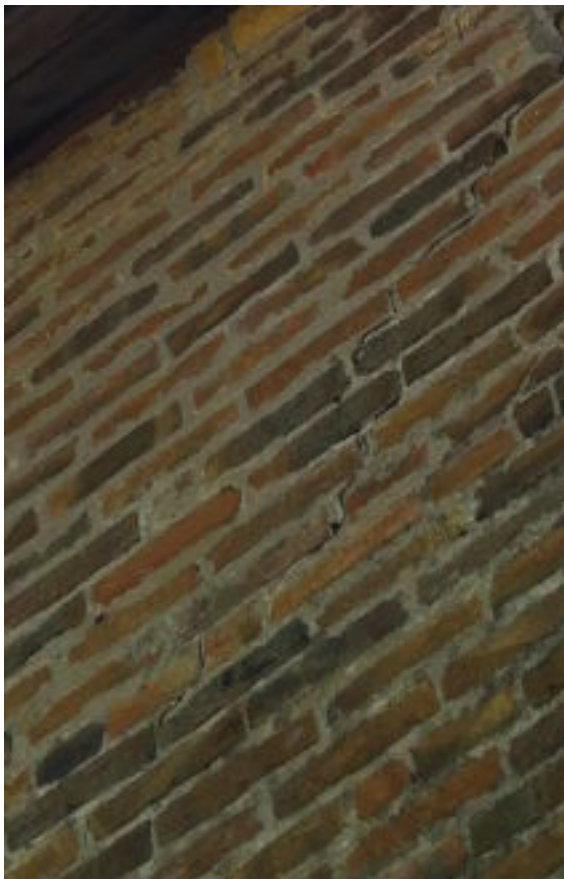
- Lesioni concentrate passanti, nelle murature o nelle volte, di ampiezza superiore a mm 3

ESEMPIO DI LESIONE CONCENTRATA PASSANTE

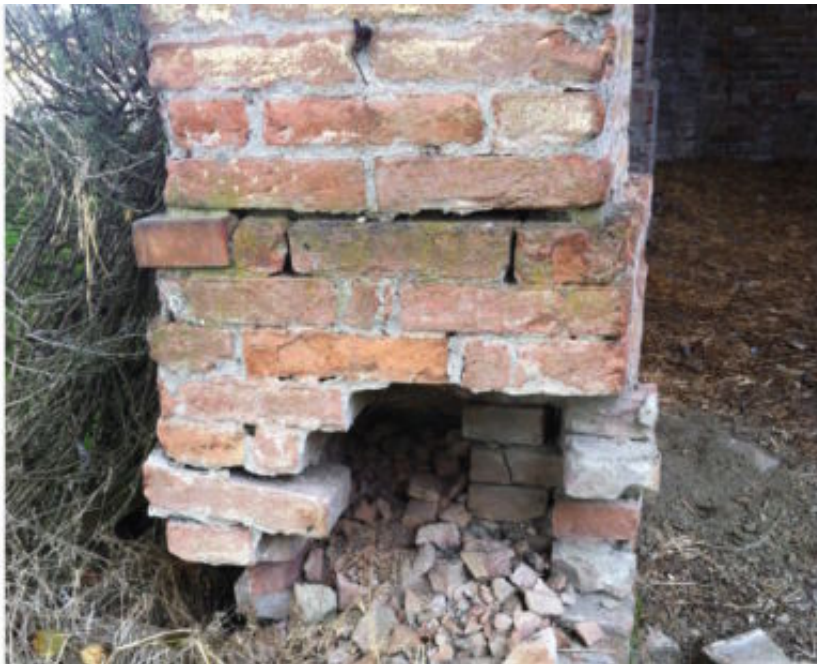
- Lesioni passanti nei maschi murari o nelle fasce di piano di ampiezza superiore a 10mm che, in corrispondenza di almeno un livello, interessino almeno il 30% della superficie totale delle strutture portanti del livello medesimo: *lesione alla base delle pareti nord/ovest e sud/est in corrispondenza dei pilastri di chiusura di tali pareti (fronte nord-est) dovuto alle azioni taglianti come sarà meglio spigato nel paragrafo riguardante la "definizione della vulnerabilità" dell'edificio.*

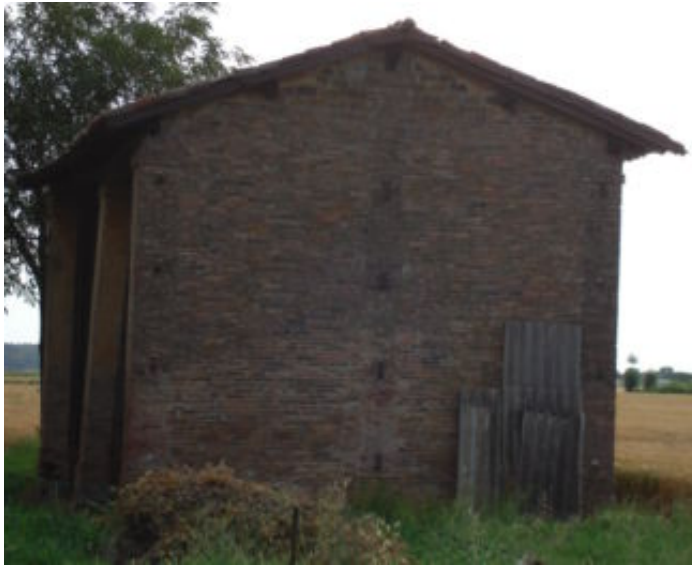
- Pareti fuori piombo per spostamenti fuori dal piano di ampiezza superiore al 3% sull'altezza di un piano: *in questo caso si tratta del pilastro centrale in muratura del lato est del fabbricato e la parete del lato sud/ovest*

STRAPIOMBO DEL PILASTRO CENTRALE DEL LATO SUD EST DEL FABBRICATO

***Lo stato di danno è quindi classificato come 4***

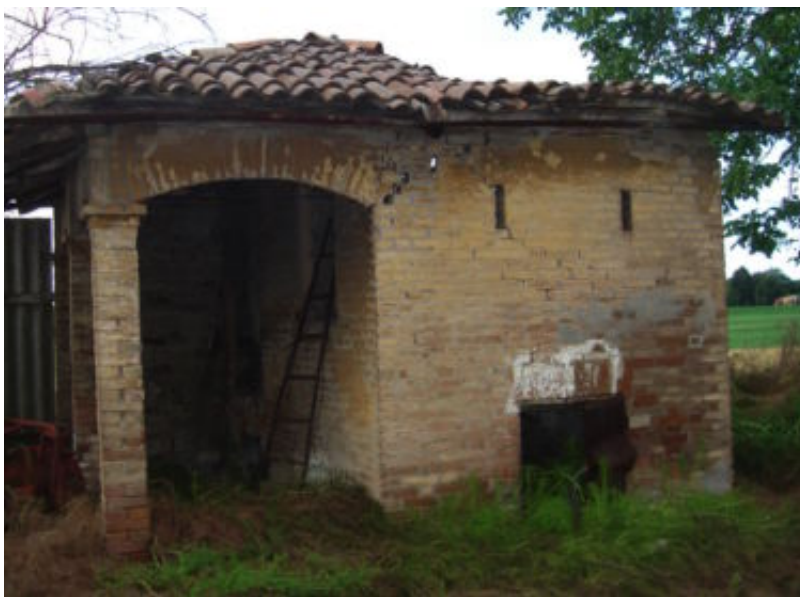
- Lesioni diffuse di qualunque tipo, nelle murature portanti o negli orizzontamenti, per un'estensione pari al 30% della superficie totale degli elementi interessati, a qualsiasi livello.
- Lesioni a volte e archi di ampiezza superiore a 4 mm in presenza di schiacciamento che, in corrispondenza di almeno un livello, interessino almeno il 30% della superficie totale delle strutture portanti del livello medesimo.
- Pareti fuori piombo per spostamenti fuori dal piano di ampiezza superiore al 3% sull'altezza di un piano: *in questo caso si tratta dei pilastri del fronte sud-est*

VISTA DELL'EDIFICIO CHE EVIDENZIA I PILASTRI FUORI PIOMBO E LE AMPIE LESIONE ALLE VOLTE

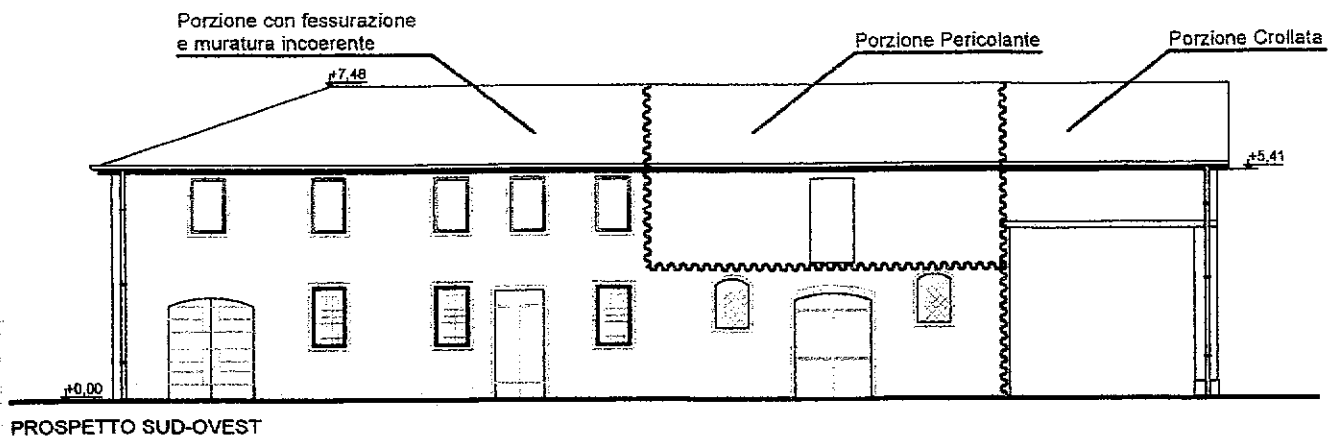
## Fabbricato A

# QUADRO FESSURATIVO

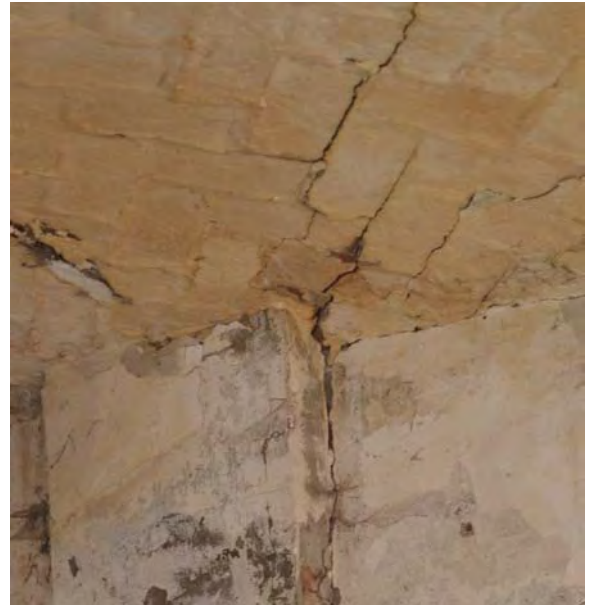
#### Stalla

*Lesioni a volte ed archi di ampiezza superiore a 4 mm in presenza di schiacciamenti che, in corrispondenza di almeno un livello, interessino almeno il 30% della superficie totale delle strutture portanti del livello medesimo.*

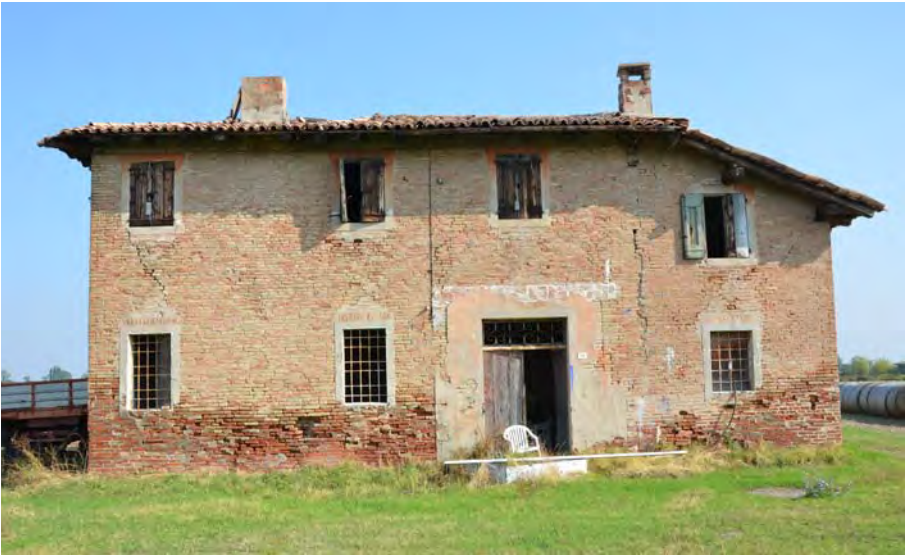
DANNI RILEVATI

A seguito dell'evento sismico il fabbricato ha subito danni gravi alle strutture.

| posizione | Soglia di DANNO 4 (PIU' CHE GRAVISSIMO) |
| Paramenti PT e PI | Lesioni passanti nei maschi murari o nelle fasce di piano di ampiezza superiore a 10 mm che, in corrispondenza di almeno un livello, interessino almeno il 30% della superficie totale delle strutture portanti del livello medesimo. |

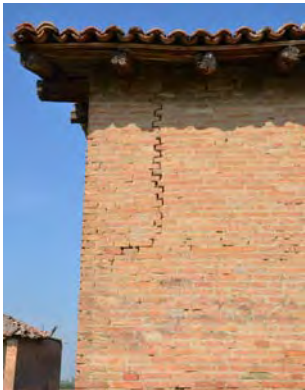
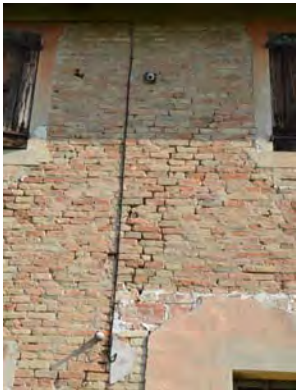
#### PT e PI

*Distacchi localizzati fra pareti con ampiezze superiori a 10 mm oppure distacchi che con ampiezze superiori a 5 mm che, in corrispondenza di almeno un livello, interessino almeno il 30% della superficie totale delle strutture portanti del livello medesimo.*

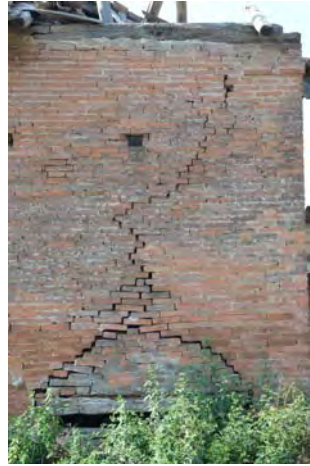
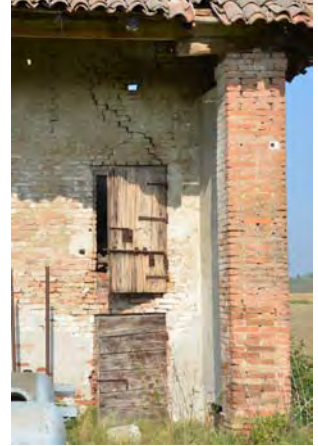
### Tutto il fabbricato

*Lesioni passanti nei maschi murari o nelle fasce di piano di ampiezza superiore a 10 mm che, in corrispondenza di almeno un livello, interessino almeno il 30% della superficie totale delle strutture portanti del livello medesimo.*

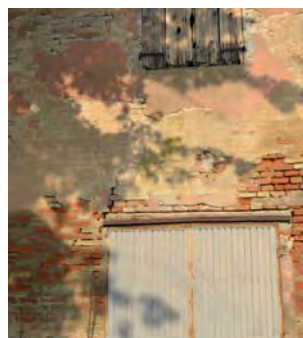
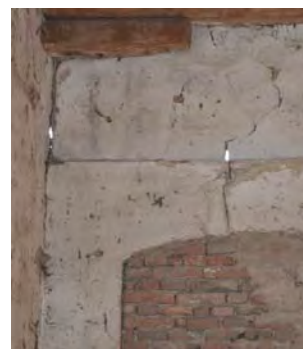
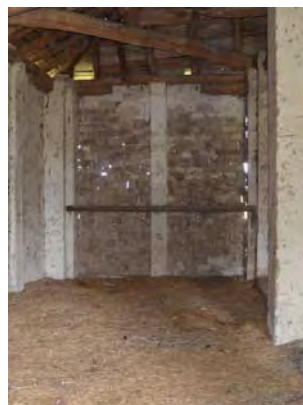
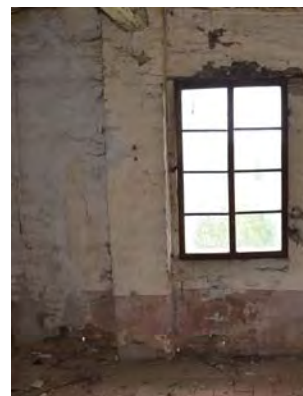
##### Piano terra e primo

*Lesioni passanti nei maschi murari o nelle fasce di piano di ampiezza superiore a 10 mm che, in corrispondenza di almeno un livello, interessino almeno il 30% della superficie totale delle strutture portanti del livello medesimo.*
