## Comune di **CASTELLO D'ARGILE**

# PIANO della RICOSTRUZIONE

## VARIANTE AL REGOLAMENTO **URBANISTICO EDILIZIO**

## Relazione illustrativa, Norme Elaborati grafici, Allegati

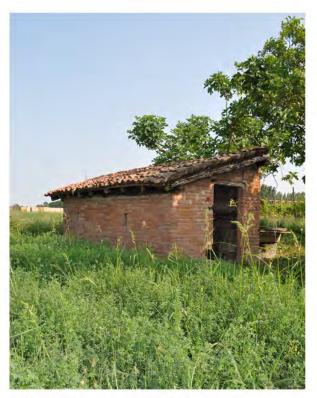
Foto 1. Vista del forno sul retro dell'abitazione

Esiste alle spalle dell'abitazione e nelle sue immediate vicinanze, anche un fabbricato accessorio, pertinenza dell'abitazione, ad uso originario di forno, o forse di edificio per l'allevamento degli animali, che dal momento del sisma pure versa in cattive condizioni statiche. Tale forno è classificato C.4 dai regolamenti vigenti; per tale fabbricato il R.U.E. pertanto prevede già di intervenire sulla struttura attraverso il consolidamento esteso a larghe parti dell'edificio, tale da comportare anche la demolizione con successiva ricostruzione.

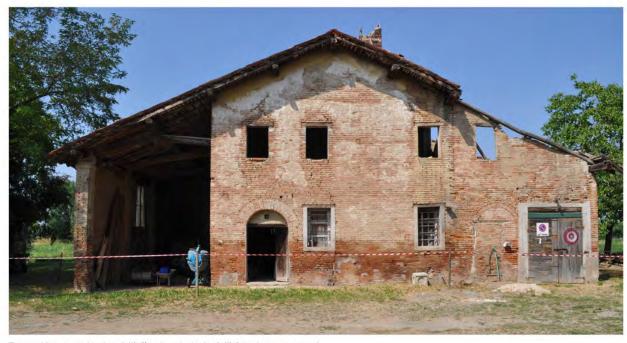
Foto 2. Vista complessiva dell'affaccio principale dell'abitazione verso sud

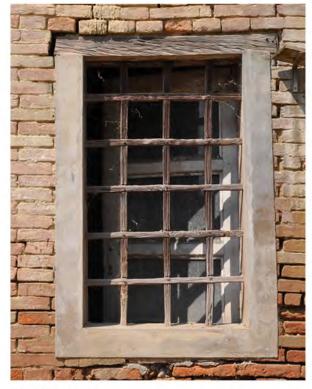
Foto 3. Vista di una finestra

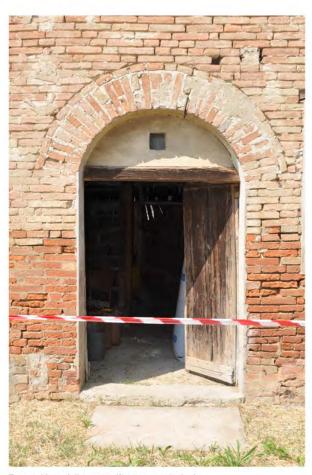
Foto 4. Vista della porta d'ingresso principale

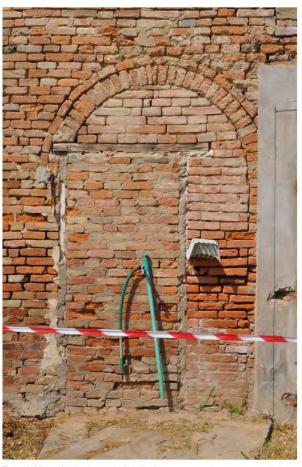
Foto 5. Vista di una porta tamponata

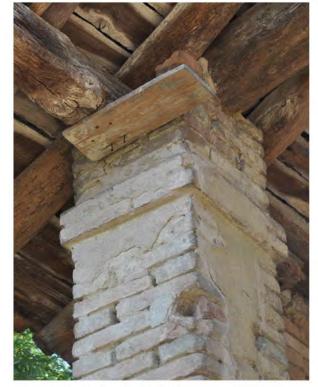
Foto 6. Vista di un particolare del pilastro

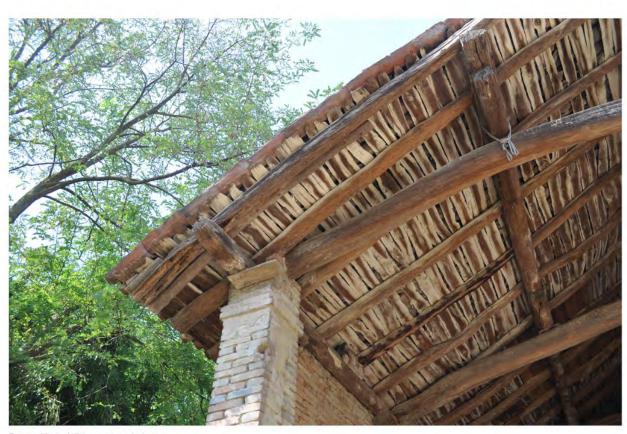
Foto 7. Vista della copertura in legno

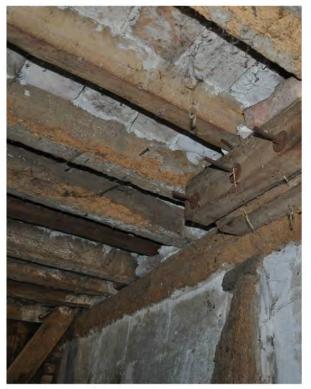
Foto 8. Vista del solaio interpiano

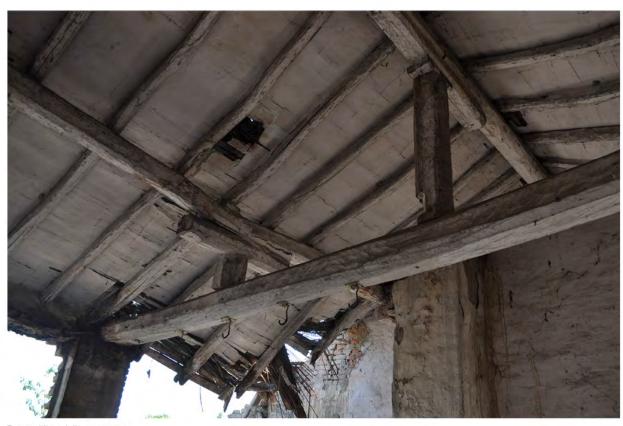
Foto 9. Vista della copertura

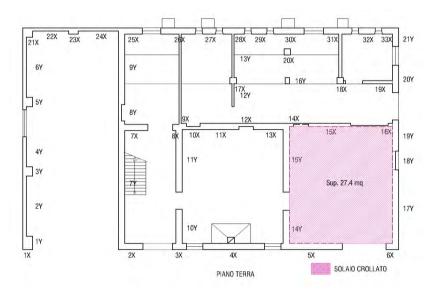
6. Crolli parziali dei solai che interessano una superficie superiore al 5% della superficie totale di piano dei solai:

Sup. totale solai primo livello = 118.83 mq

Sup. solaio crollato = 27.40 mq

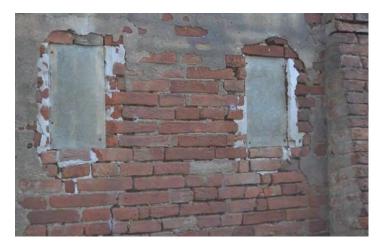
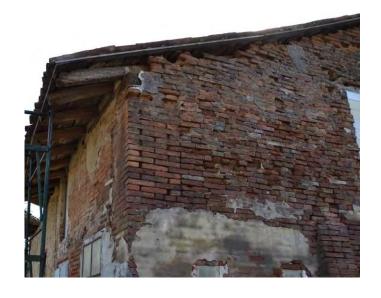
Tale carenza è riscontrabile a tutti i livelli per la quasi totalità dei setti esterni come si evince dalle seguenti foto.

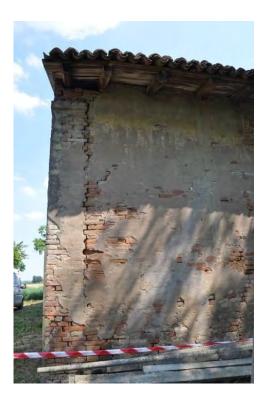
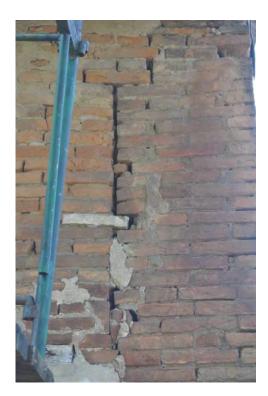
3. Carenza n.9: assenza diffusa o irregolarità di connessioni della muratura alle angolate ed ai martelli.

Tale carenza è riscontrabile a tutti i livelli dalle presenza di lesioni agli incroci dei setti.

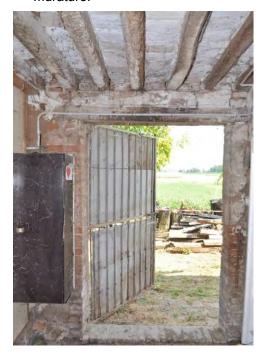
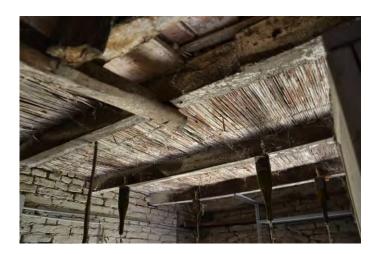
5. Carenza n.13: collegamenti degli orizzontamenti alle strutture verticali portanti inesistenti o inefficaci in modo diffuso

Dalle fotografie è evidente che le travi in legno dei solai di piano risultano semplicemente appoggiati alle murature.

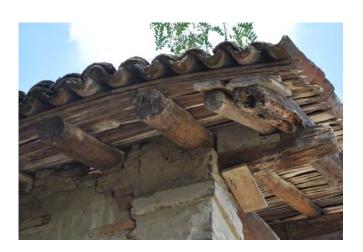
6. Carenza n.14: collegamenti delle strutture di copertura alle strutture verticali portanti inesistenti o inefficaci in modo diffuso

Dalle fotografie è evidente che le travi in legno del solaio di copertura risultano semplicemente appoggiati alle murature.

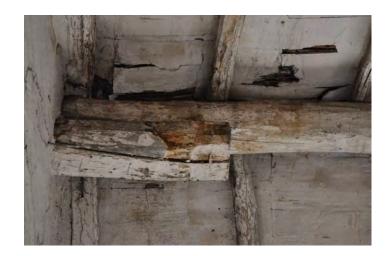
7. Carenza n.17: carenze manutentive gravi e diffuse su elementi strutturali

Dalle fotografie di seguito riportate si può osservare il cattivo stato manutentivo sulle pareti portanti e
dei solai di piano e copertura.

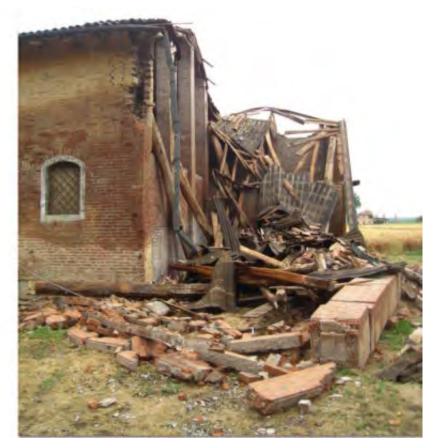
CROLLO PARZIALE DI UNA PARTE DELL'EDIFICIO

### Lo stato di danno è quindi classificato come 4

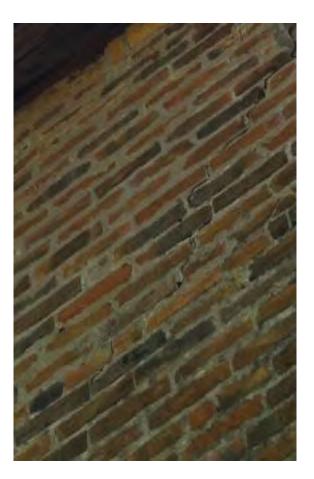
• Lesioni concentrate passanti, nelle murature o nelle volte, di ampiezza superiore a mm 3

ESEMPIO DI LESIONE CONCENTRATA PASSANTE

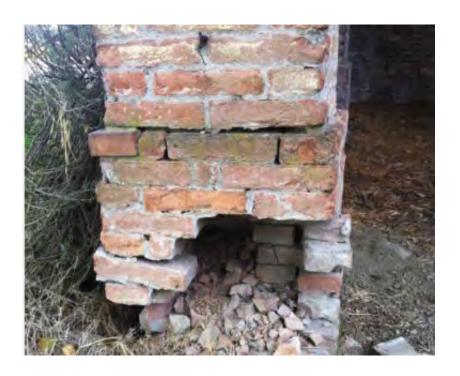
• Lesioni passanti nei maschi murari o nelle fasce di piano di ampiezza superiore a 10mm che, in corrispondenza di almeno un livello, interessino almeno il 30% della superficie totale delle strutture portanti del livello medesimo: lesione alla base delle pareti nord/ovest e sud/est in corrispondenza dei pilastri di chiusura di tali pareti (fronte nord-est) dovuto alle azioni taglianti come sarà meglio spigato nel paragrafo riguardante la "definizione della vulnerabilità" dell'edificio.

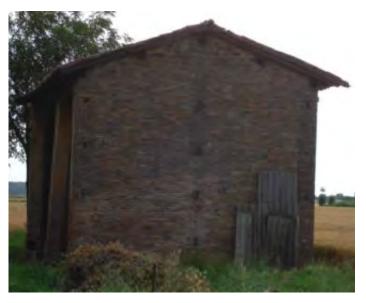
• Pareti fuori piombo per spostamenti fuori dal piano di ampiezza superiore al 3% sull'altezza di un piano: in questo caso si tratta del pilastro centrale in muratura del lato est del fabbricato e la parete del lato sud/ovest

STRAPIOMBO DEL PILASTRO CENTRALE DEL LATO SUD EST DEL FABBRICATO

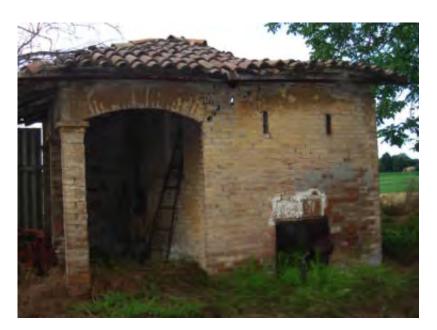
- Lesioni diffuse di qualunque tipo, nelle murature portanti o negli orizzontamenti, per un'estensione pari al 30% della superficie totale degli elementi interessati, a qualsiasi livello.
- Lesioni a volte e archi di ampiezza superiore a 4 mm in presenza di schiacciamento che, in corrispondenza di almeno un livello, interessino almeno il 30% della superficie totale delle strutture portanti del livello medesimo.
- Pareti fuori piombo per spostamenti fuori dal piano di ampiezza superiore al 3% sull'altezza di un piano: in questo caso si tratta dei pilastri del fronte sud-est

VISTA DELL'EDIFICIO CHE EVIDENZIA I PILASTRI FUORI PIOMBO E LE AMPIE LESIONE ALLE VOLTE

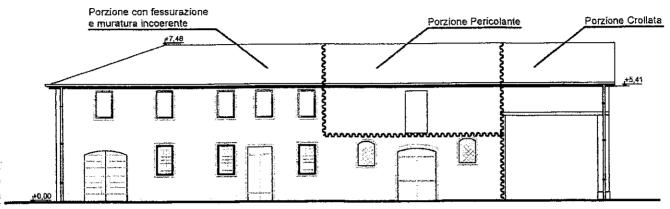
PROSPETTO SUD-OVEST

# QUADRO FESSURATIVO

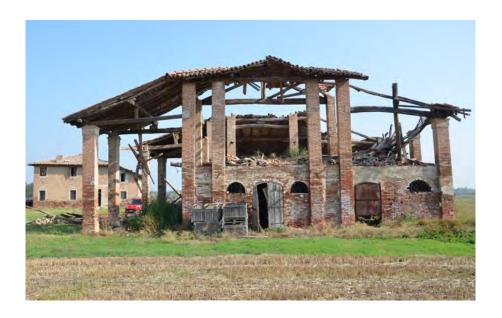
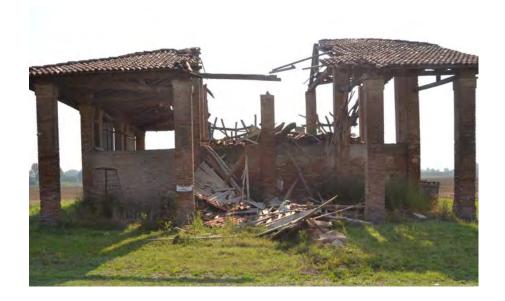
Il fabbricato Stalla Fienile ha un impianto pari a 17,95 x 15,77 ml circa, altezza in gronda pari 6,14 ed al colmo pari 9,90 ml circa. Lo schema distributivo originario, tipico dell'uso, consta in parti a doppio volume e parti a due livelli; la struttura portante è in muratura di laterizio, gli orizzontamenti del primo livello sono in latero cemento e la copertura è in legno.

A seguito dell'evento sismico il fabbricato ha subito danni gravi, ed è stato oggetto di crolli cospicui che hanno coinvolto la struttura di copertura che nel crollo hanno danneggiato i solai sottostanti..

Da quanto sopra lo stato di danno (più che gravissimo) e del grado di carenze (grado medio) comporta l'individuazione di un Livello Operativo E3.

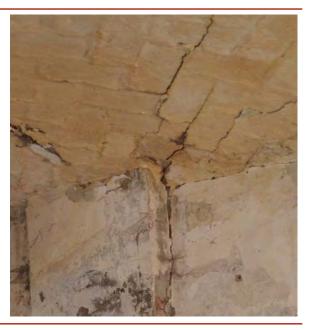
#### Stalla

Lesioni a volte ed archi di ampiezza superiore a 4 mm in presenza di schiacciamenti che, in corrispondenza di almeno un livello, interessino almeno il 30% della superficie totale delle strutture portanti del livello medesimo.

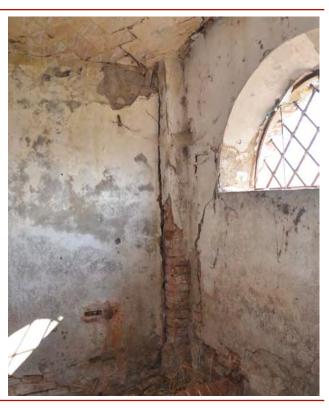
#### Stalla e Magazzino

Distacchi localizzati fra pareti con ampiezze superiori a 10 mm oppure distacchi che con ampiezze superiori a 5 mm che, in corrispondenza di almeno un livello, interessino almeno il 30% della superficie totale delle strutture portanti del livello medesimo.

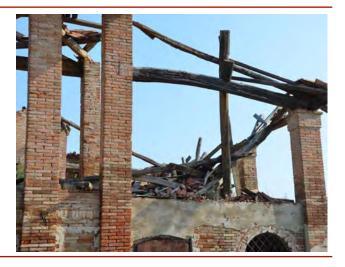
Pilastri

Pareti fuori piombo per spostamenti fuori dal piano di ampiezza superiore al 3% sull'altezza di un piano.

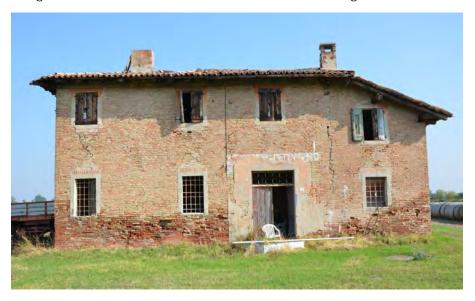
Il fabbricato Abitazione ha un impianto pari a 13,90 x 11,60 ml circa, altezza in gronda pari a 5,15 da un lato e 6,60 sui lati restanti (fronte asimmetrico) ed al colmo pari 8,30 ml circa. Lo schema distributivo originario, tipico dell'uso, consta in parti a doppio volume e parti a due livelli; la struttura portante è in muratura di laterizio, gli orizzontamenti del primo livello sono in latero cemento e la copertura è in legno.

A seguito dell'evento sismico il fabbricato ha subito danni gravi alle strutture.

Lesioni passanti nei maschi murari o nelle fasce di piano di ampiezza superiore a 10 mm che, in corrispondenza di almeno un livello, interessino almeno il 30% della superficie totale delle strutture portanti del livello medesimo.

Da quanto sopra lo stato di danno (più che gravissimo) e del grado di carenze (grado medio) comporta l'individuazione di un Livello Operativo E3.

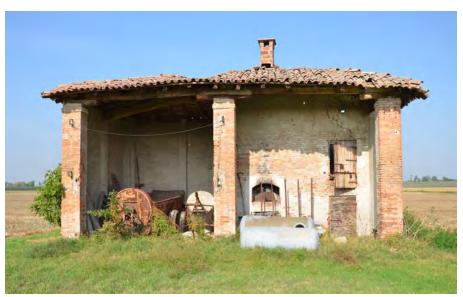
Il fabbricato Accessorio ha un impianto pari a 5,45 x 9,95 ml circa, altezza in gronda pari a 4,90 ed al colmo pari 5,80 ml circa. Lo schema distributivo originario, tipico dell'uso, consta in parti a doppio volume e parti a due livelli; la struttura portante è in muratura di laterizio, la copertura in legno ed isolai intermedi in latero cemento.

A seguito dell'evento sismico il fabbricato ha subito crolli parziali e danni gravi alle strutture.

Lesioni passanti nei maschi murari o nelle fasce di piano di ampiezza superiore a 10 mm che, in corrispondenza di almeno un livello, interessino almeno il 30% della superficie totale delle strutture portanti del livello medesimo.

Da quanto sopra lo stato di danno (più che gravissimo) e del grado di carenze (grado medio) comporta l'individuazione di un Livello Operativo E3.

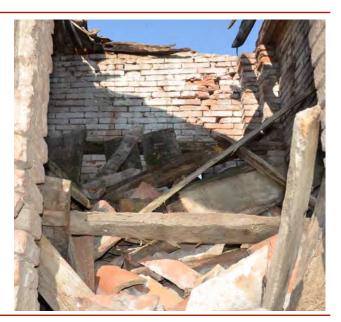
#### Copertura

Crolli parziali che interessino almeno il 20% in volume delle strutture portanti principali (muri o volte).

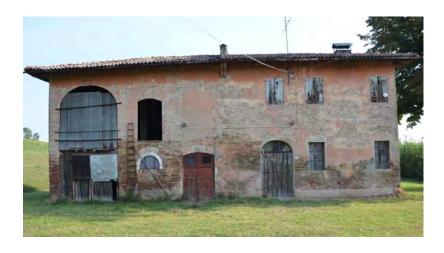
#### A. FABBRICATO PRINCIPALE

Il fabbricato principale, Stalla Fienile ed Abitazione ha un impianto pari a 11,60 x 18,55 ml circa,in parte posto su due piani ed in parte a doppio volume (fienile). Il fienile in particolare si estende al primo piano sopra il solaio posto a copertura della stalla, mentre la porzione destinata ad abitazione e magazzino si sviluppa su due piani collegati da scala interna, con interposto solaio in legno.

Soglia di DANNO 4 (più che gravissimo)
