Comune di  
**SAN PIETRO IN CASALE**

## PIANO della RICOSTRUZIONE

### VARIANTE AL REGOLAMENTO URBANISTICO EDILIZIO

**ALLEGATI**  
*Perizie asseverate*

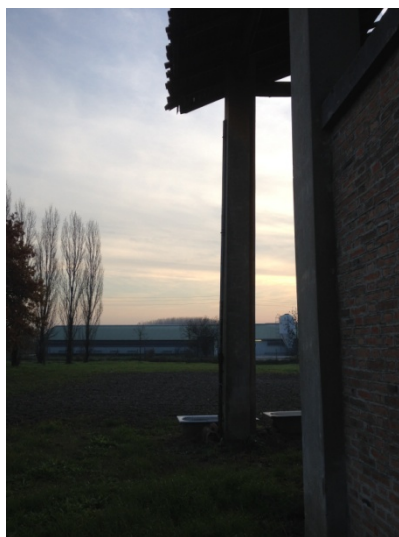
Edificio “casella” – ad uso tettoia.

Lo stato di conservazione del fabbricato è modesto a causa di infiltrazioni che hanno interessato alcune parti del tetto, tuttavia la struttura muraria è in buone condizioni ad eccezione del lato esposto a nord ove l’azione di dilavamento degli agenti atmosferici (pioggia e vento) hanno assai impoverito le connessioni fra i mattoni.

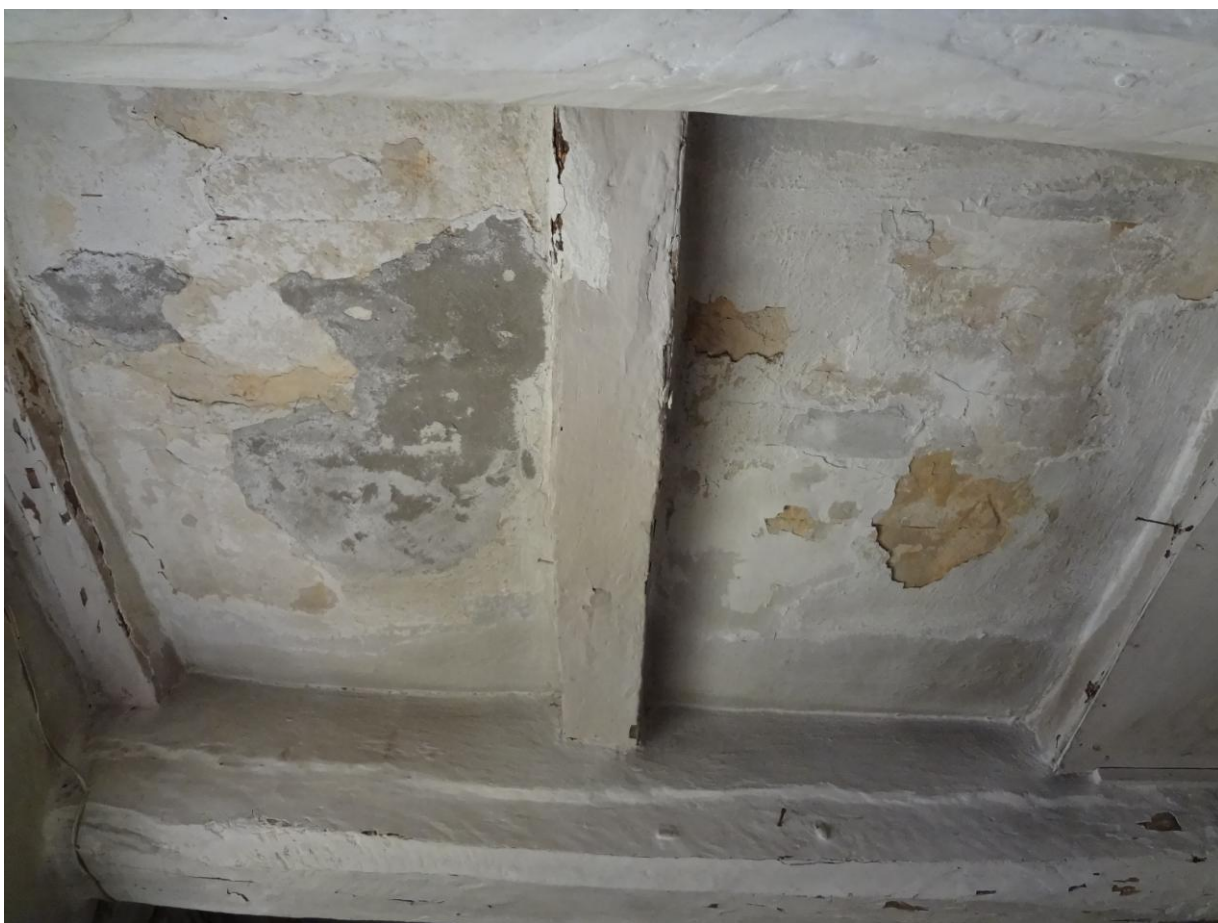
**Foto 8-** *Spanciamenti e distacchi di intonaco nel solaio.*

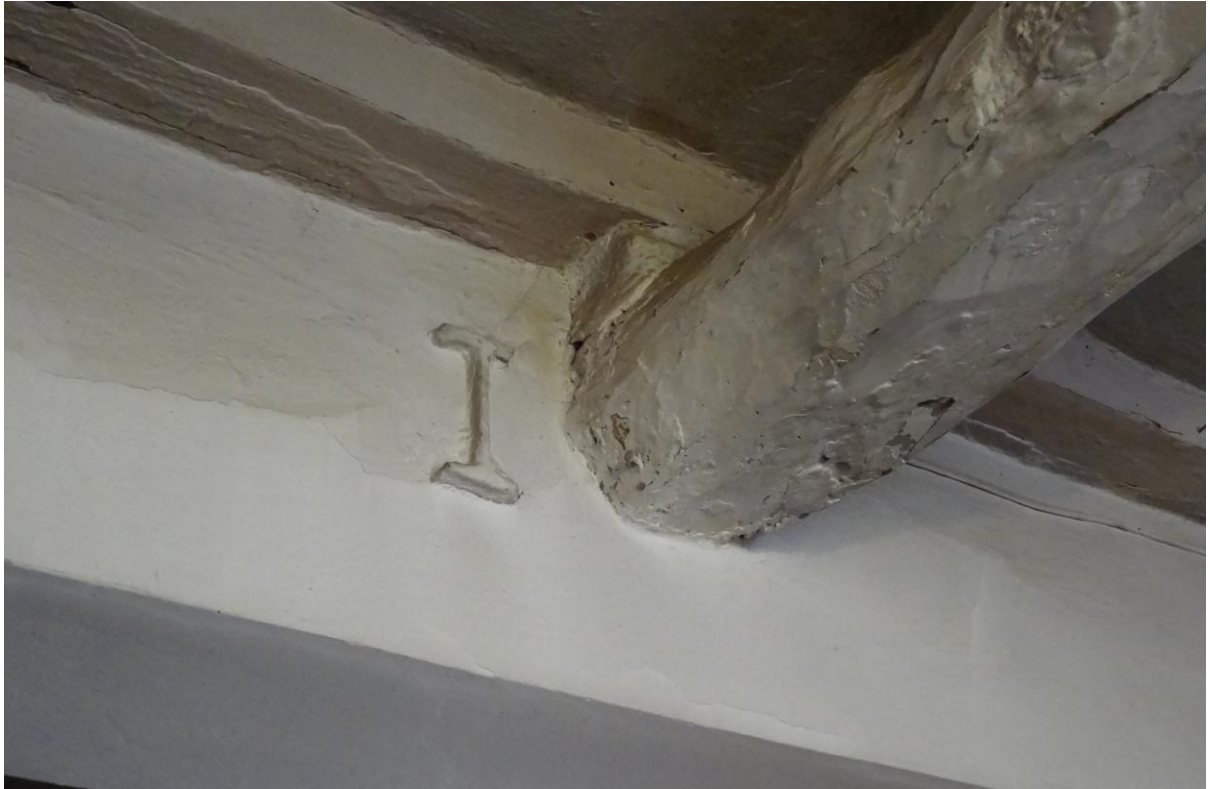
**Foto 9-** Particolare dell'innesto di travi IPE su muro portante

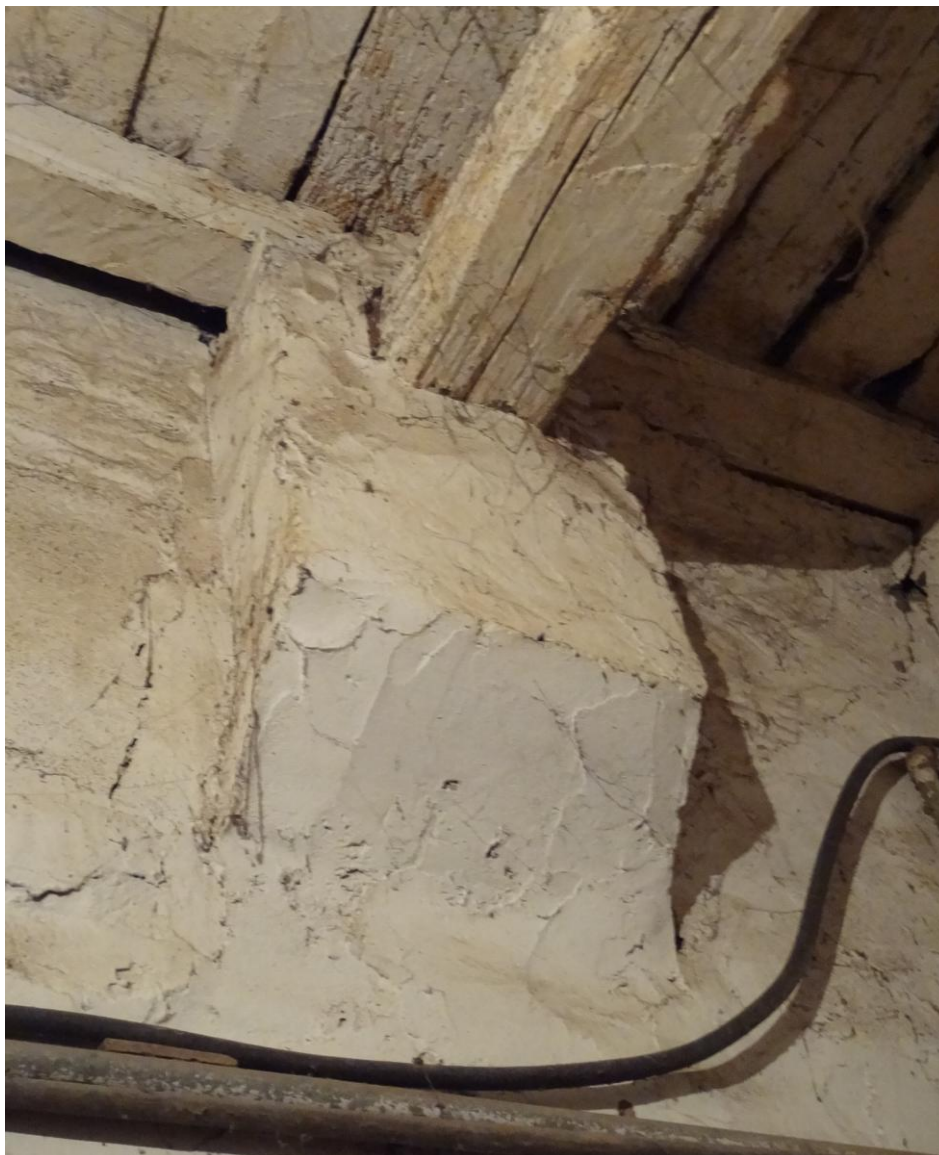
**Foto 15** – l'immagine ritrae la parte iniziale di un pilastro che prosegue anche al piano primo che sorregge parte della copertura.

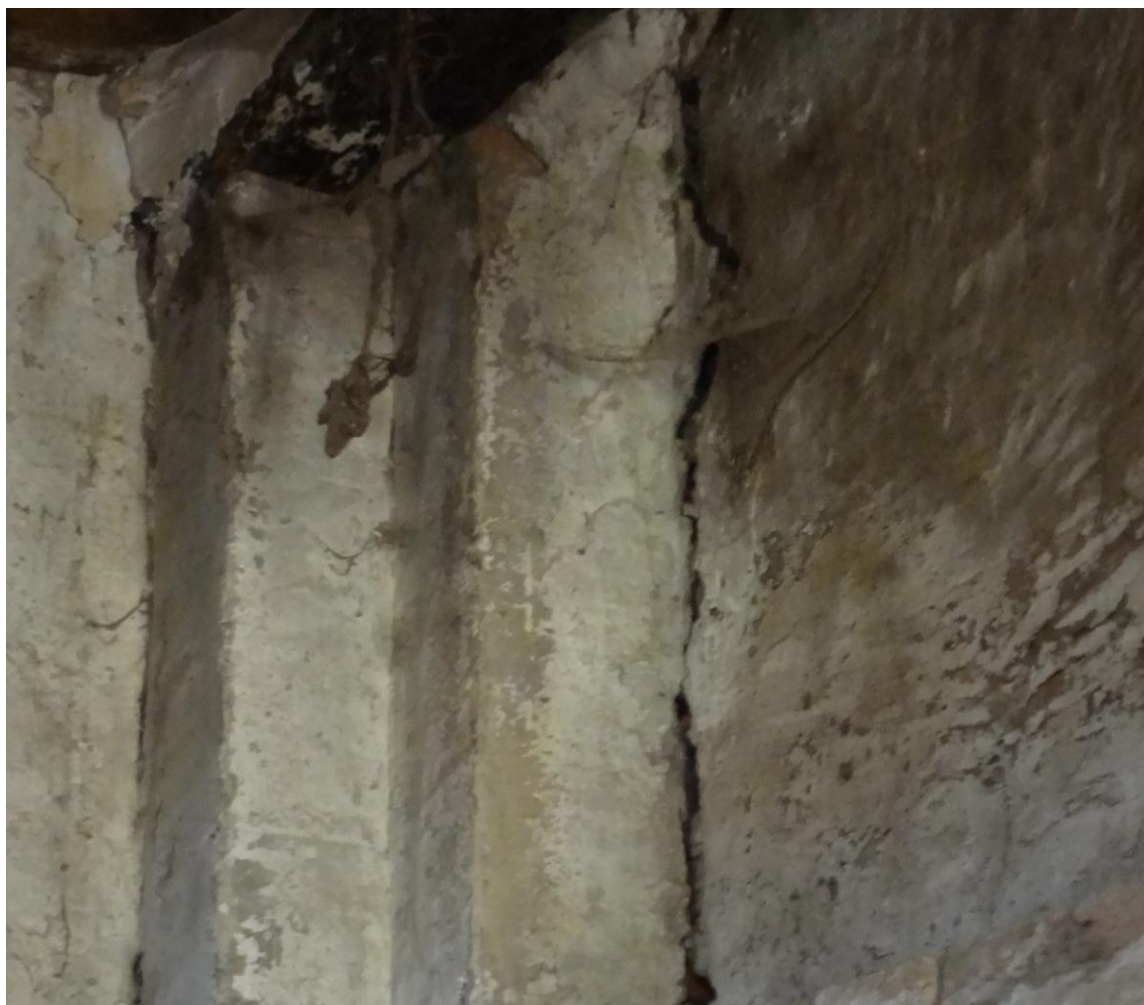
**Foto 26** – *Distacco tra due pareti d'angolo.*

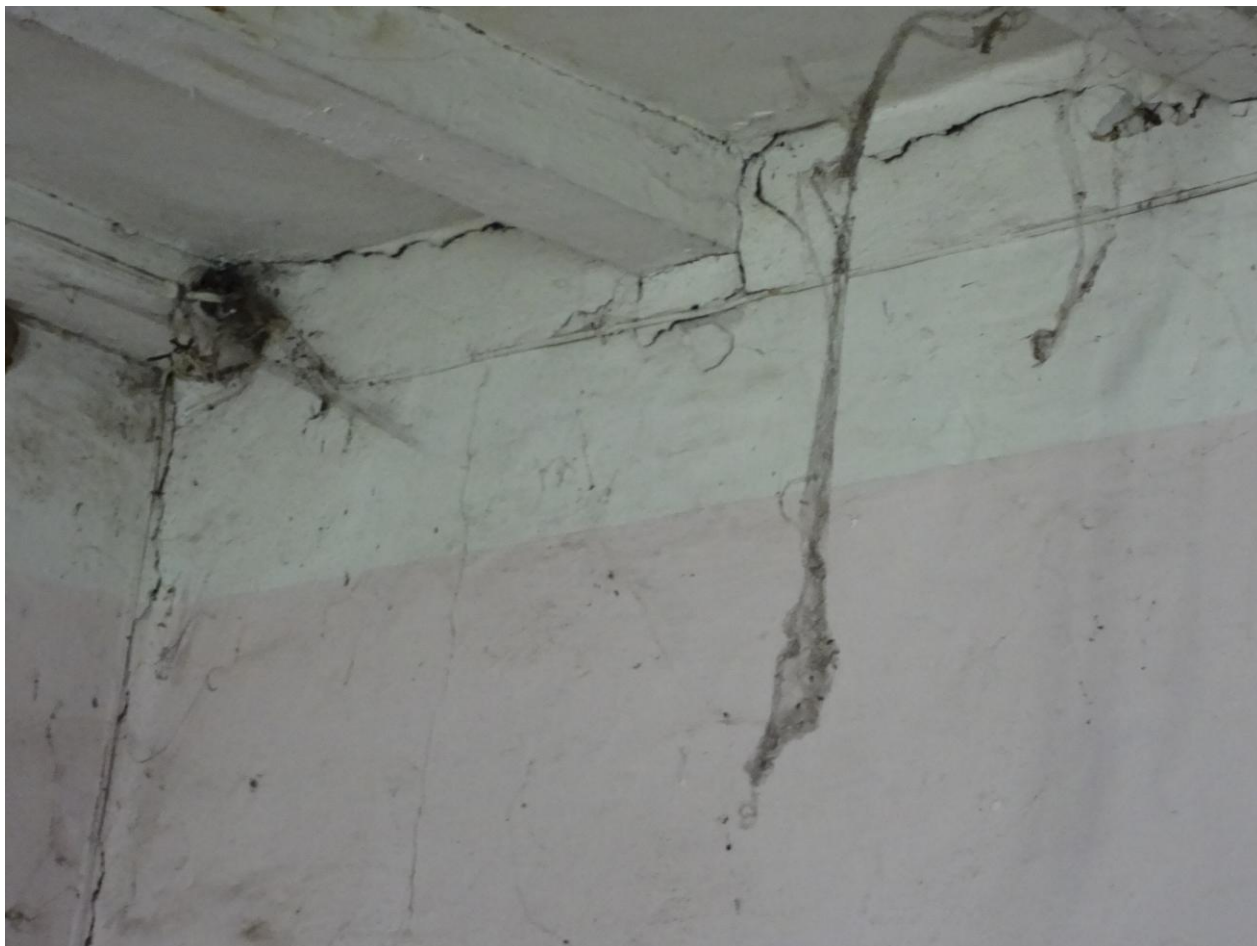
**Foto 29** – *Distacco dei solai dai muri portanti*

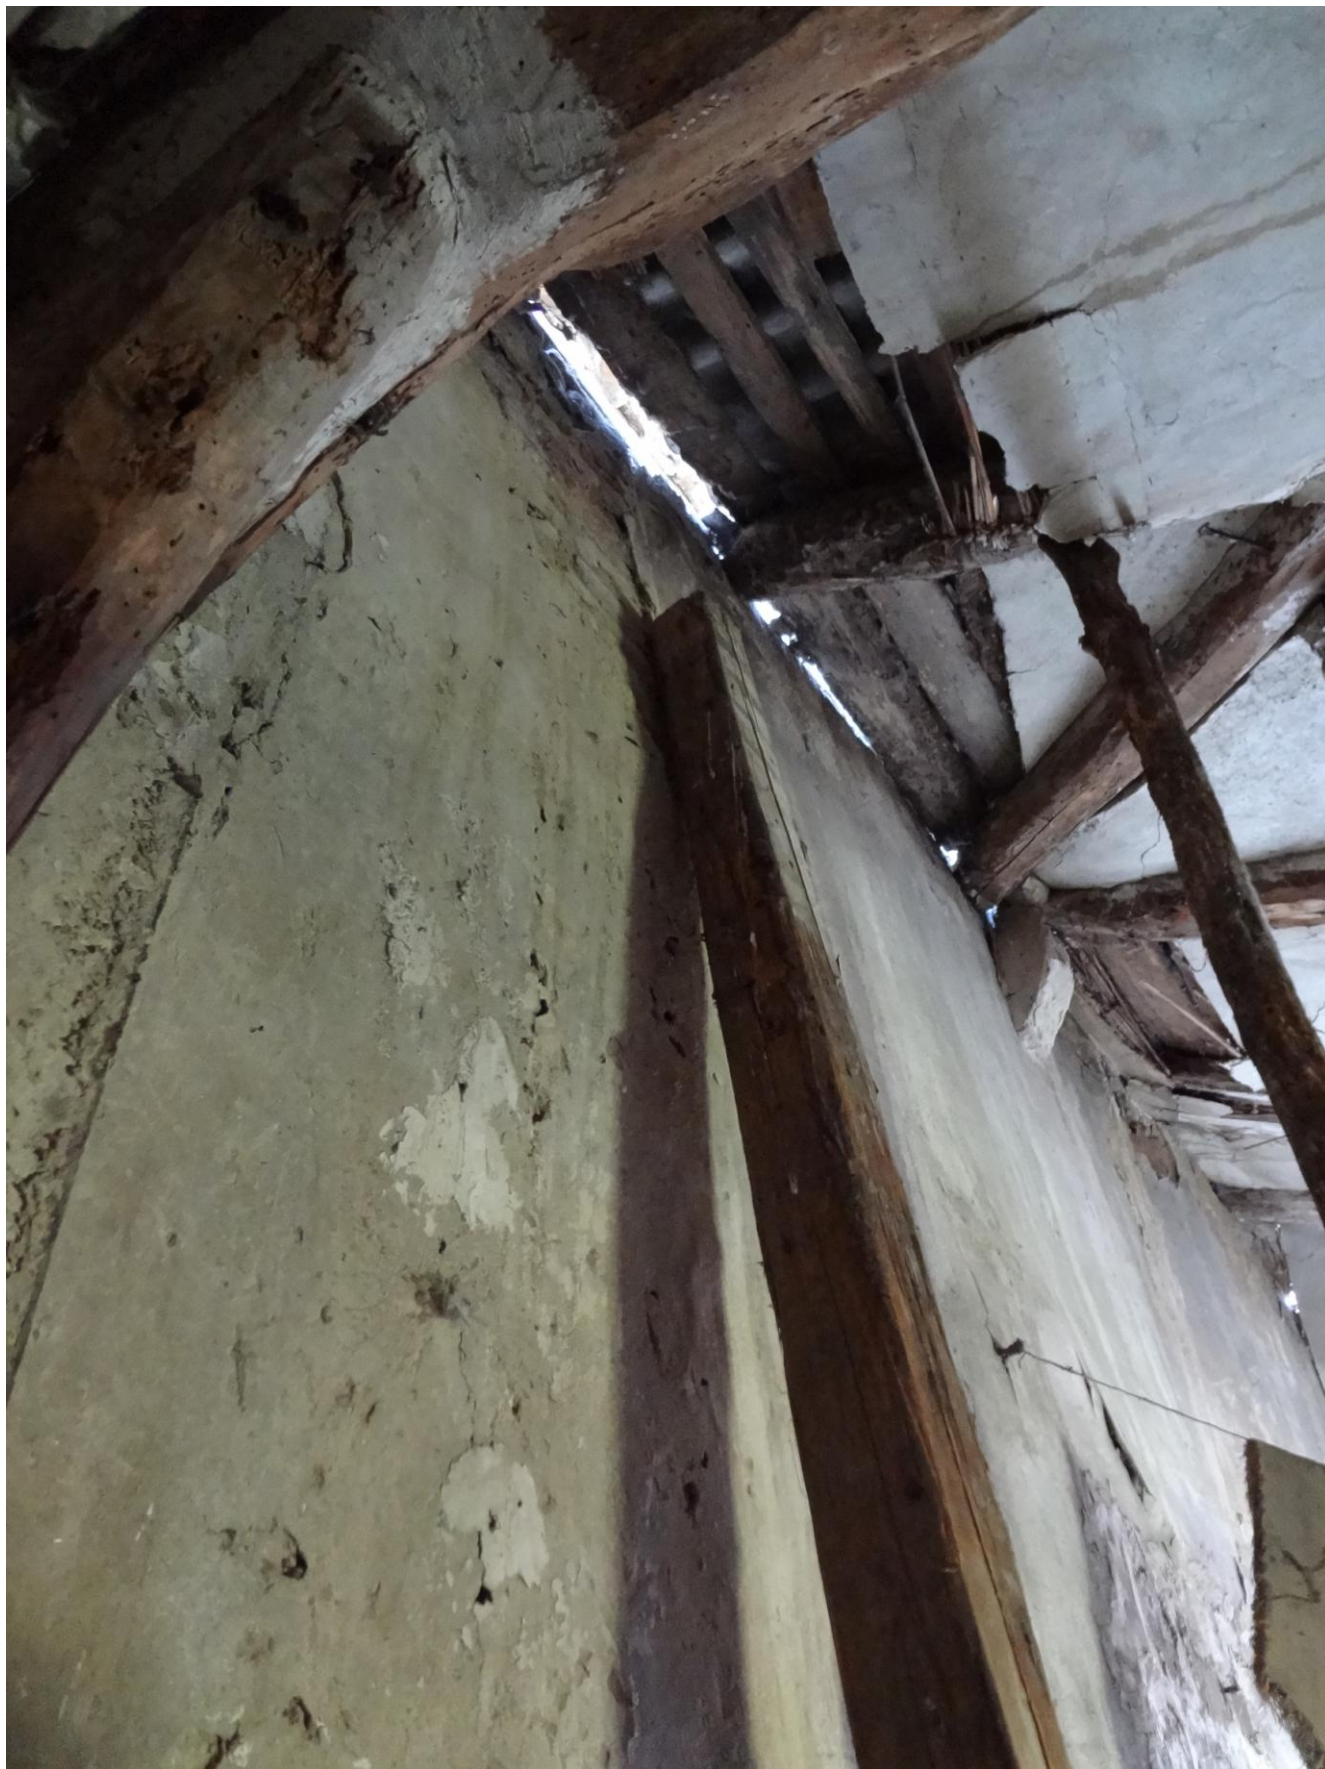
**Foto 53** – *Completo distacco della copertura dal muro portante*

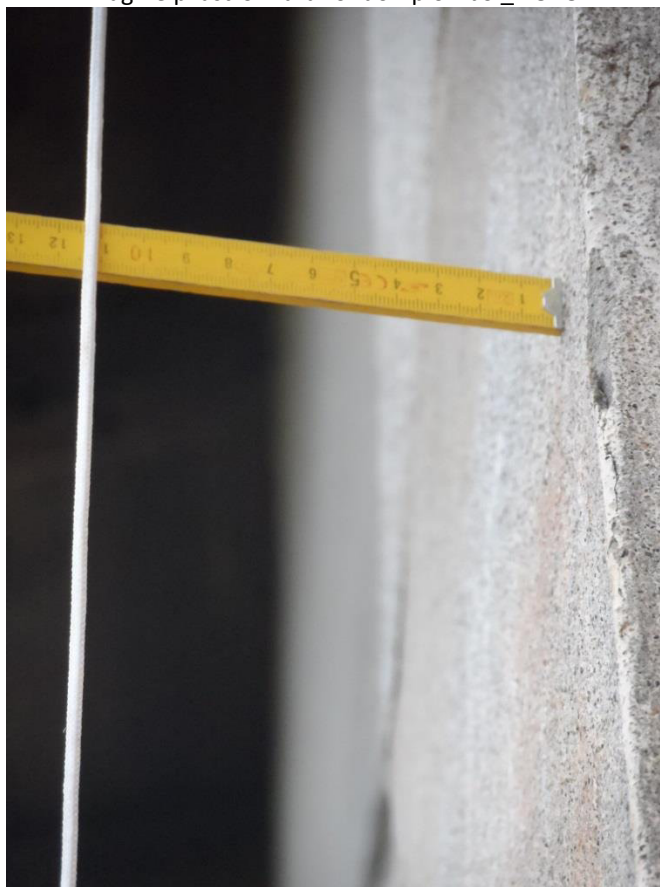
Immagine pilastro murario fuori piombo \_ FOTO 41
