SCHEDE DEI SITI

SITO n° 24

Comune	PIEVE di CENTO
Indirizzo	Via Provinciale S. Pietro

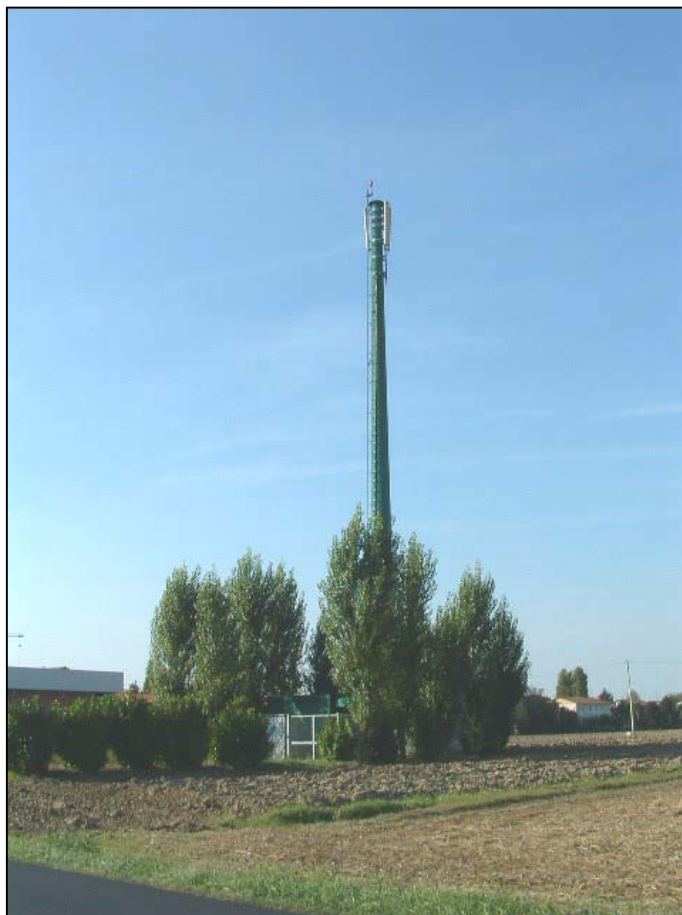
Figura 1: Panoramica in direzione O. La stazione radio base risulta essere ben mitigata da una siepe perimetrale di *Populus Nigra* variazione italica e da una siepe di *Prunus Lauroceraso*.

Il sito rientra in ambito agricolo. Con visuali libere, dell'impianto è visibile l'antenna di colore verde. La cabina anch'essa di colore verde rimane completamente nascosta essendo dotata di siepe perimetrale. Il sito non necessita di interventi di mitigazione, potrebbe anzi essere preso ad esempio, tenendo solamente presente, per le realizzazioni future, che per il colore del palo è sempre meglio adottare la tipologia a tonalità decrescente.

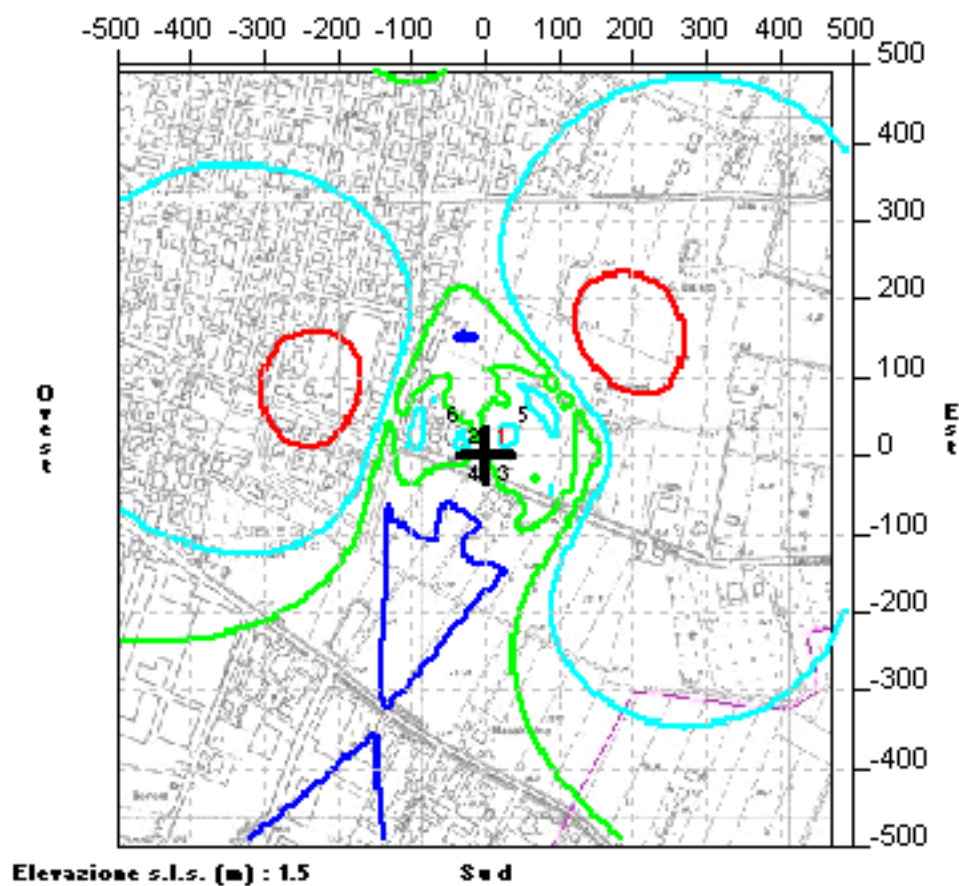
Simulazioni:

Rappresentazione Campo:		
<input checked="" type="radio"/> Campo elettrico	3	V/m
<input type="radio"/> Campo magnetico	0.5	V/m
<input type="radio"/> Densità di potenza	0.1	V/m

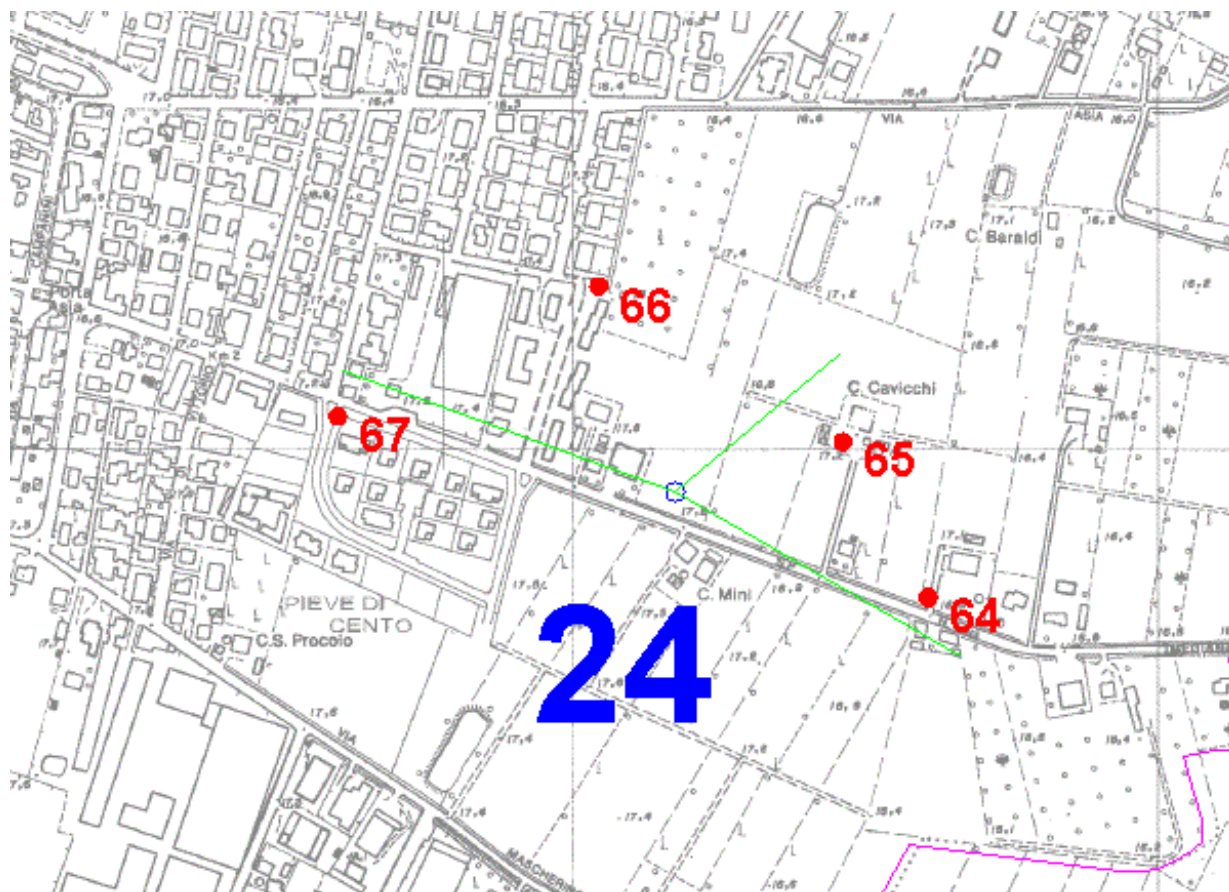
Misure:

Punto misura	Campo Elettrico (V/m)	Campo Magnetico (A/m)	Densità di Potenza (W/m^2)
64	0.34	0.001	<0.001
65	0.36	0.001	<0.001
66	<0.3	<0.001	<0.001
67	<0.3	<0.001	<0.001
