Comune di  
**SAN PIETRO IN CASALE**

## PIANO della RICOSTRUZIONE

### VARIANTE AL REGOLAMENTO URBANISTICO EDILIZIO

**ALLEGATI**  
*Perizie asseverate*

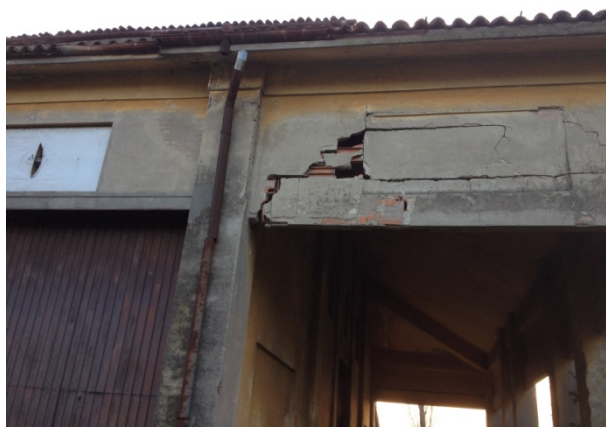
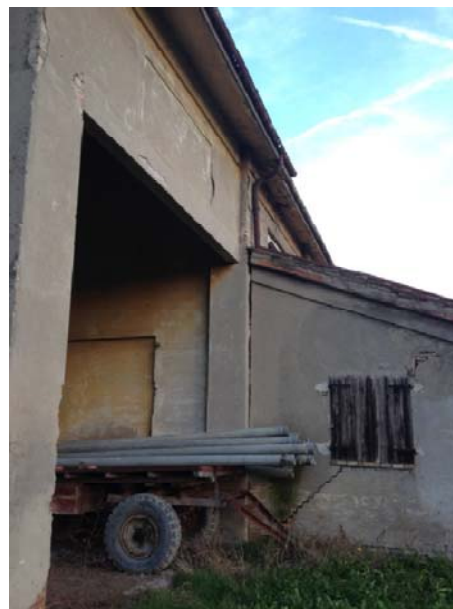
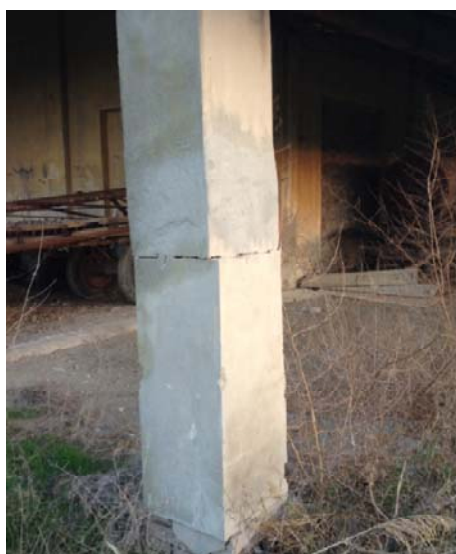
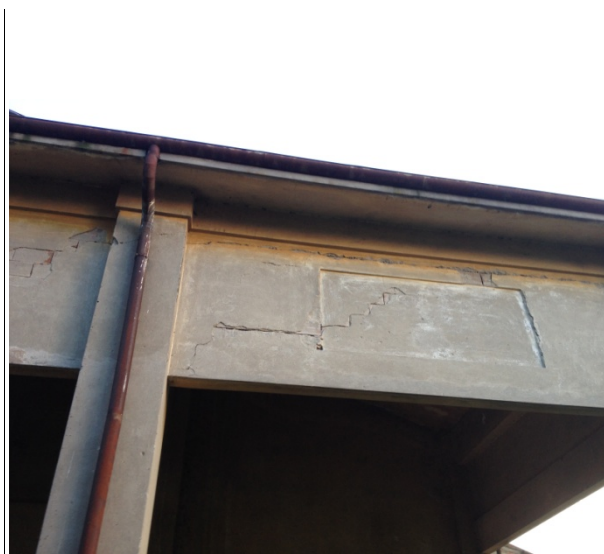
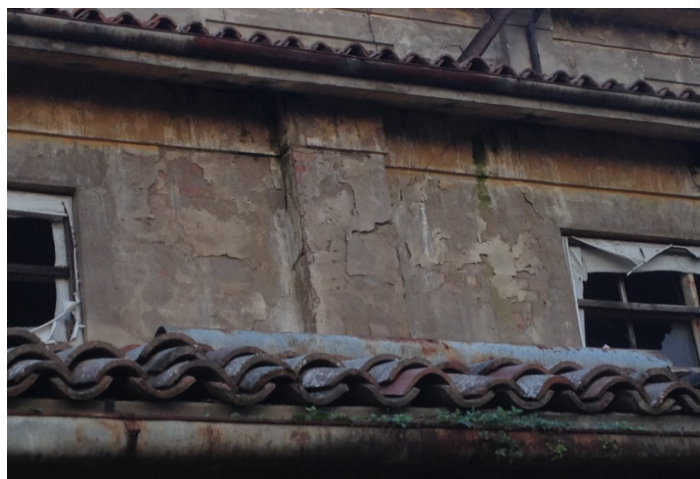
**Edificio ad uso Essiccatoio – ora deposito attrezzi.**

Lo stato di conservazione del fabbricato è modesto a causa di infiltrazioni che hanno interessato alcune parti del tetto, tuttavia la struttura muraria è in buone condizioni ad eccezione del lato esposto a nord ove l'azione di dilavamento degli agenti atmosferici (pioggia e vento) hanno assai impoverito le connessioni fra i mattoni.

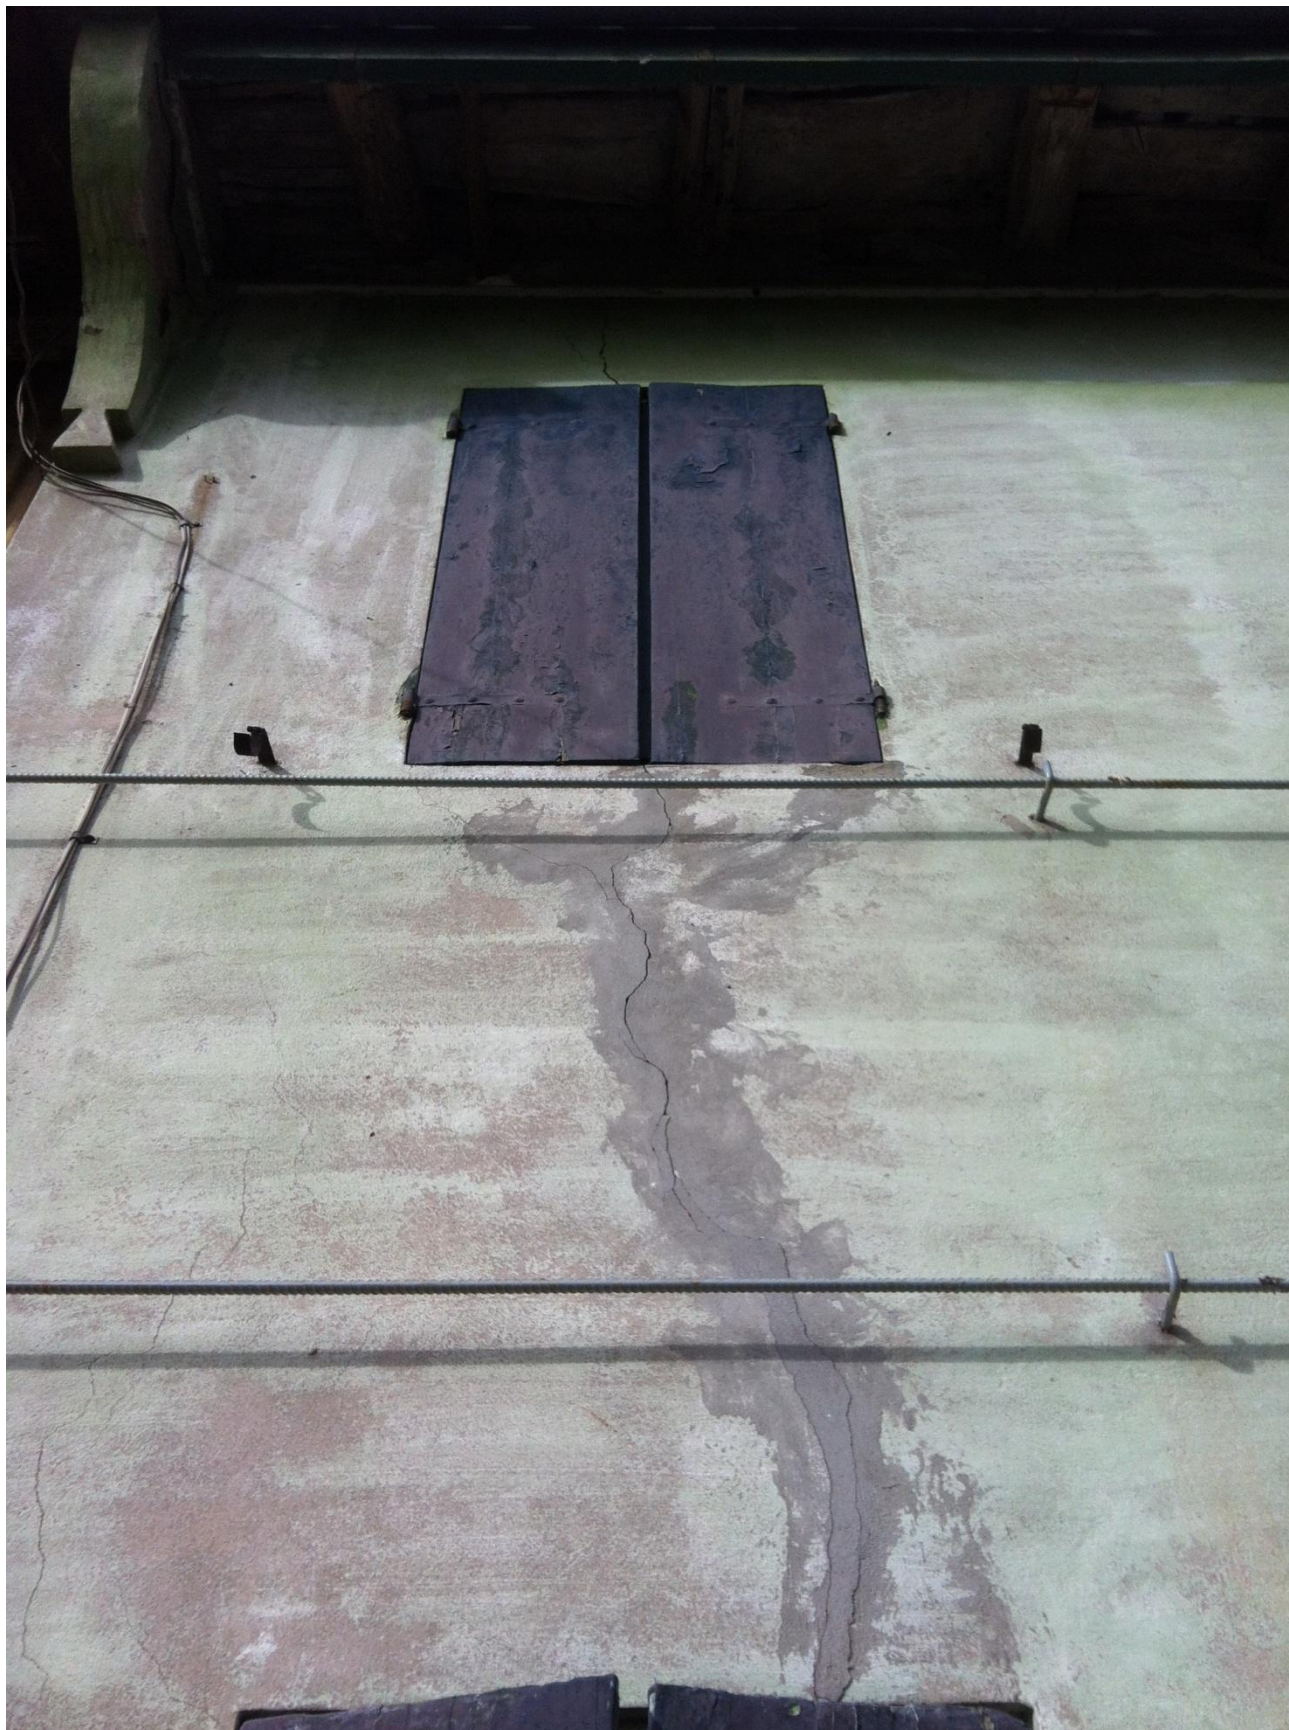
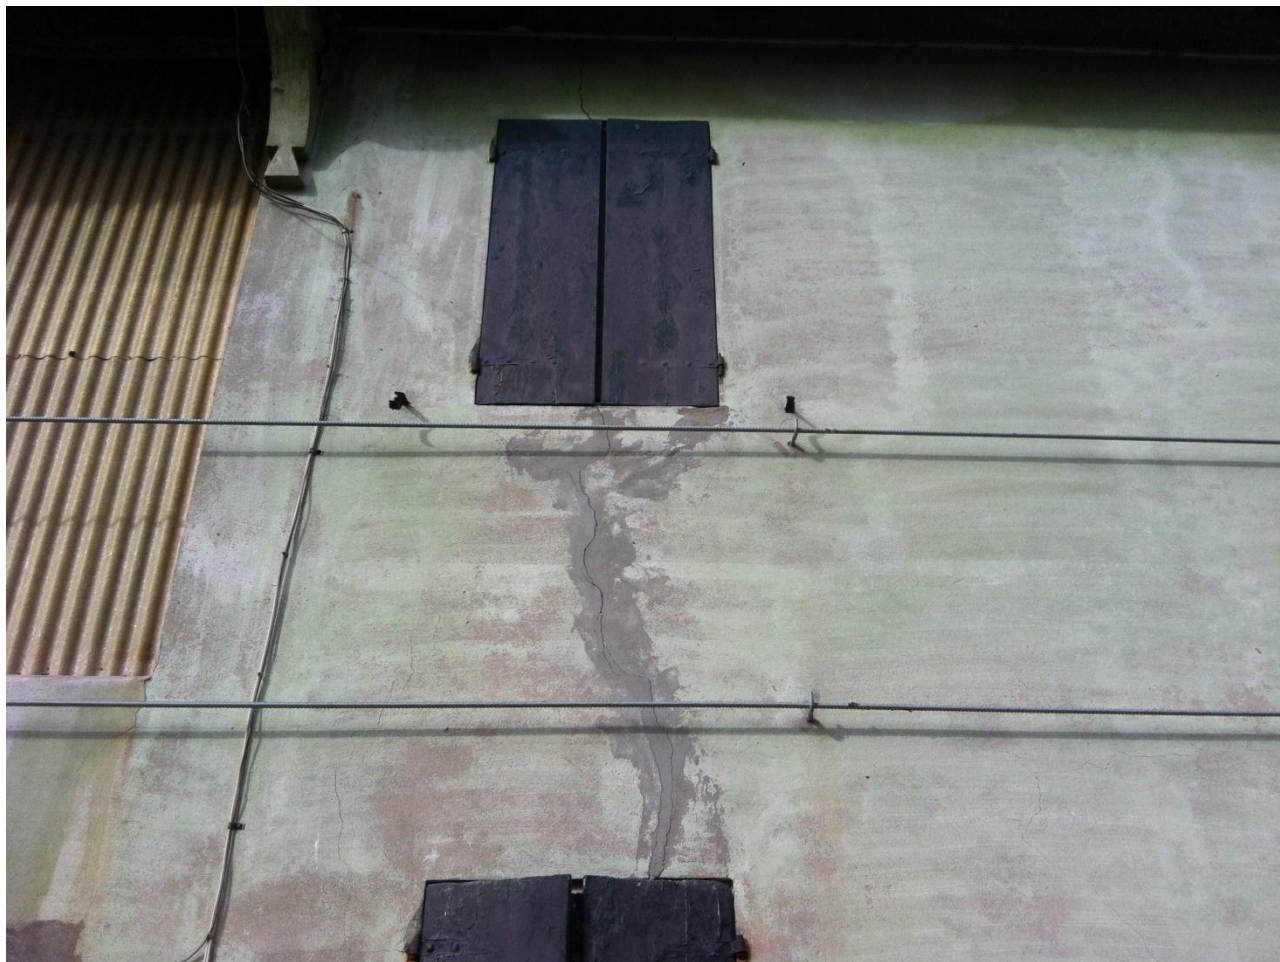
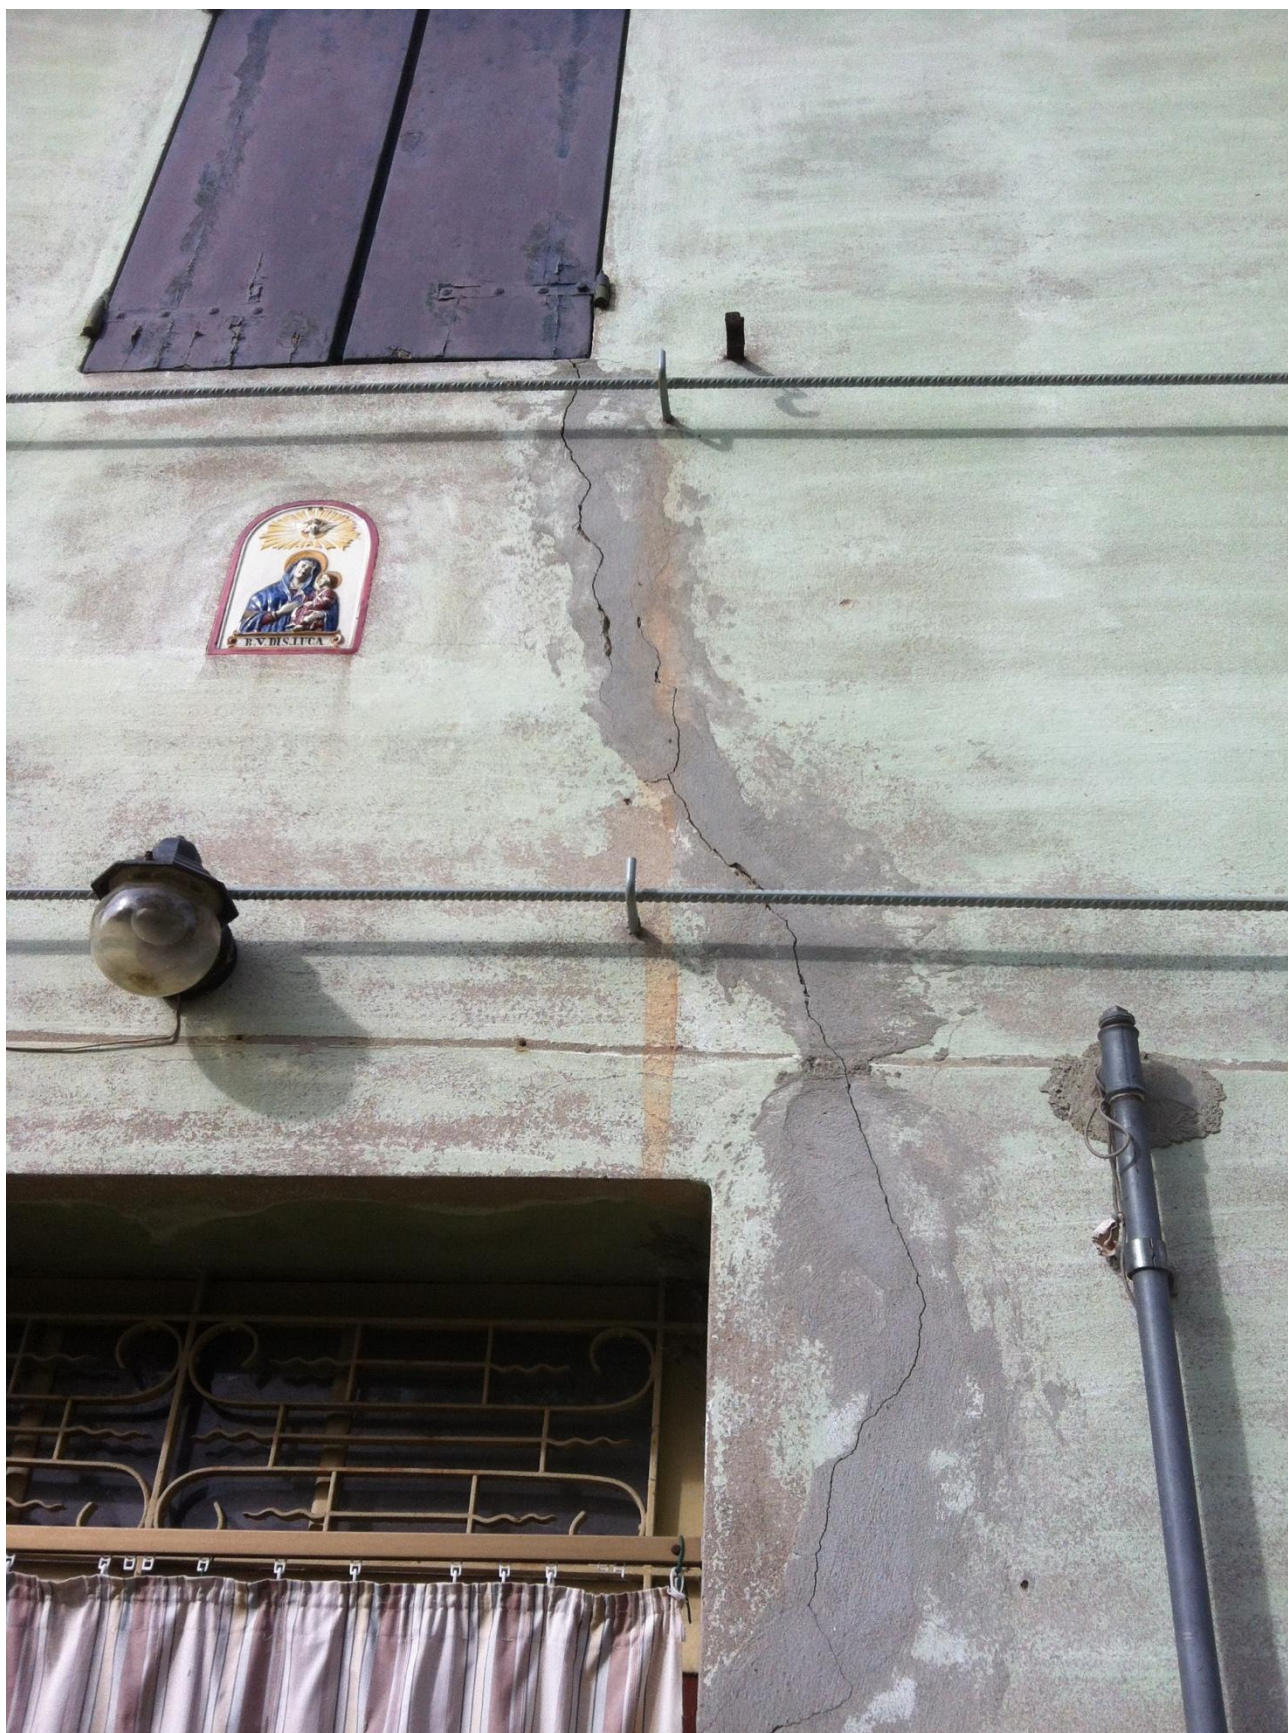
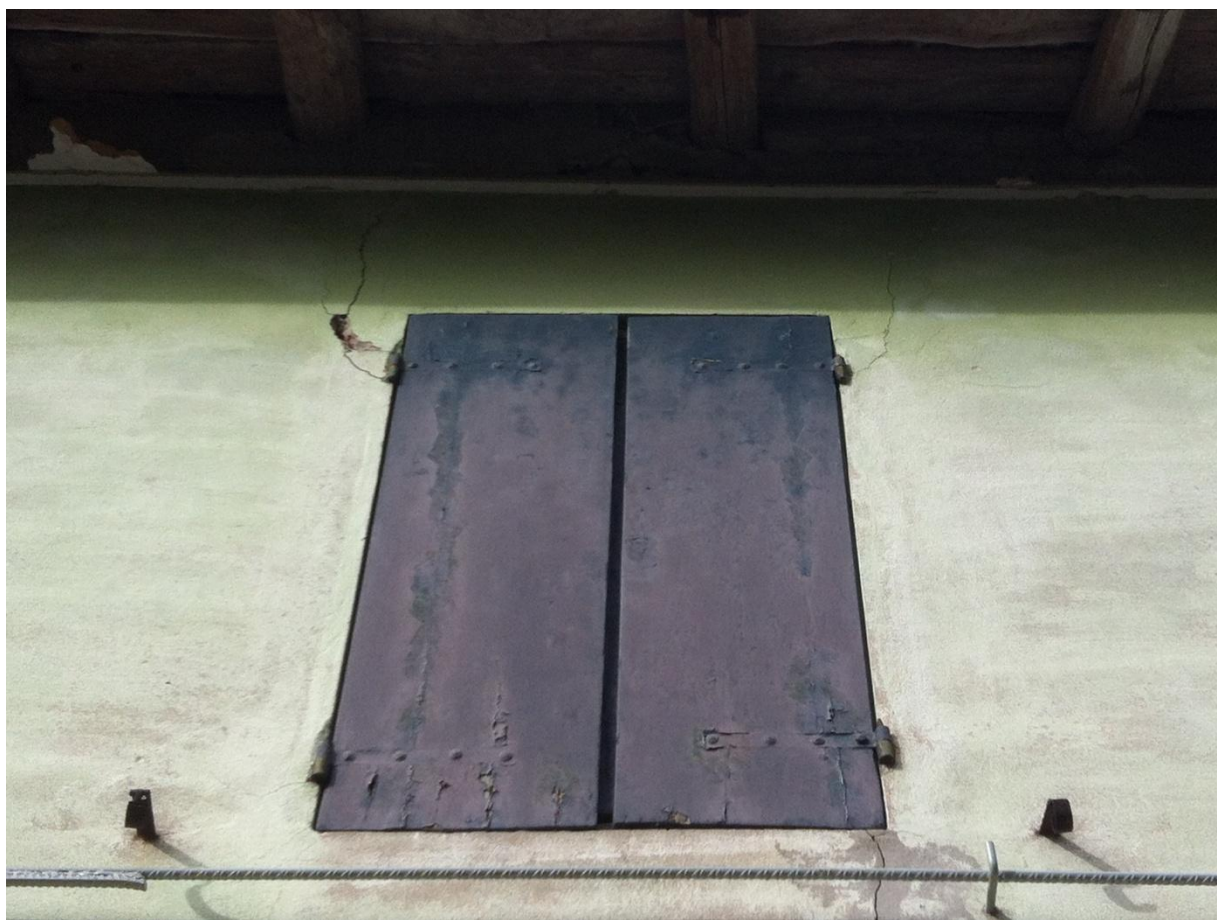
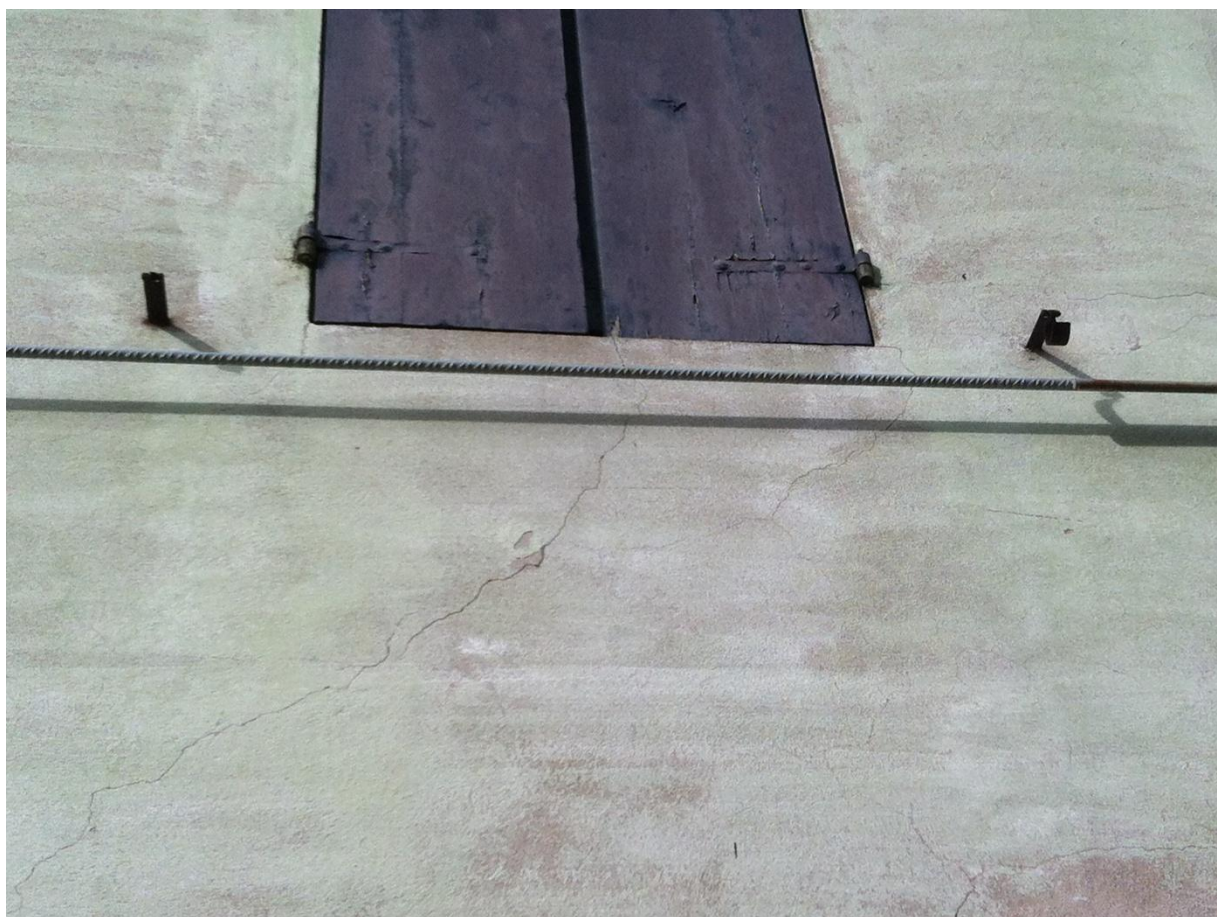
Dall'esterno del fabbricato, come si evince dall'allegata documentazione fotografica, si denota come le lesioni gravi, provocate dall'azione sismica, si presentino:

- sulle pareti perimetrali del lato sud e ovest del magazzino, con distacchi delle pareti ad una testa, che risultano scollegate ai pilastri portanti in muratura, e fessure verticali che seguono il perimetro della parete;
  - nel pilastro in angolo sud-ovest che denota una perdita di verticalità;
  - sulle pareti del lato nord dell'abitazione, con fessure verticali;
  - nelle fasce e nelle strisce a contatto con le aperture in cui le fessure verticali risultano passanti;
- nei solai e negli architrave dei portoni.
