Comune di  
**SAN PIETRO IN CASALE**

## PIANO della RICOSTRUZIONE

### VARIANTE AL REGOLAMENTO URBANISTICO EDILIZIO

**ALLEGATI**  
*Perizie asseverate*

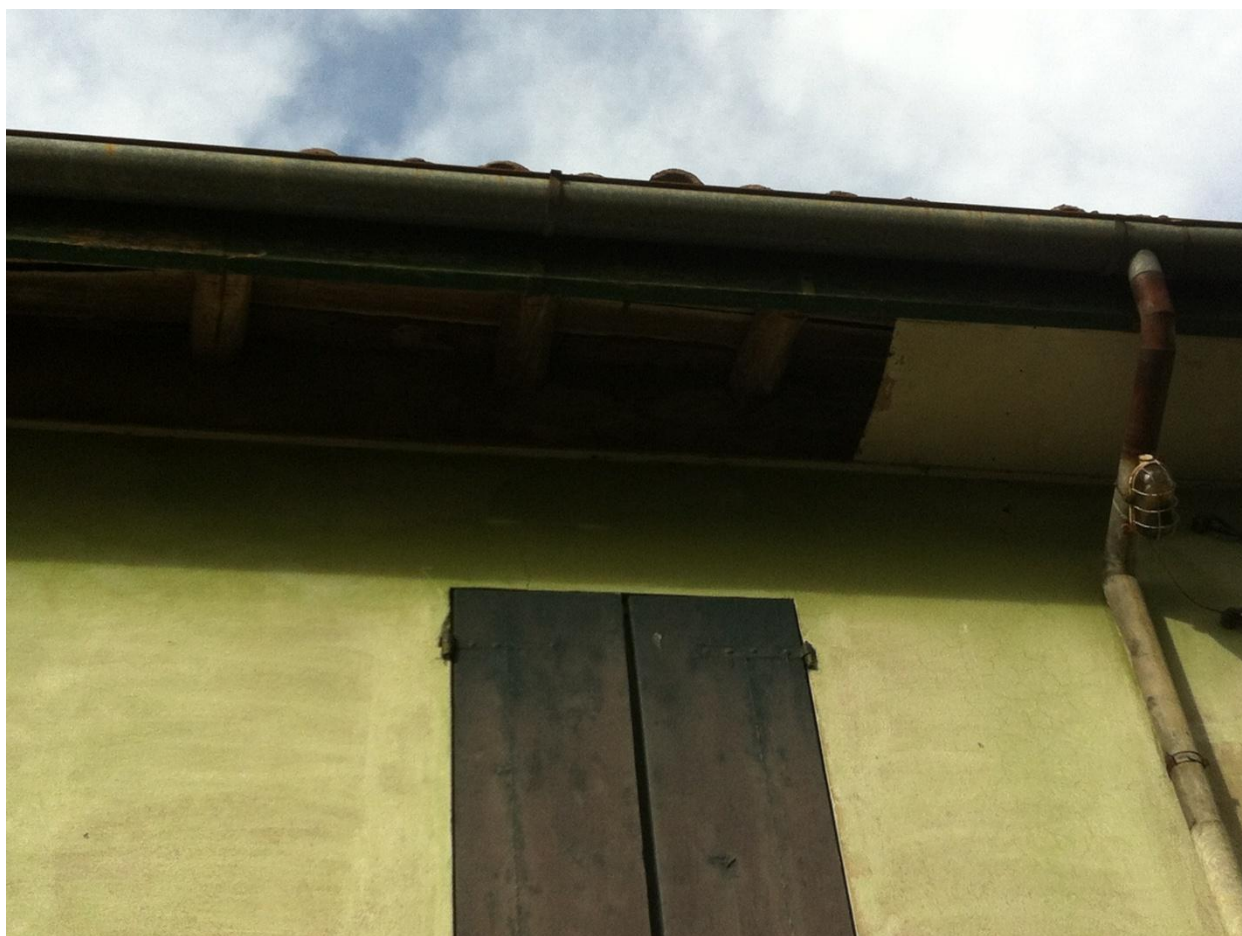
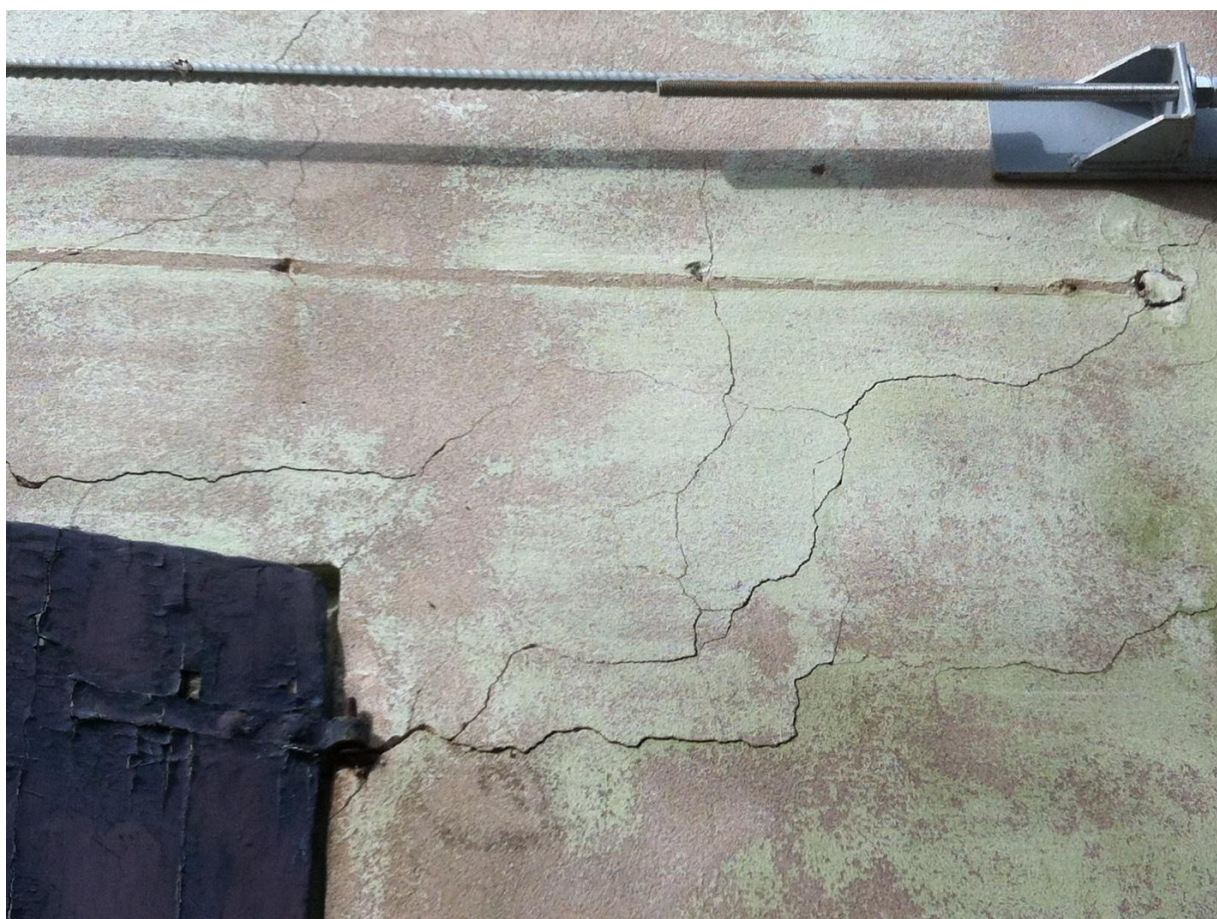
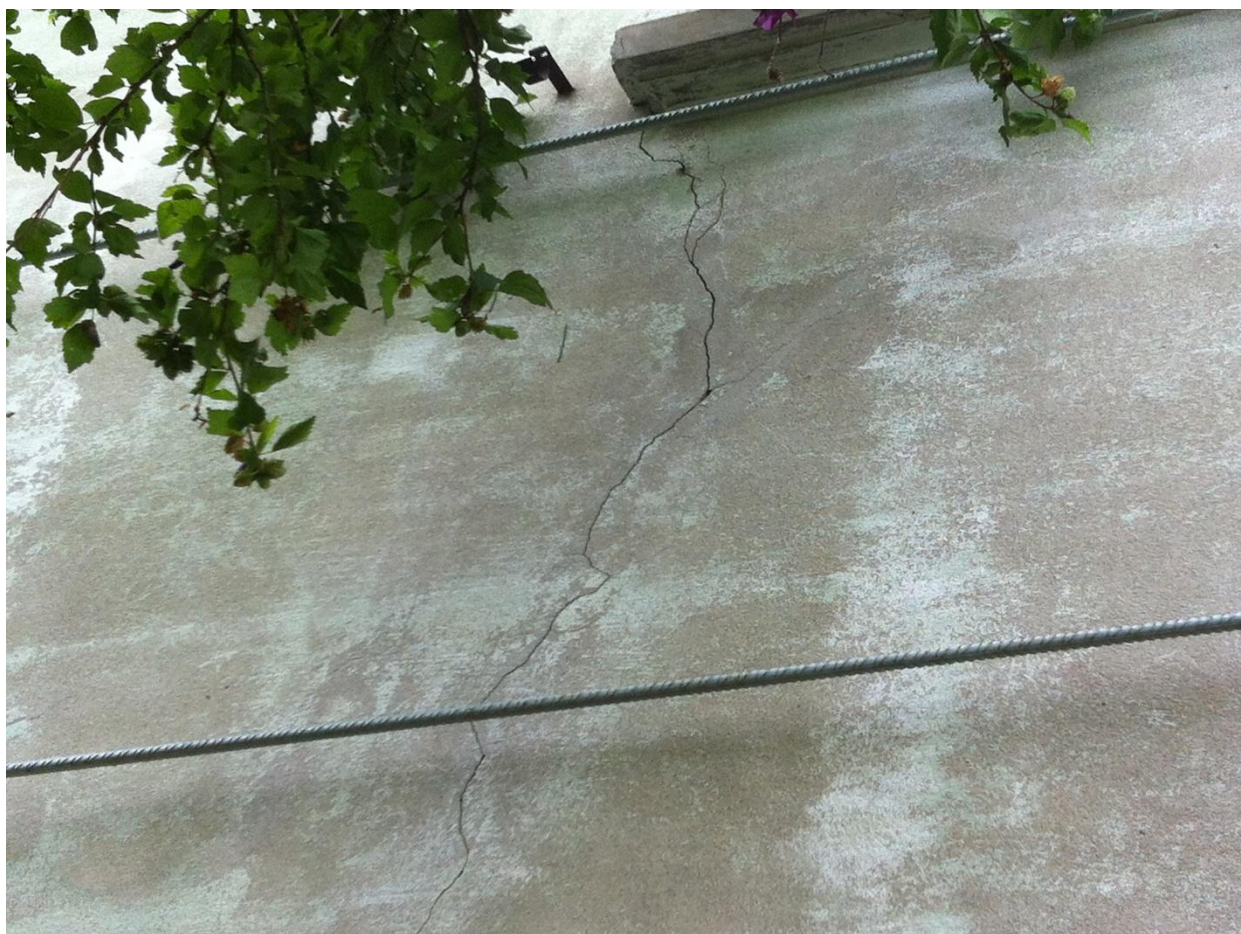
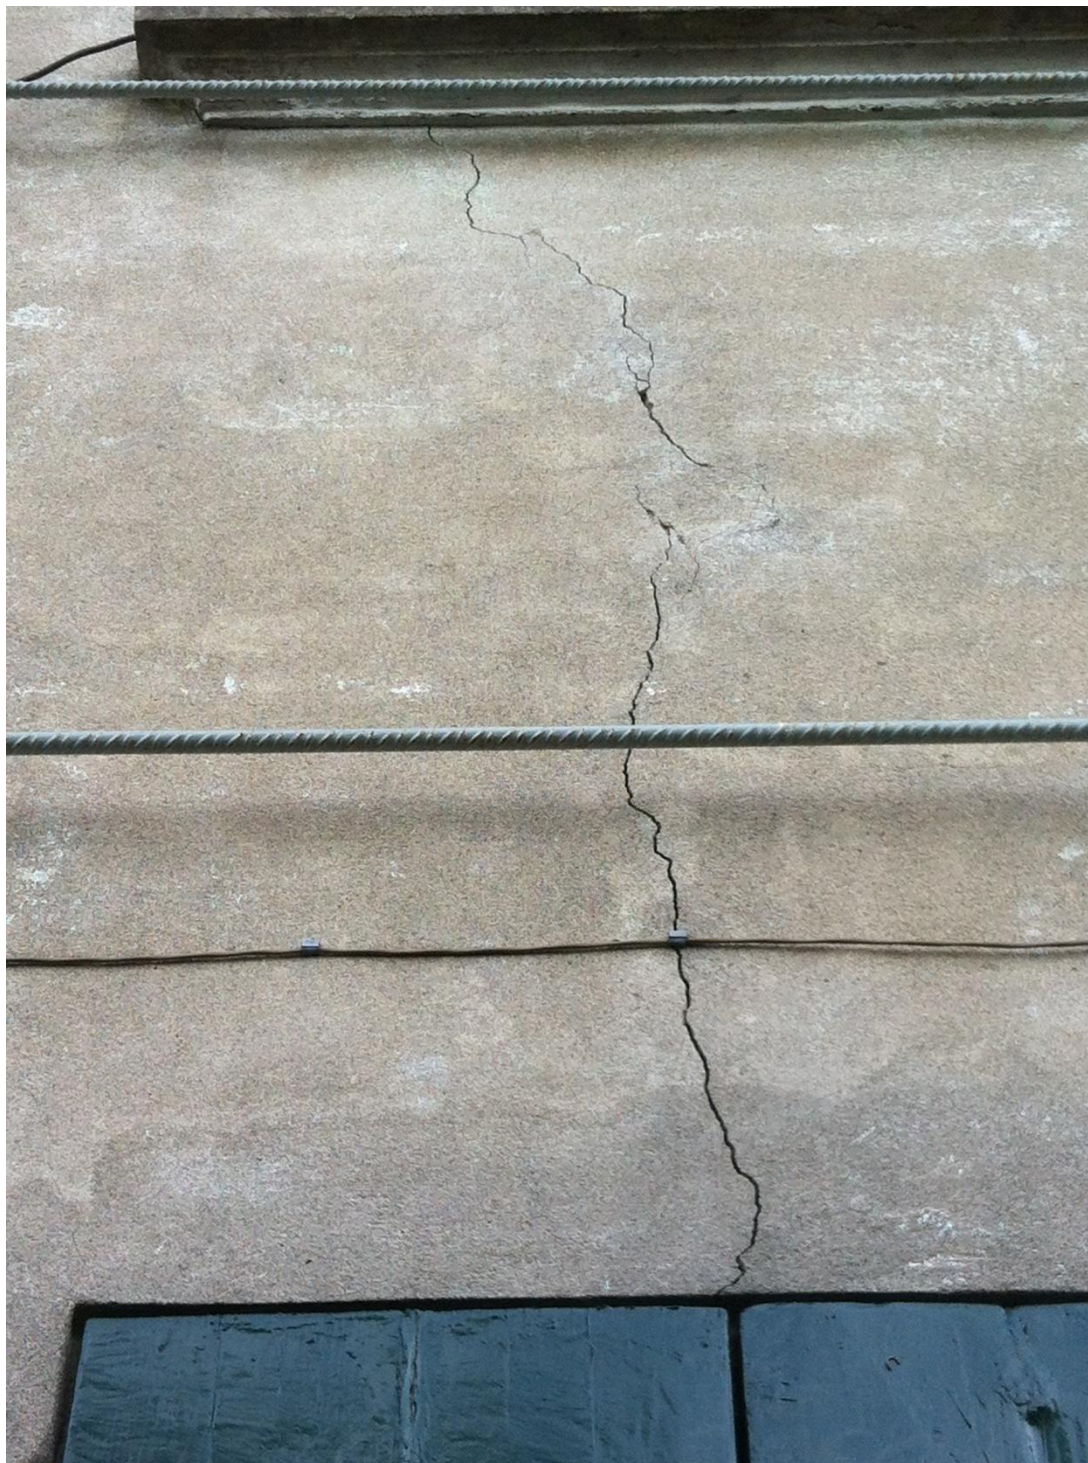
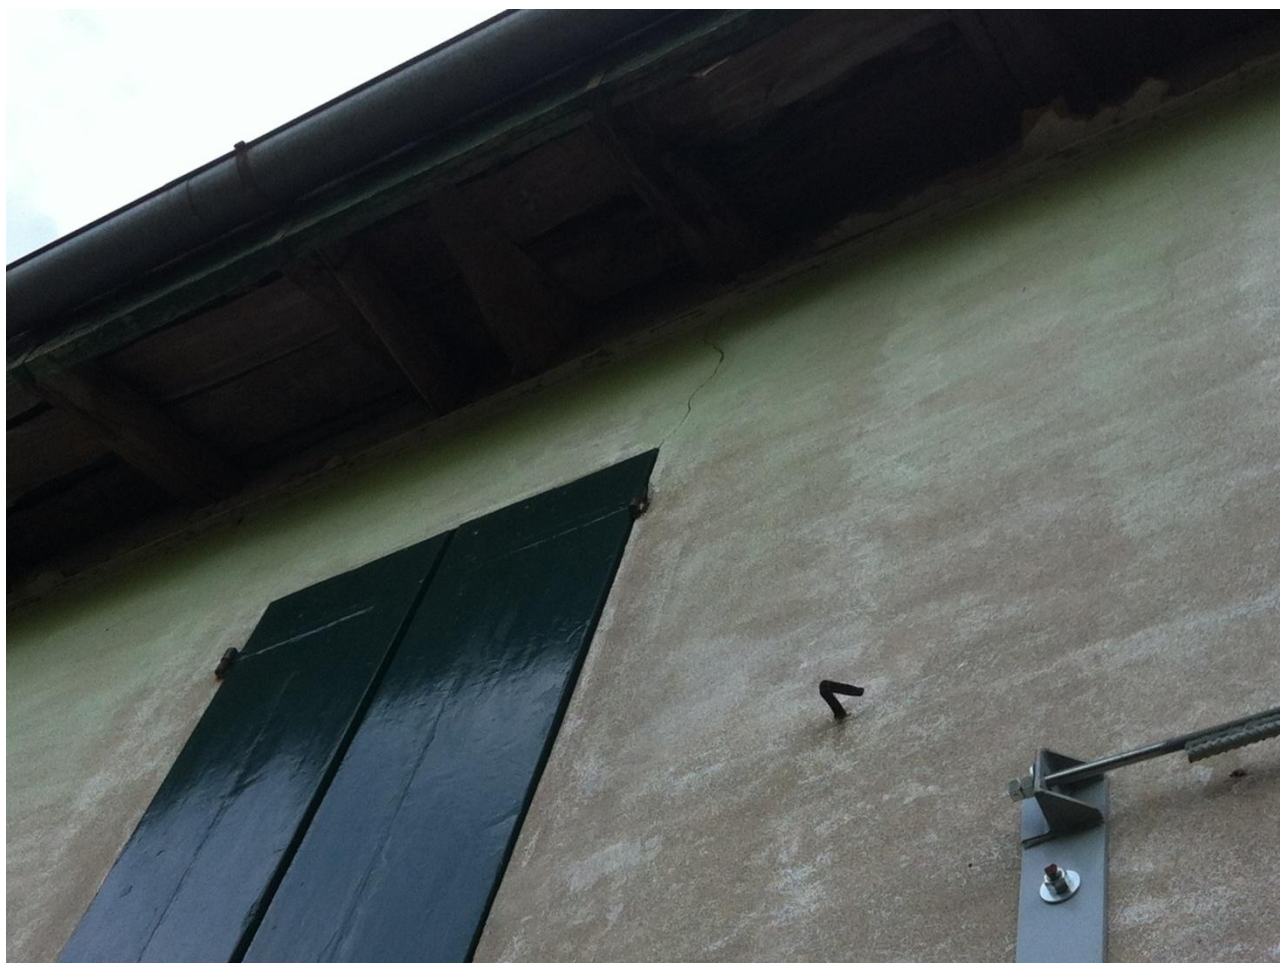
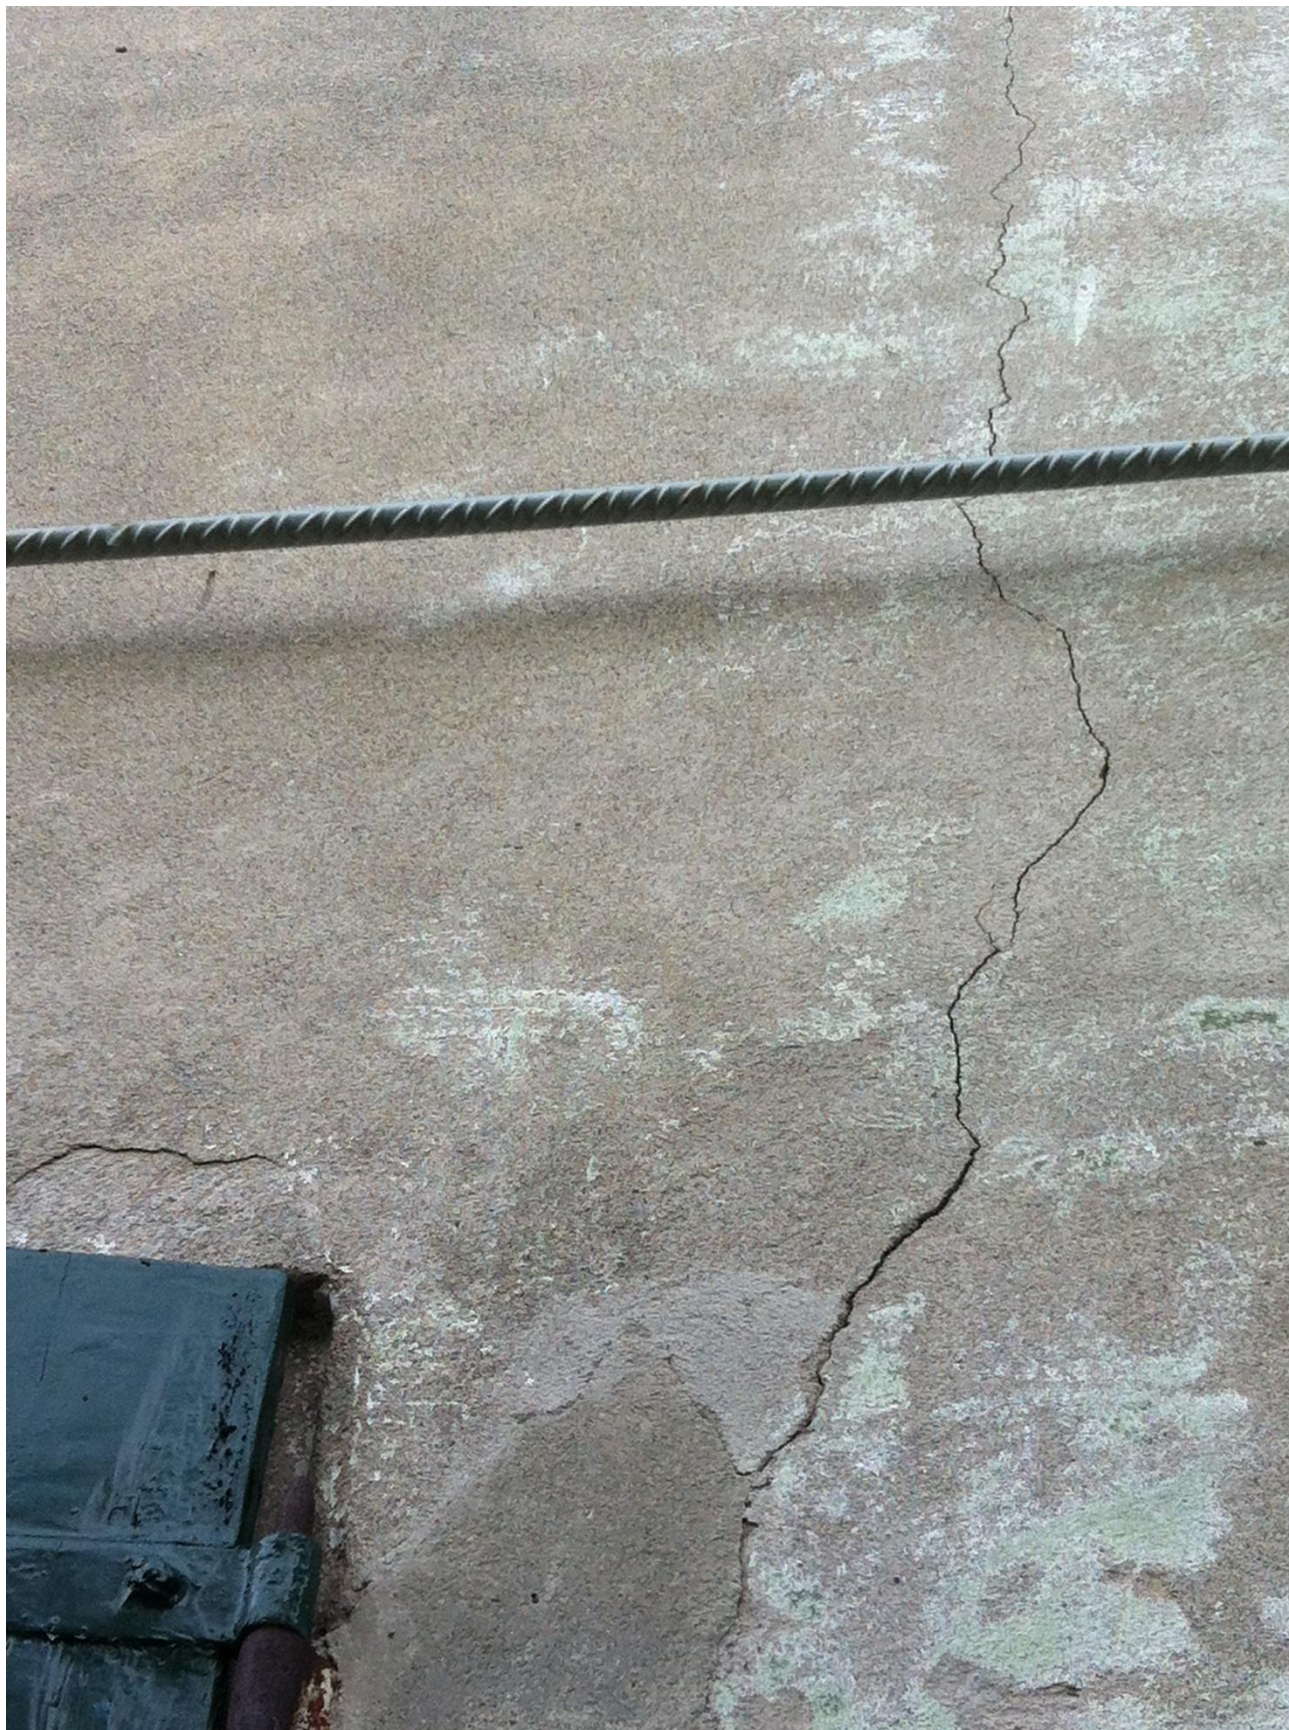
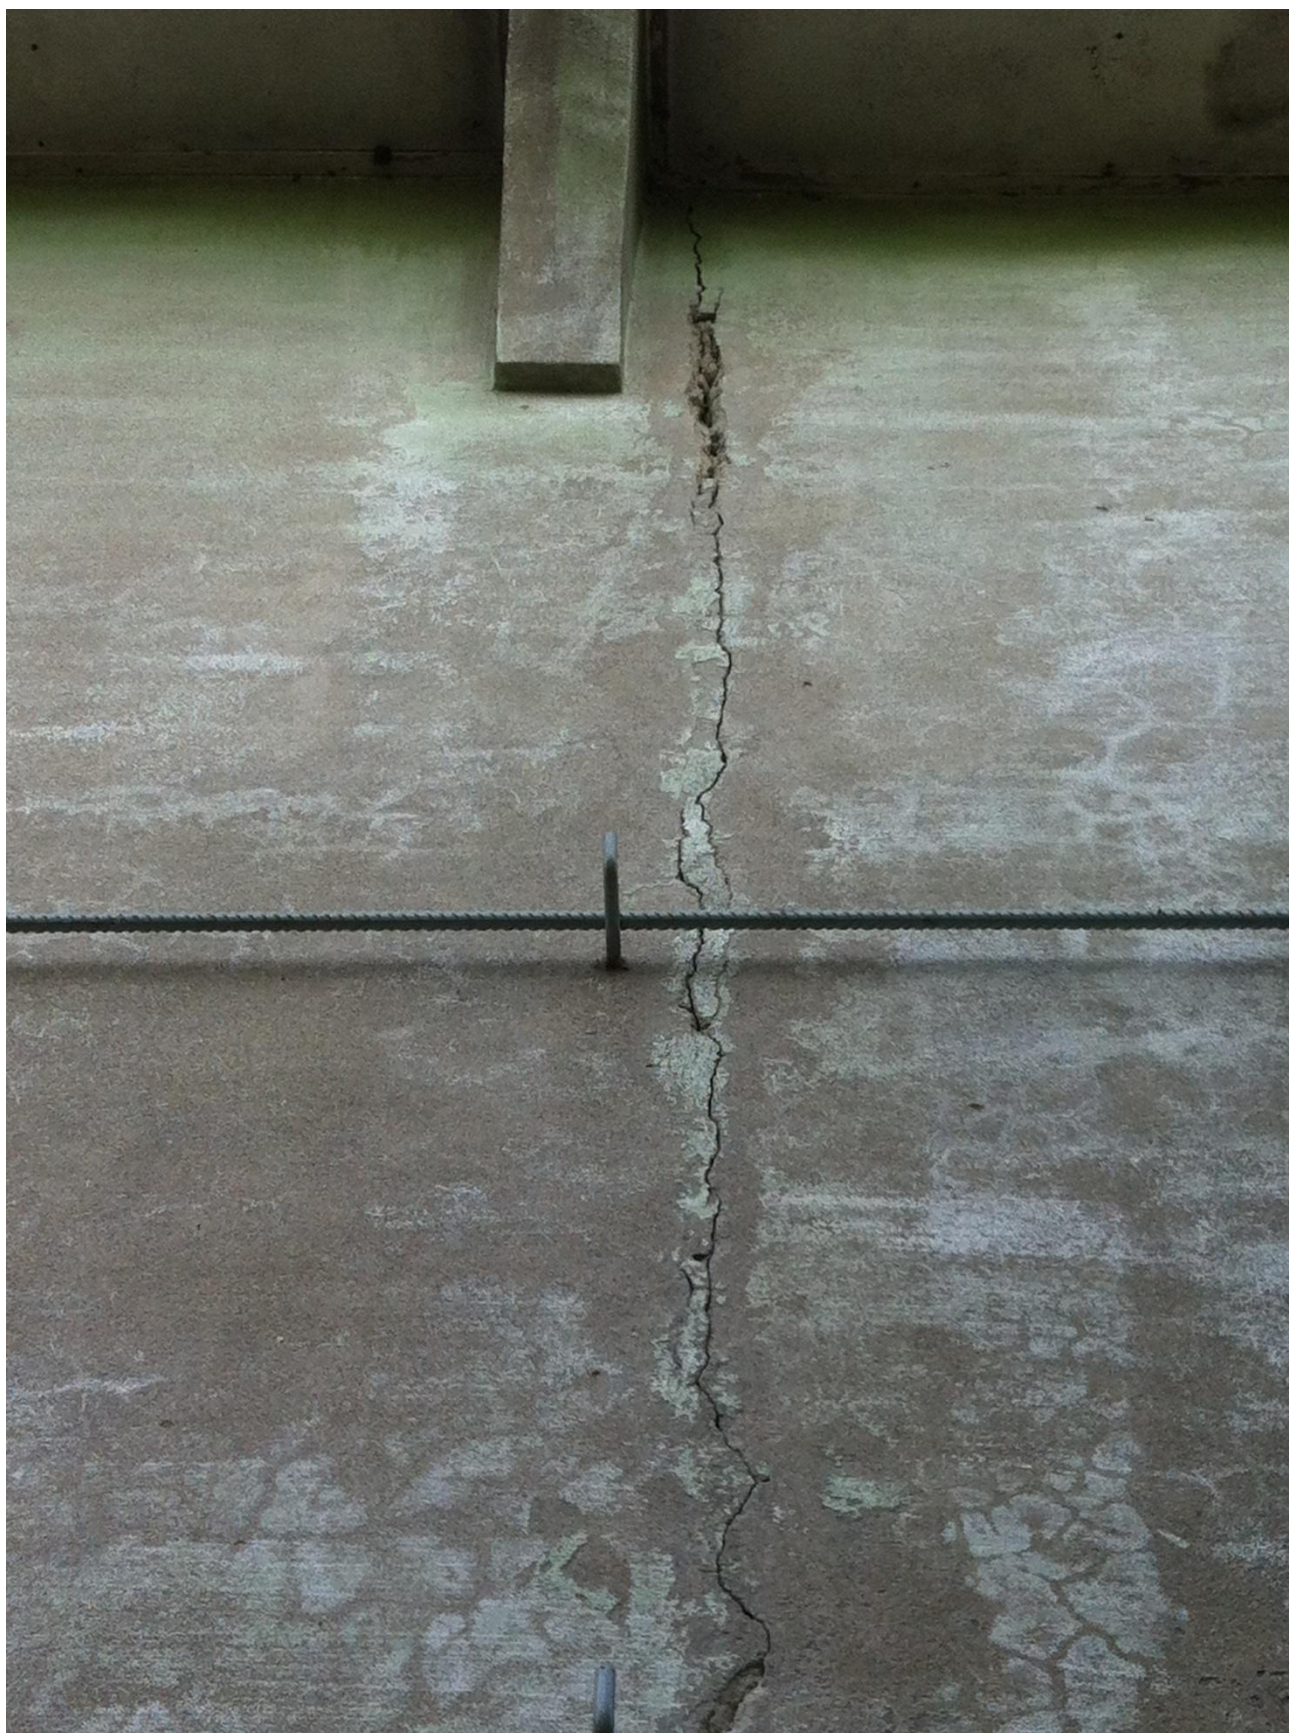
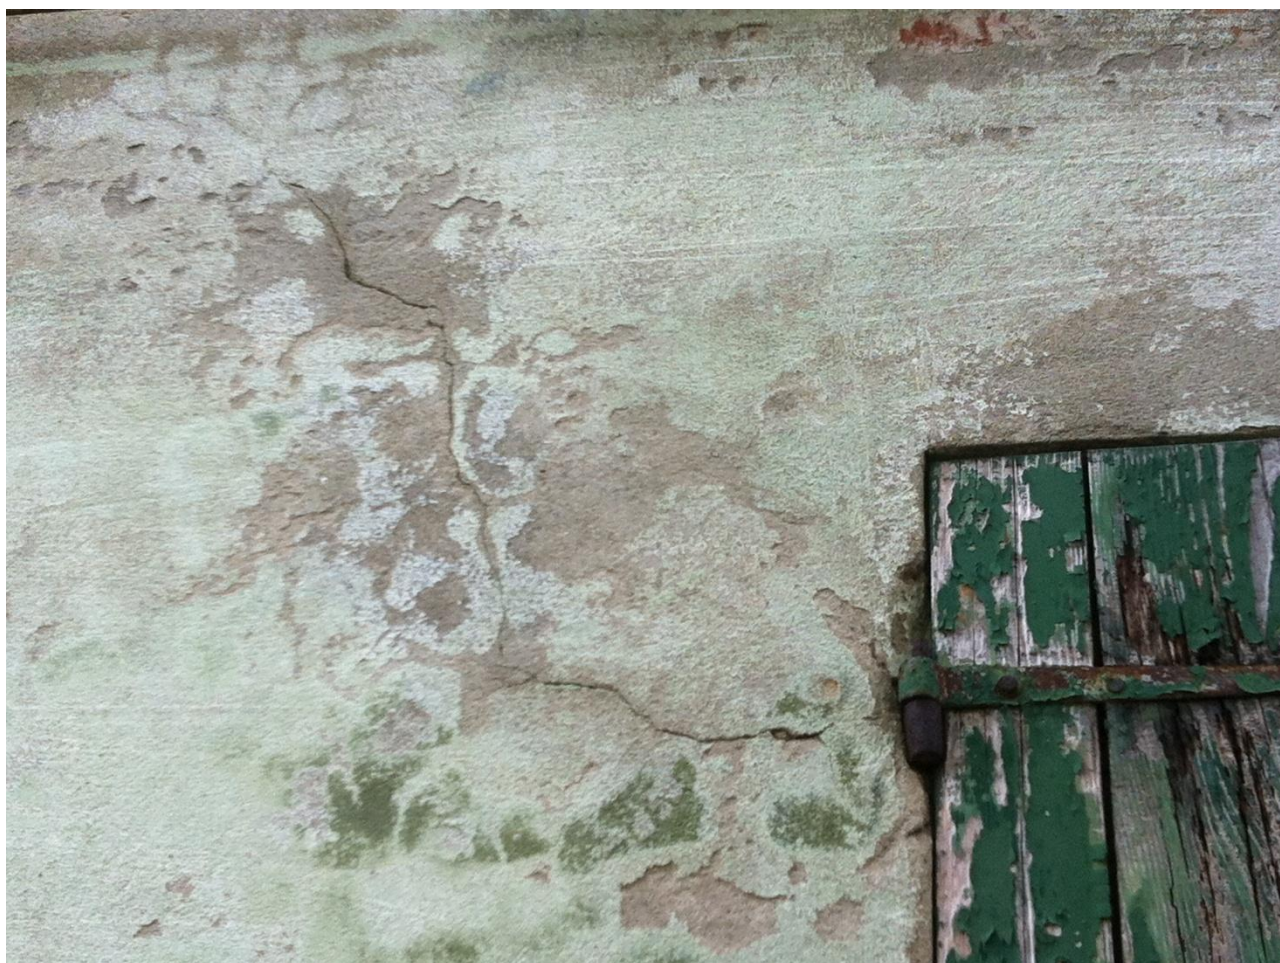
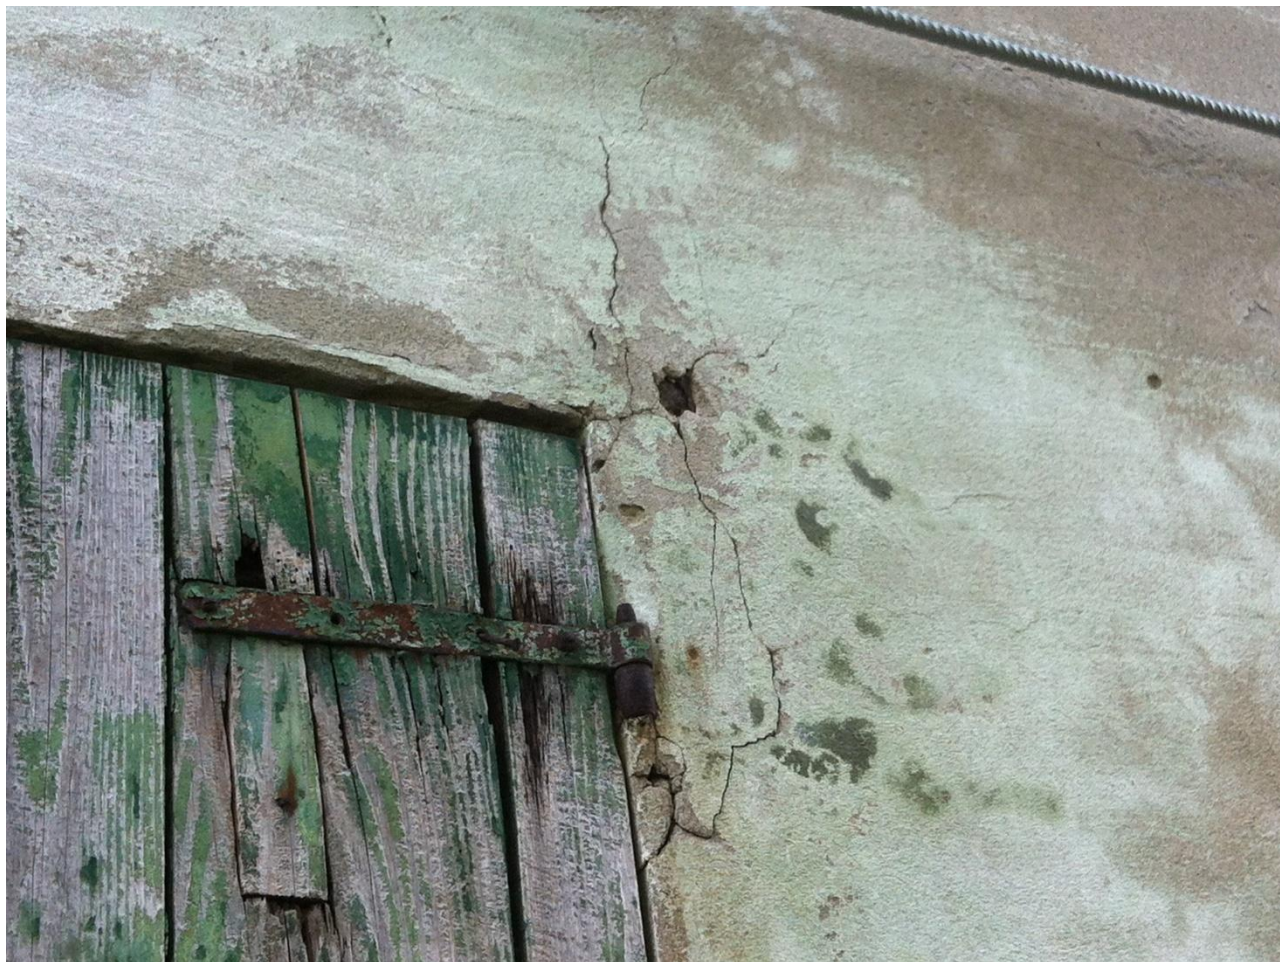
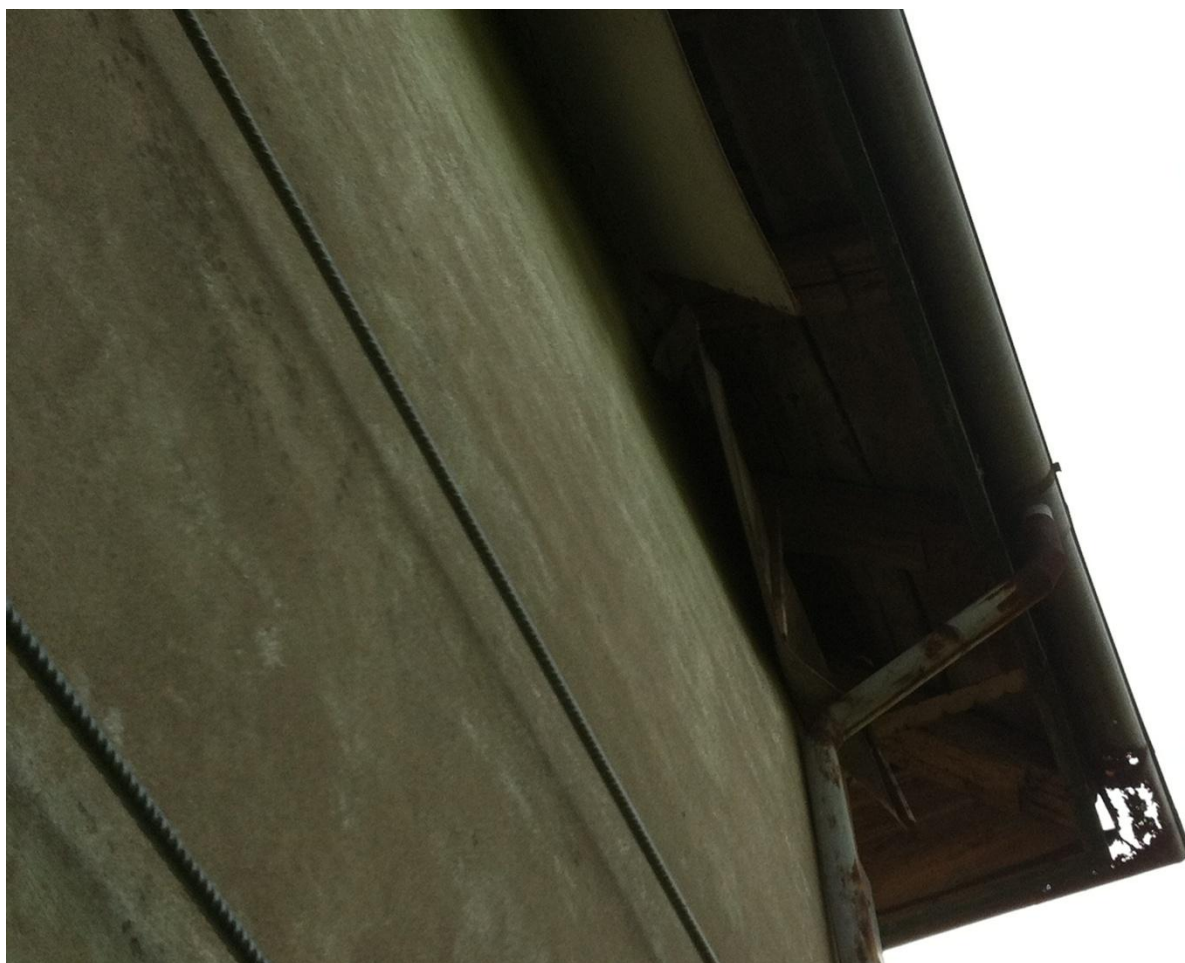
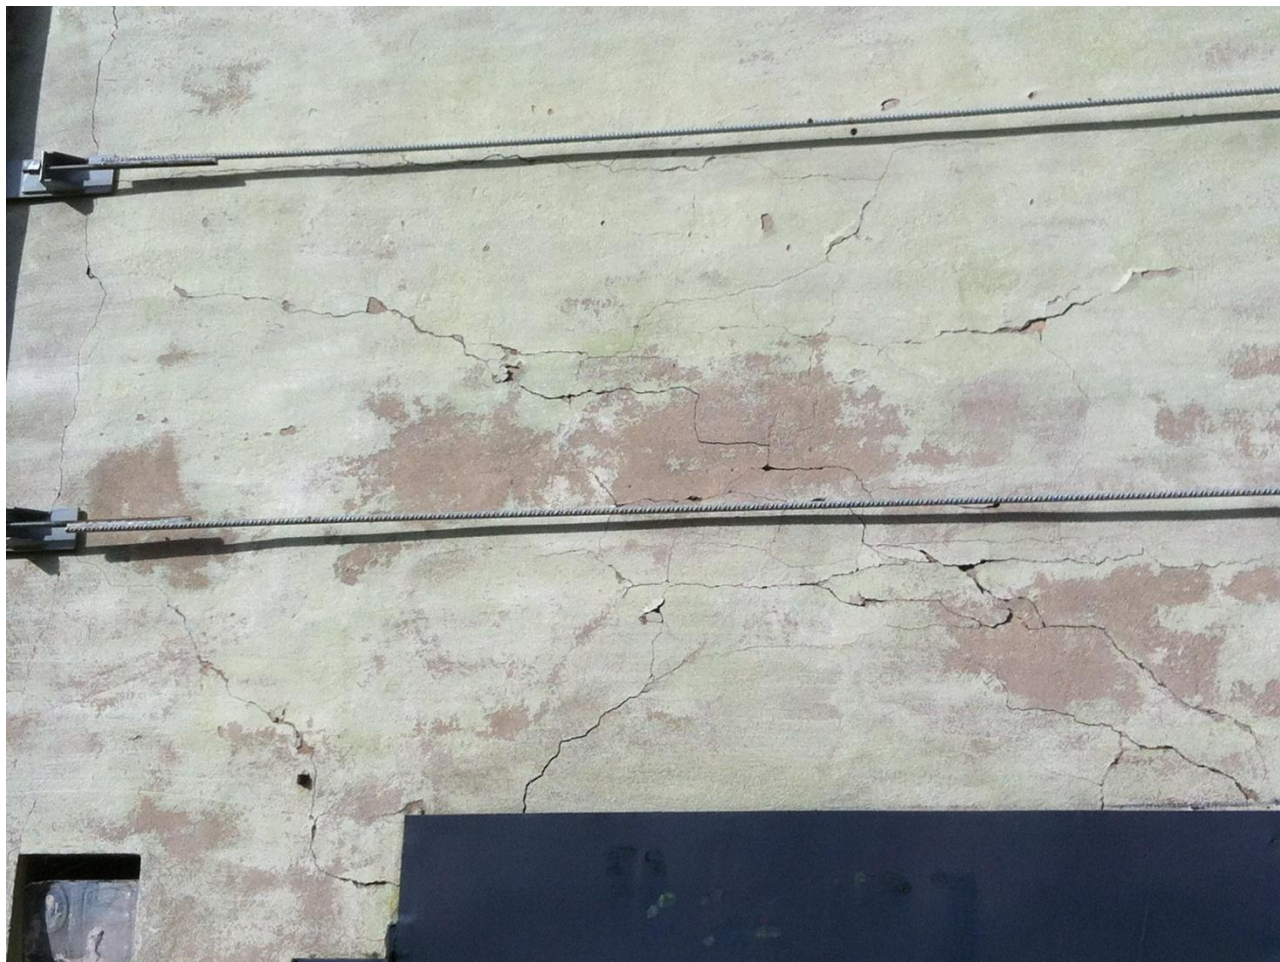
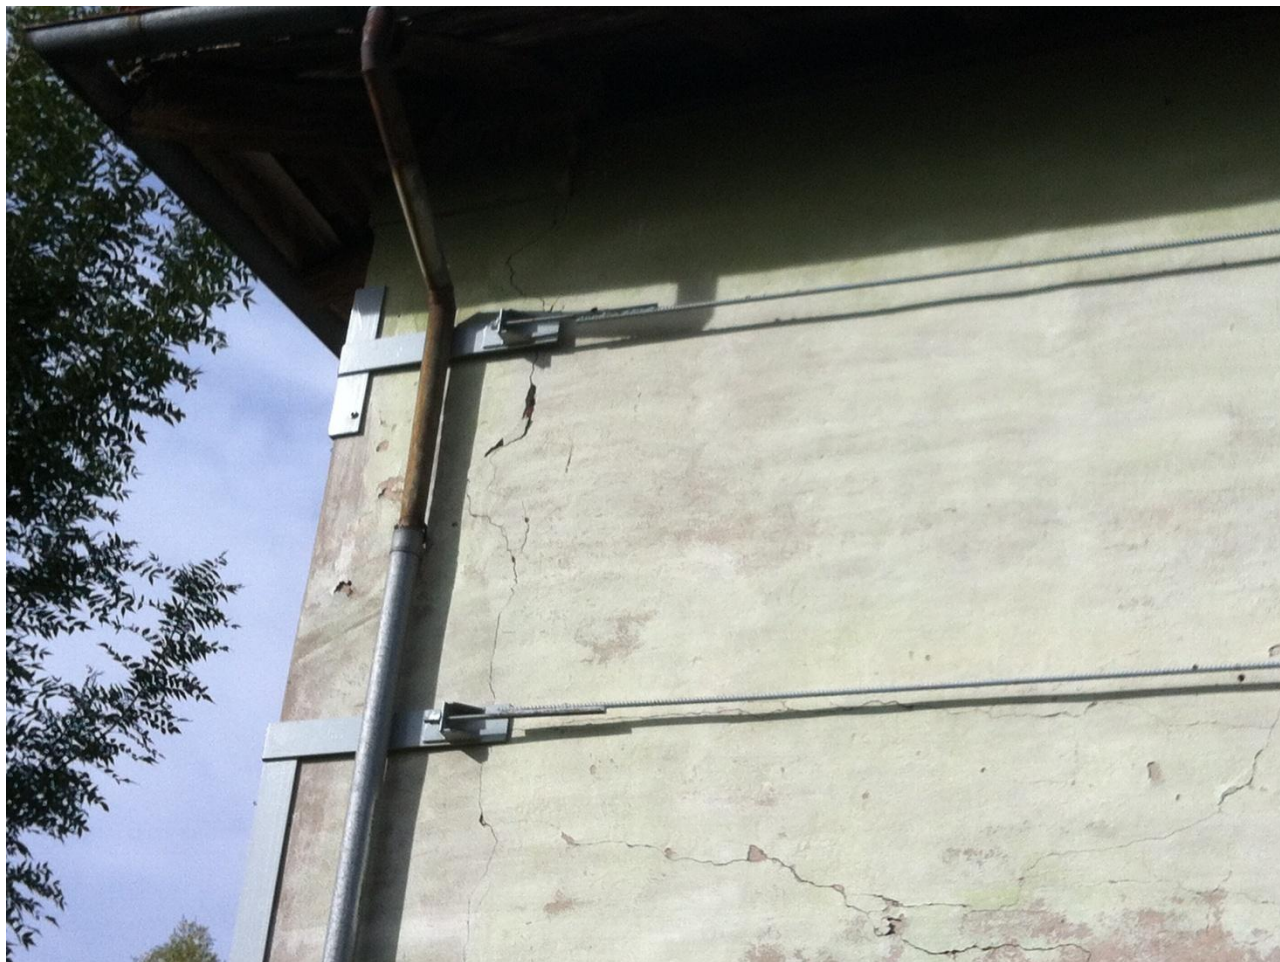
Dall'esterno del fabbricato, come si evince dall'allegata documentazione fotografica, si denota come le lesioni gravi, provocate dall'azione sismica, si presentino:

- sulle pareti perimetrali del lato sud e ovest del magazzino, con distacchi delle pareti ad una testa, che risultano scollegate ai pilastri portanti in muratura, e fessure verticali che seguono il perimetro della parete;
  - nel pilastro in angolo sud-ovest che denota una perdita di verticalità;
  - sulle pareti del lato nord dell'abitazione, con fessure verticali;
  - nelle fasce e nelle strisce a contatto con le aperture in cui le fessure verticali risultano passanti;
- nei solai e negli architrave dei portoni.

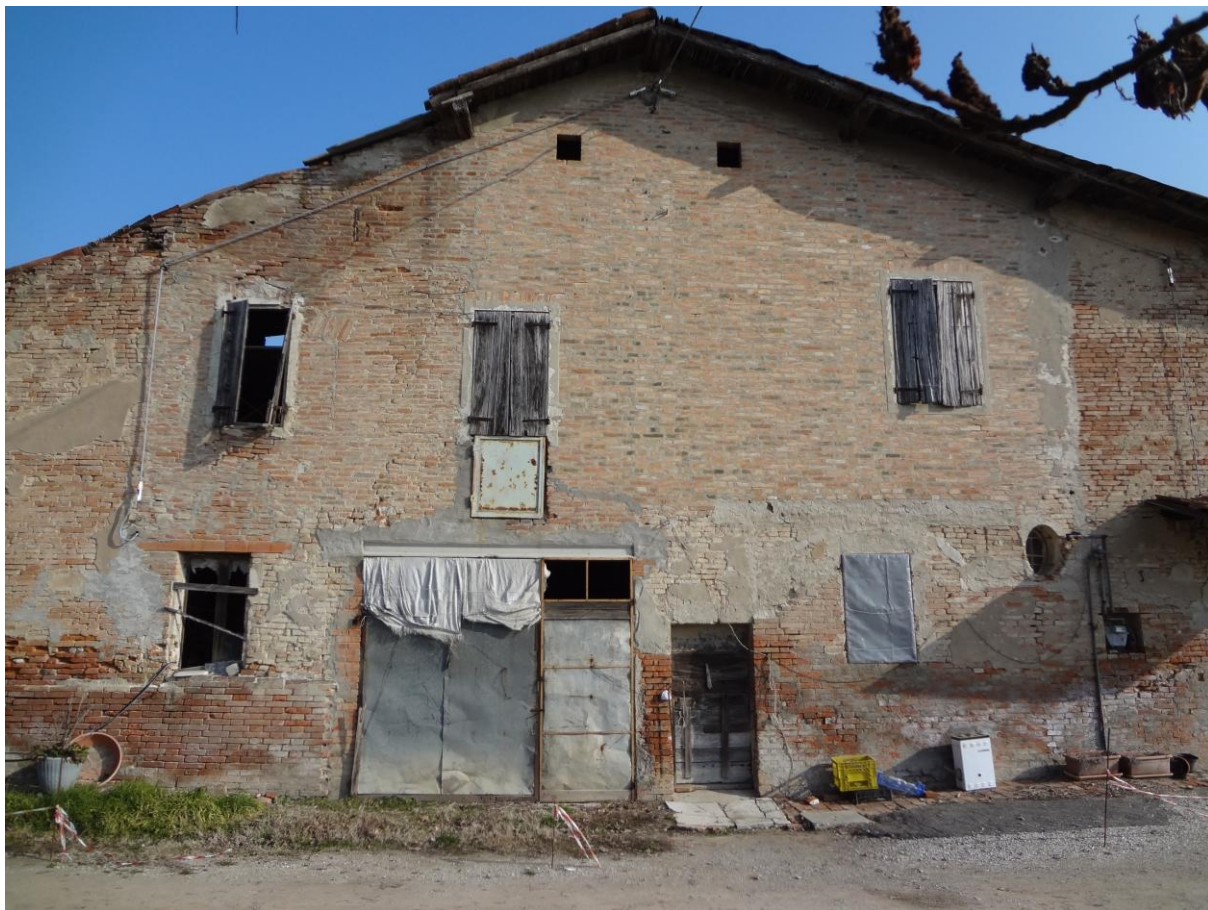
**Foto 1- Vista lato Sud-Ovest dell'abitazione.**

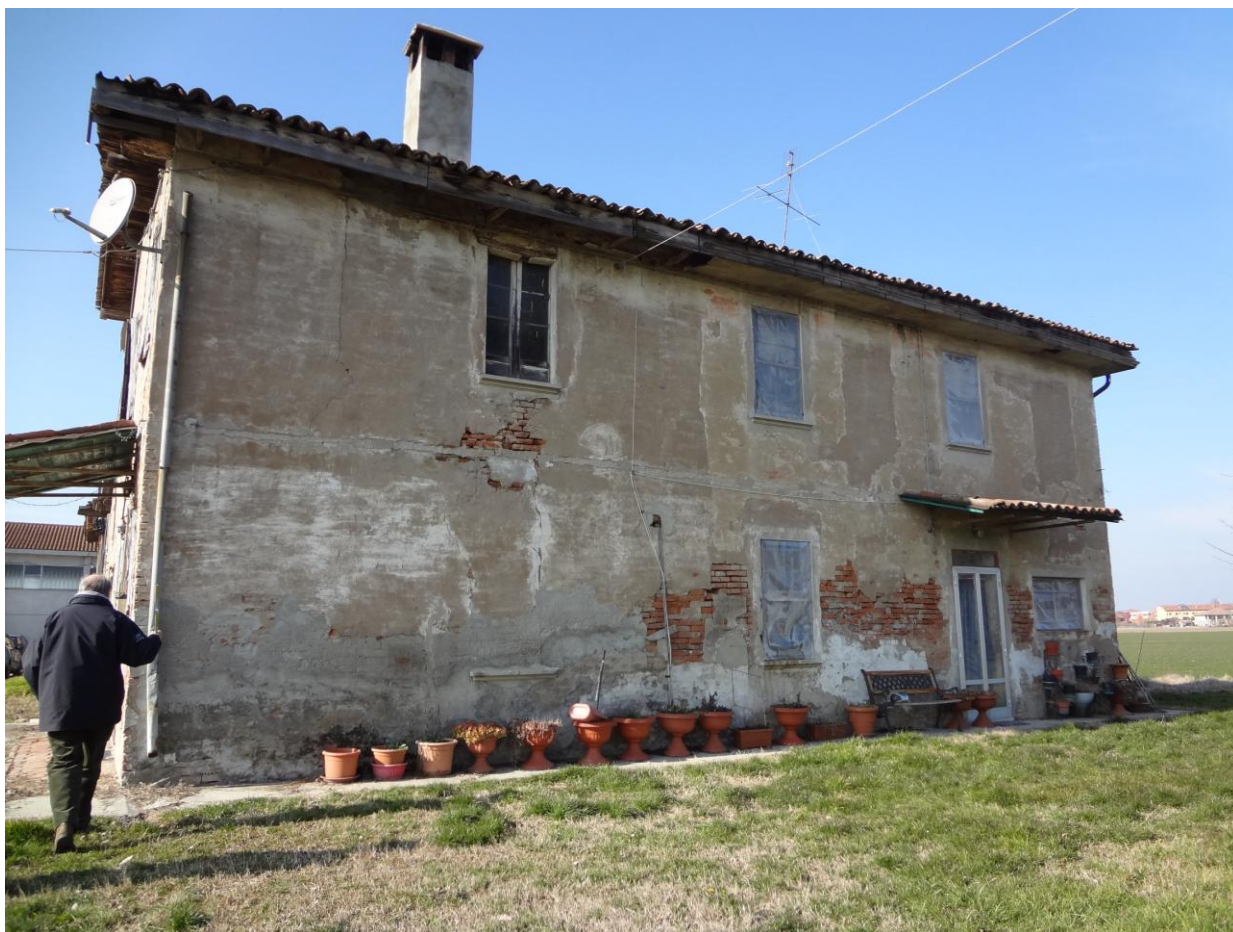
**Foto 2- Vista lato Sud-Est dell'abitazione**

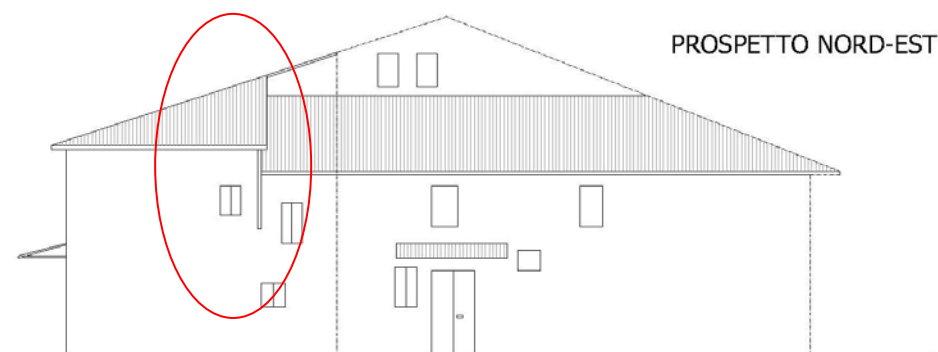
Nel secondo punto è specificato che non sono ammesse modifiche alle linee di gronda e alle quote dei davanzali presenti nel fabbricato. L'immobile oggetto di revisione del vincolo presenta una copertura del tutto anomala, che non rientra nei criteri compositivi tipici dell'epoca di costruzione del fabbricato e che evidenzia il rifacimento in epoche successive. La parte Nord, infatti, fu colpita in occasione della guerra 1940-45 da bombardamenti e gran parte della copertura fu ricostruita a seguito degli eventi bellici con caratteristiche completamente diverse. Come evidenziato nel prospetto Nord-Est, riportato sotto, la falda attualmente presenta circa un metro di dislivello passando dal fronte Sud-Est a quello Nord-Ovest.

Il dislivello provoca internamente una diminuzione notevole dell'altezza utile non permettendo ad oggi, con le caratteristiche costruttive odierne e le condizioni di abitabilità, di ricostruire il primo piano abitabile senza modificare l'altezza di gronda.

**L'idea progettuale alla base della richiesta di revisione del vincolo è quindi quella di modificare la forma della copertura che diventerebbe a “tre acque” ed innalzare di circa un metro la linea di gronda: su tutti i prospetti in questo modo si otterrebbe la stessa altezza di gronda.**

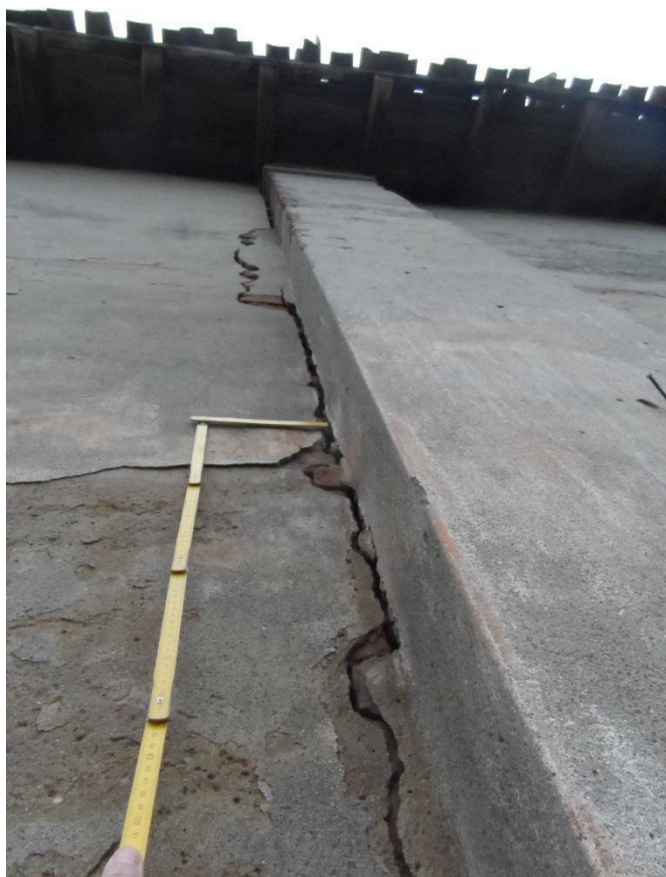
FOTO A

Si riportano di seguito immagini fotografie di distacchi superiori a 10mm tra pareti:

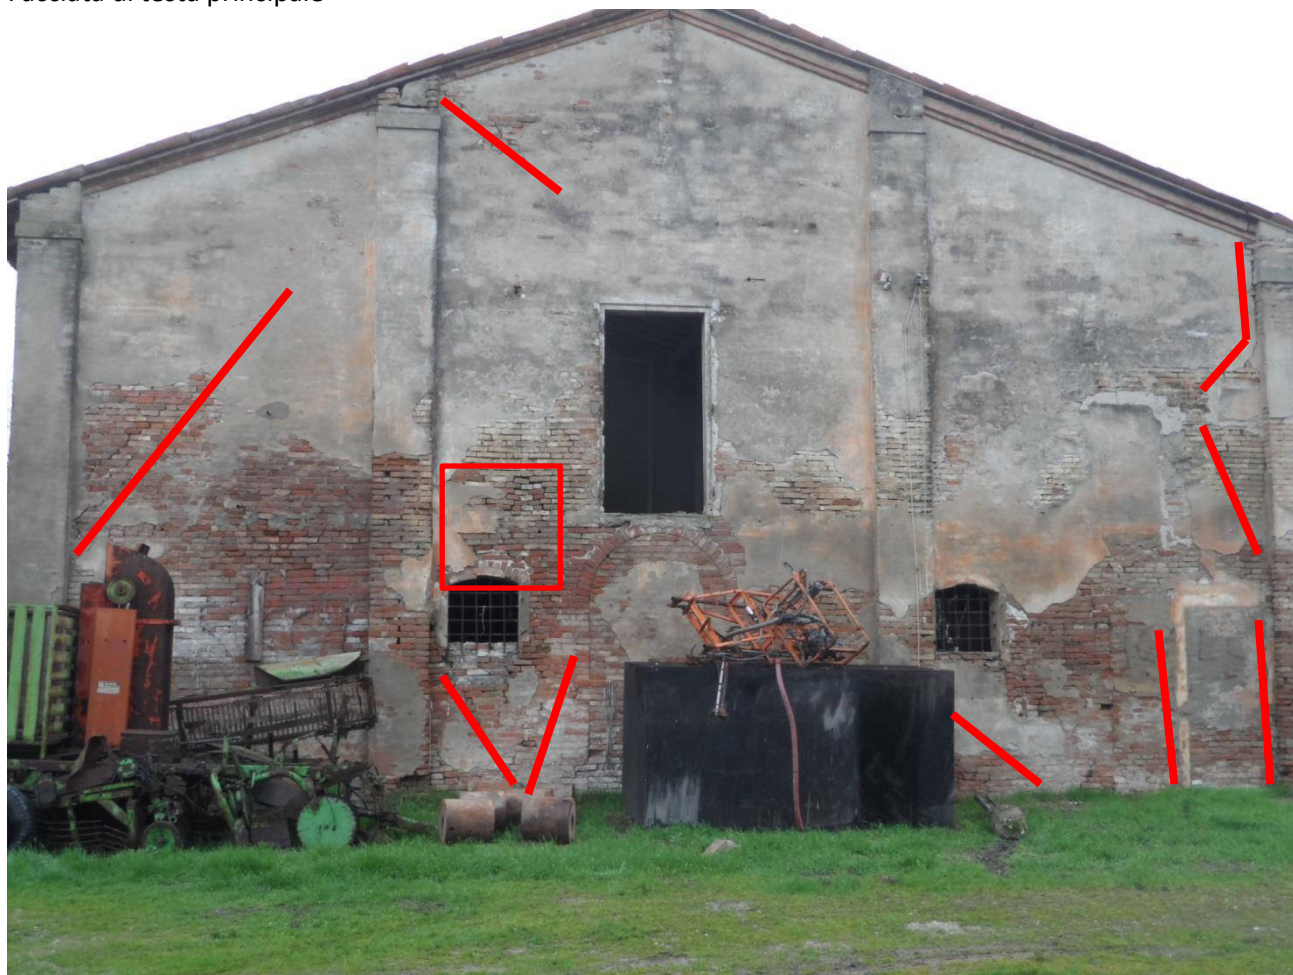
Facciata di testa principale

Di seguito si riportano in generale sul perimetro del fabbricato distacchi superiori a 5mm che interessano oltre il 30% della superficie totale del fabbricato:
