Comune di  
**SAN PIETRO IN CASALE**

## PIANO della RICOSTRUZIONE

### VARIANTE AL REGOLAMENTO URBANISTICO EDILIZIO

**ALLEGATI**  
*Perizie asseverate*

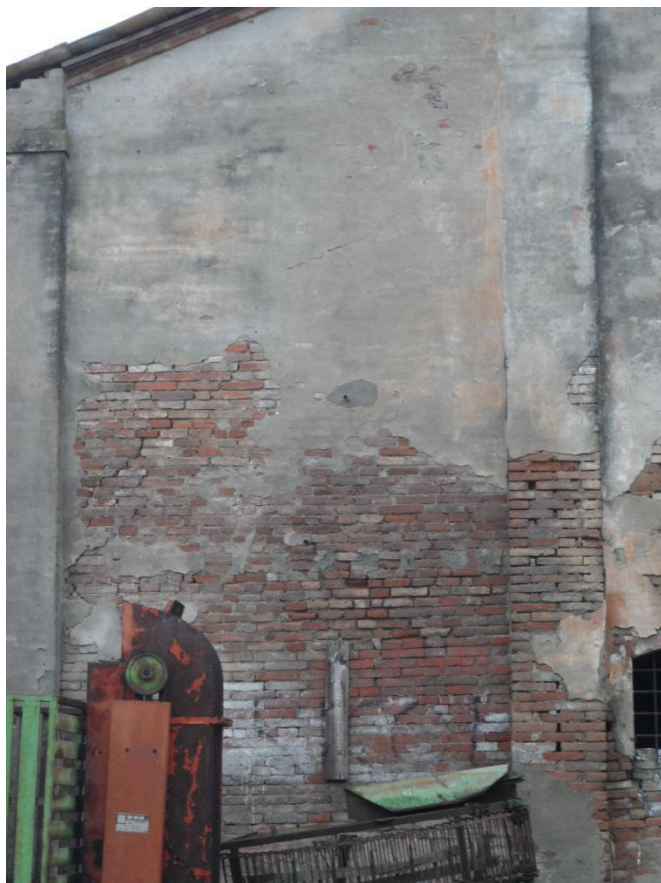
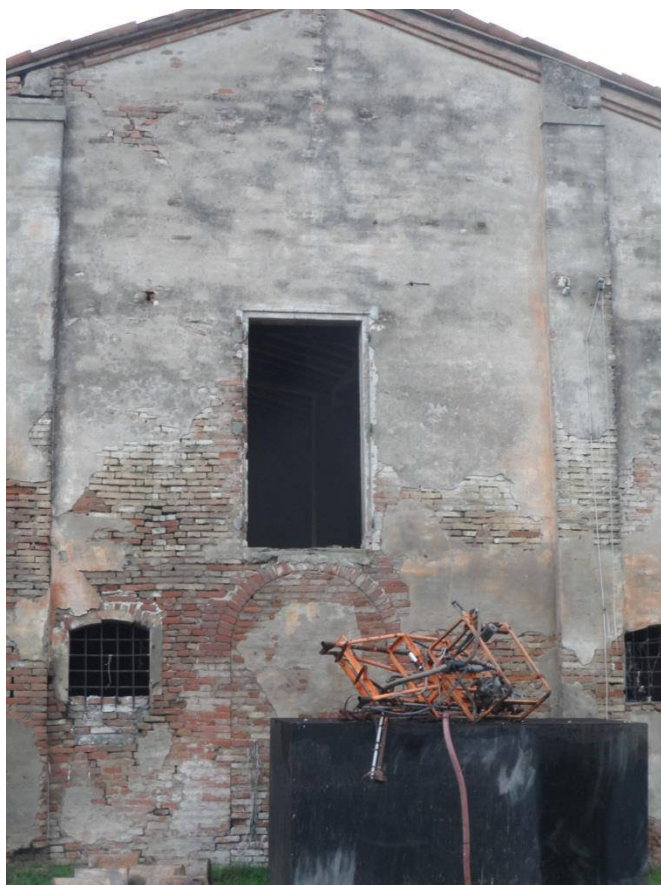
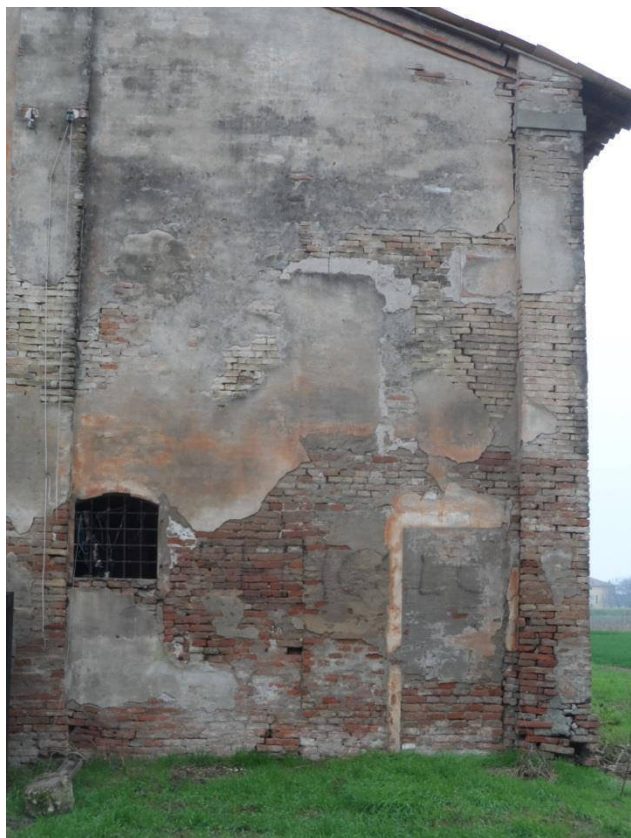
Nella facciata seguente immagini di dettaglio di quanto evidenziato

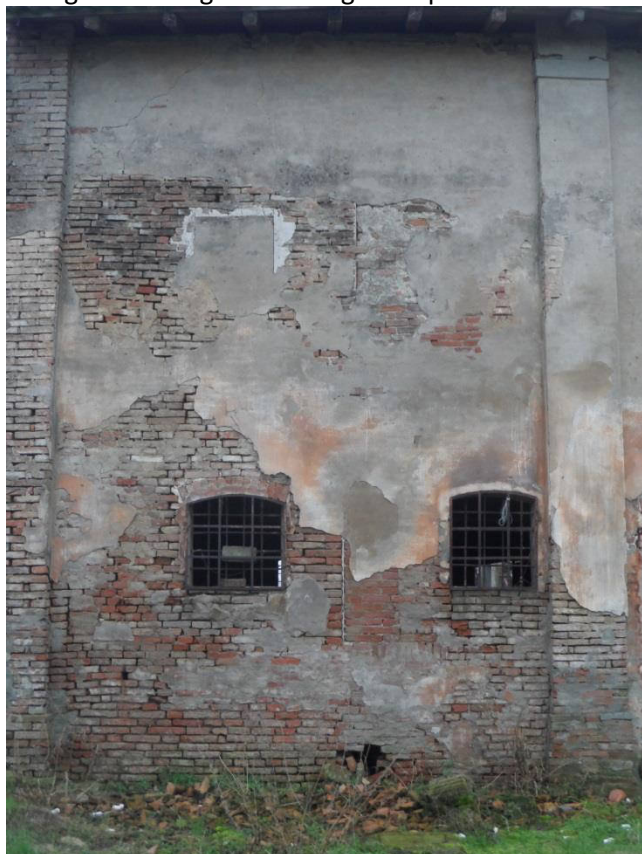
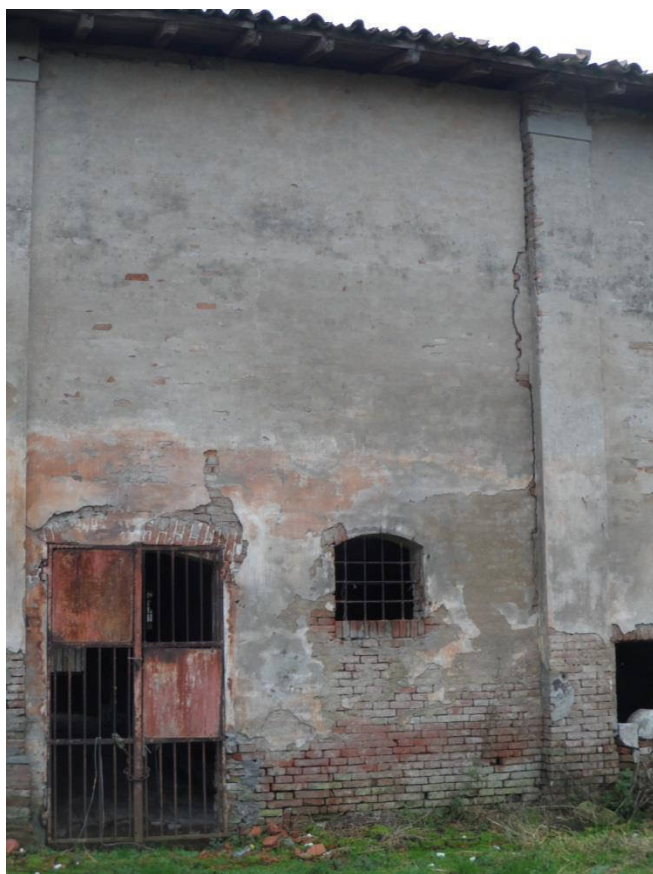
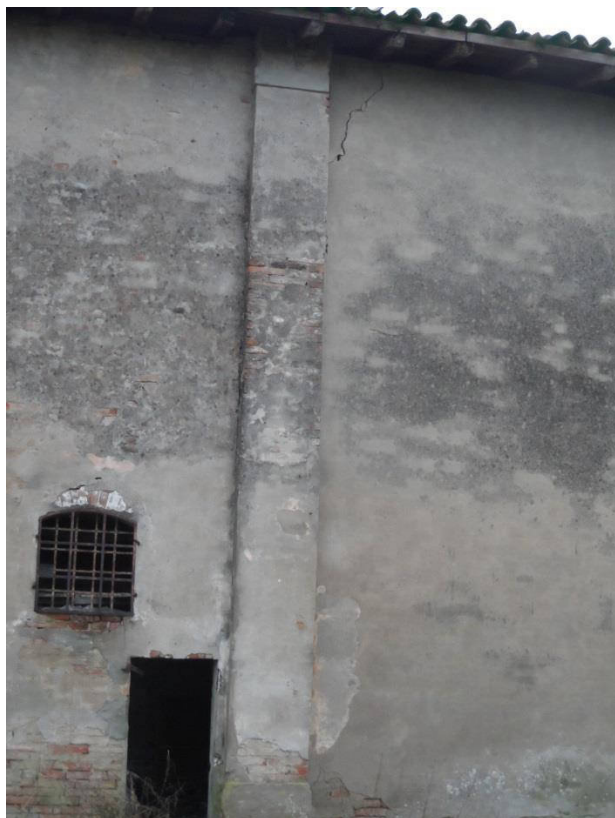
Di seguito immagini di dettaglio di quanto evidenziato

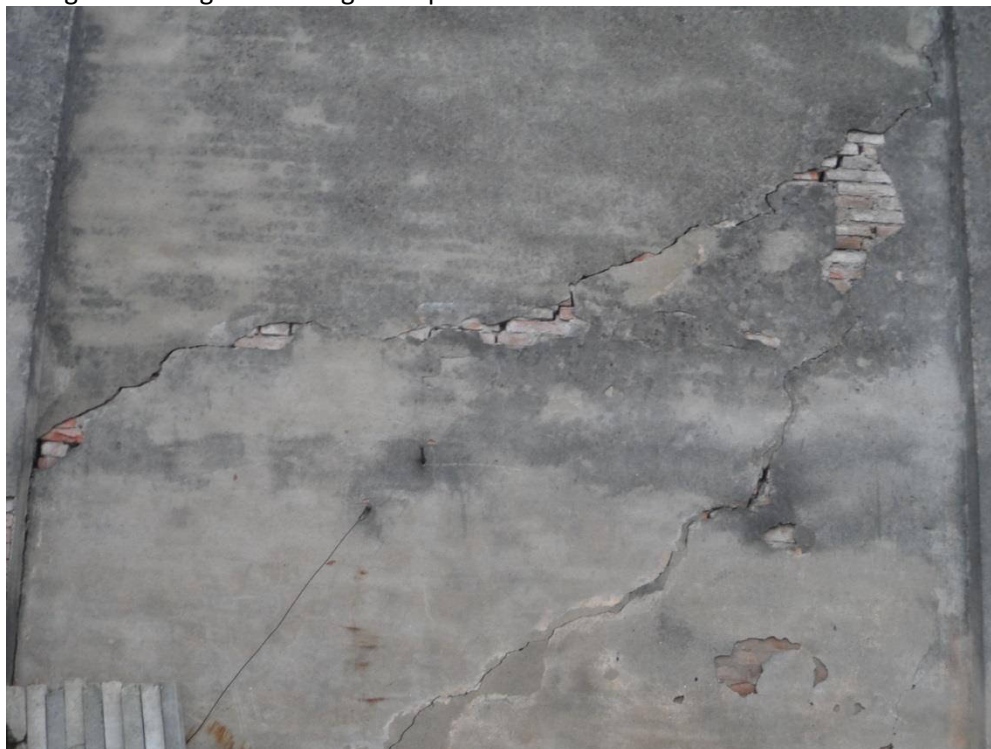
Di seguito immagini di dettaglio di quanto evidenziato

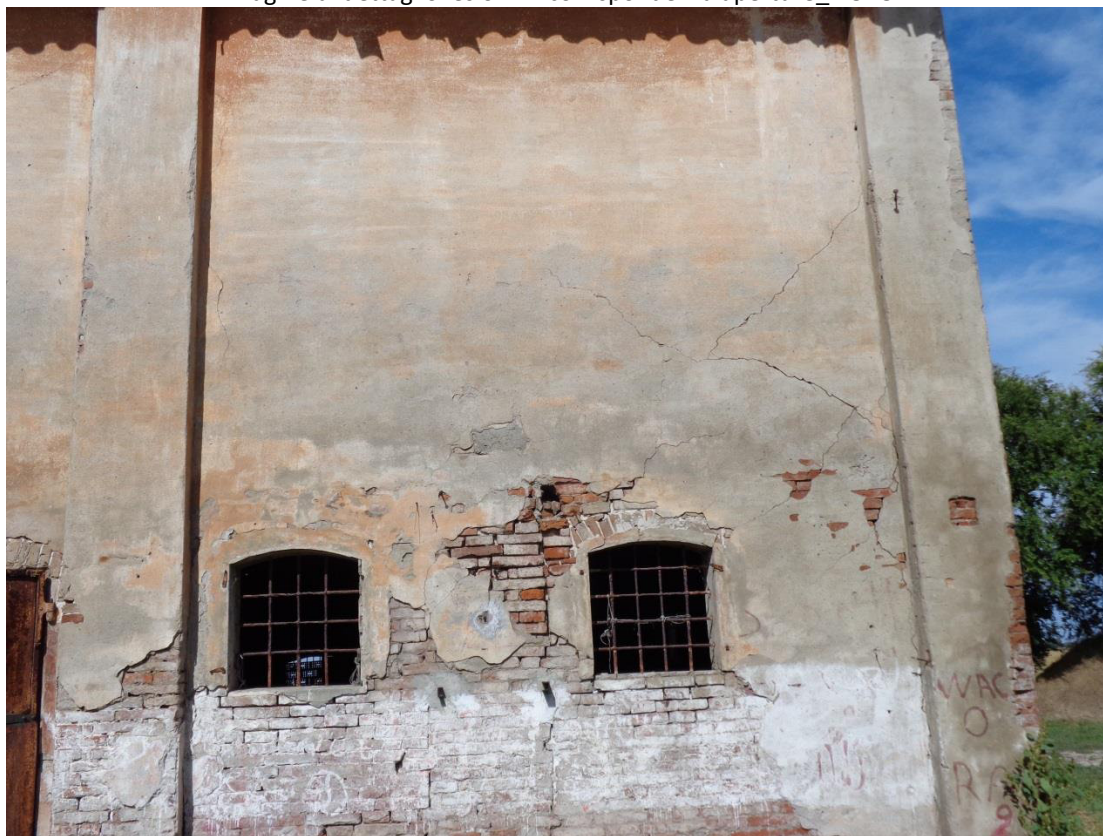
Immagine di dettaglio lesione e lieve crollo a ringrosso murario \_ FOTO 3

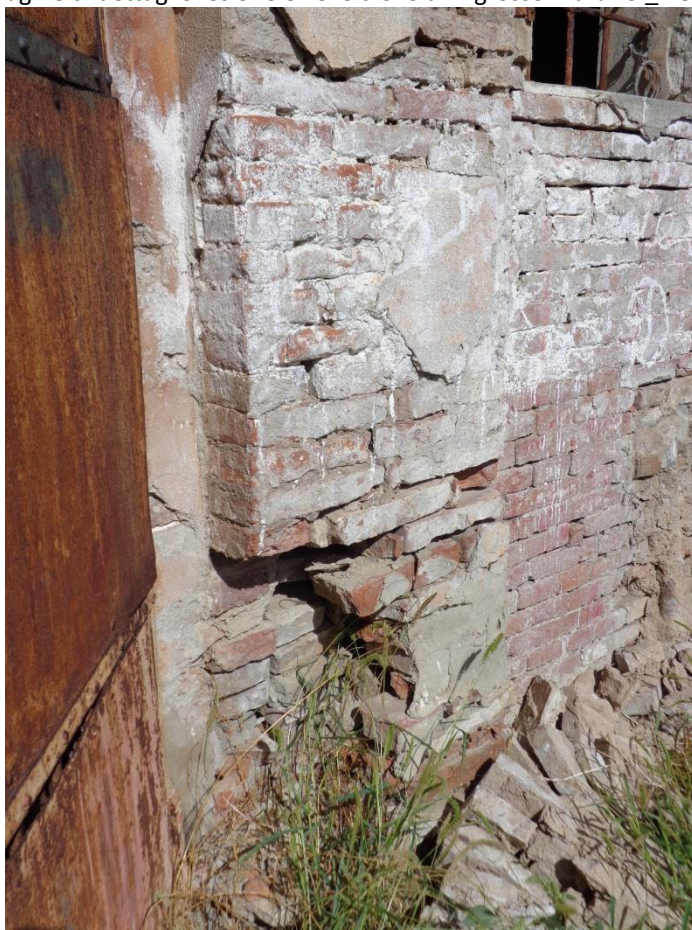
Immagine di dettaglio scivolamento manto, con pericolo di caduta\_ FOTO 4

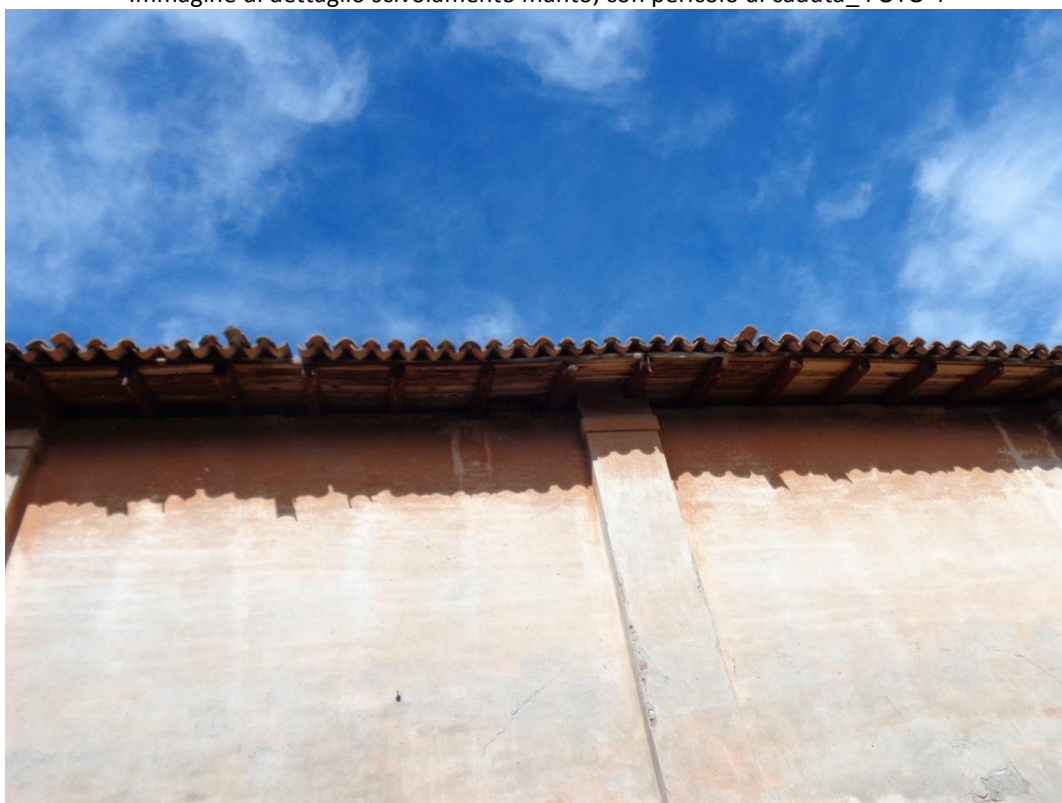
Immagine esterna del fabbrica, con evidenza scivolamento manto\_ FOTO 5

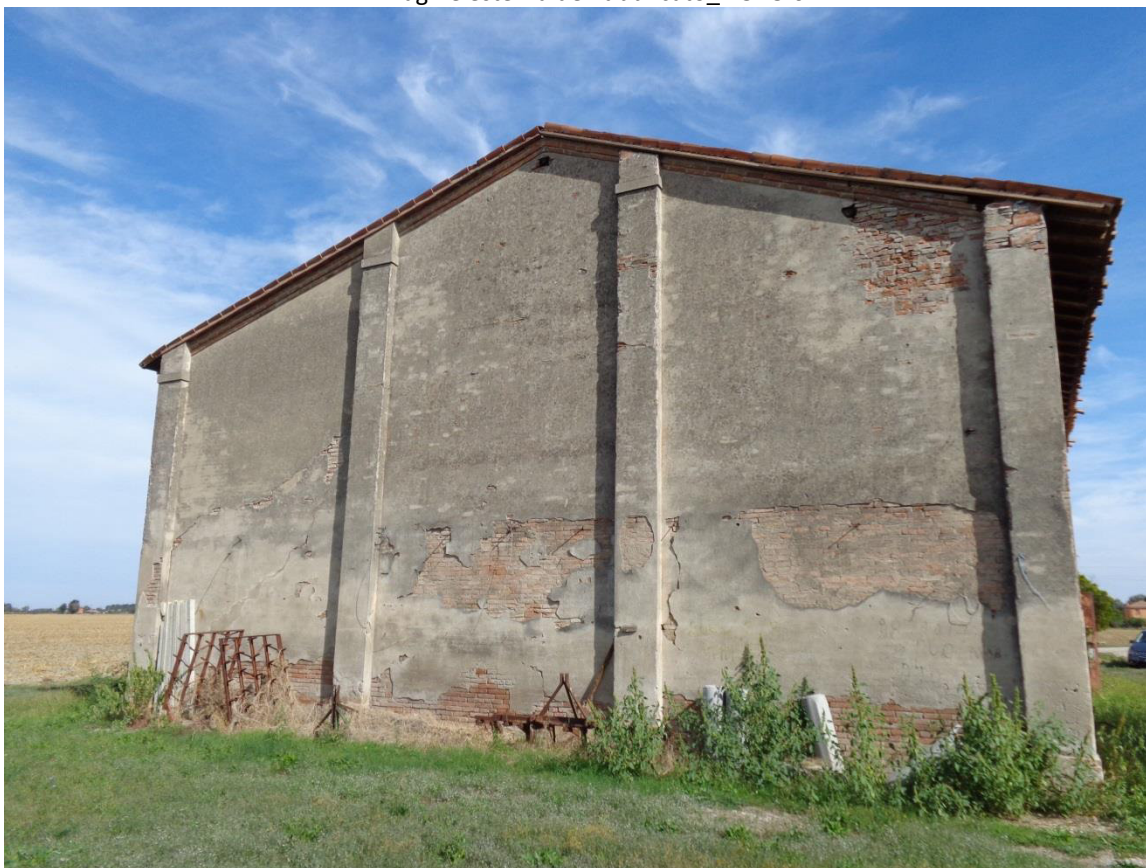
Immagine lesioni alle pareti esterne\_ FOTO 7

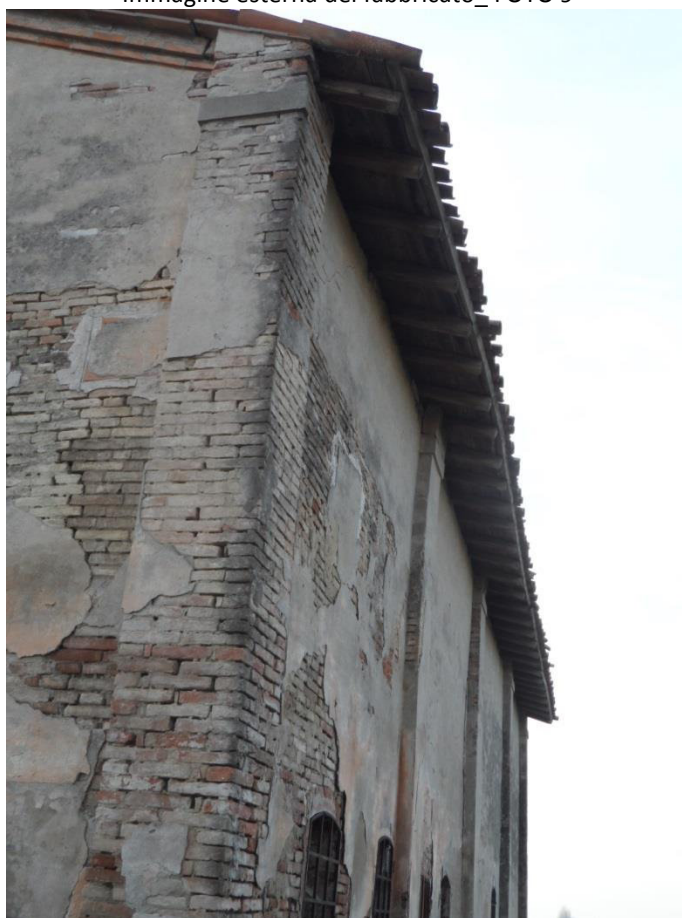
Immagine di dettaglio scivolamento manto, con pericolo di caduta\_ FOTO 10

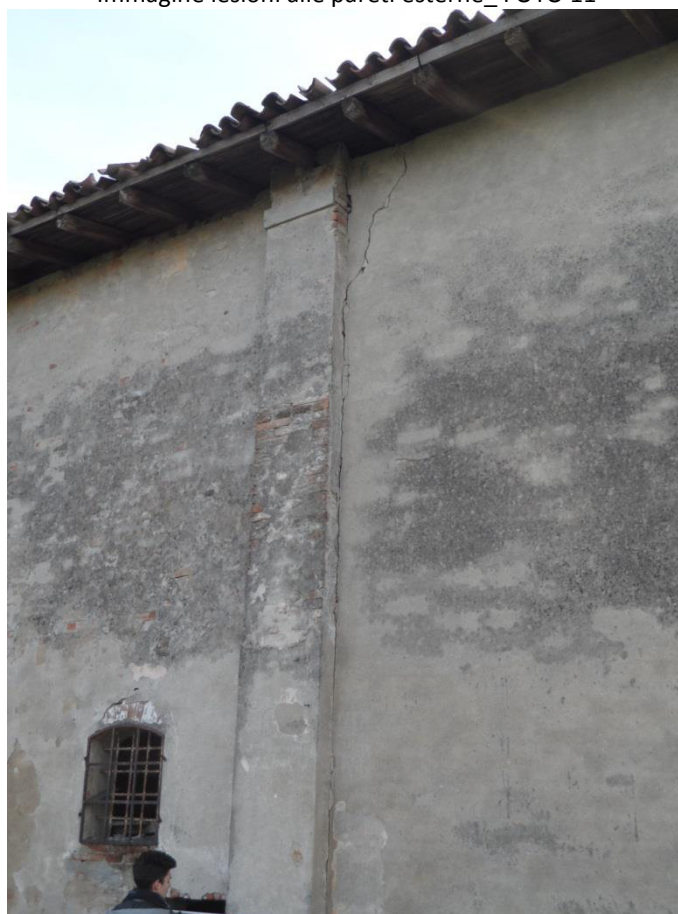
Immagine lesioni alle pareti esterne\_ FOTO 11

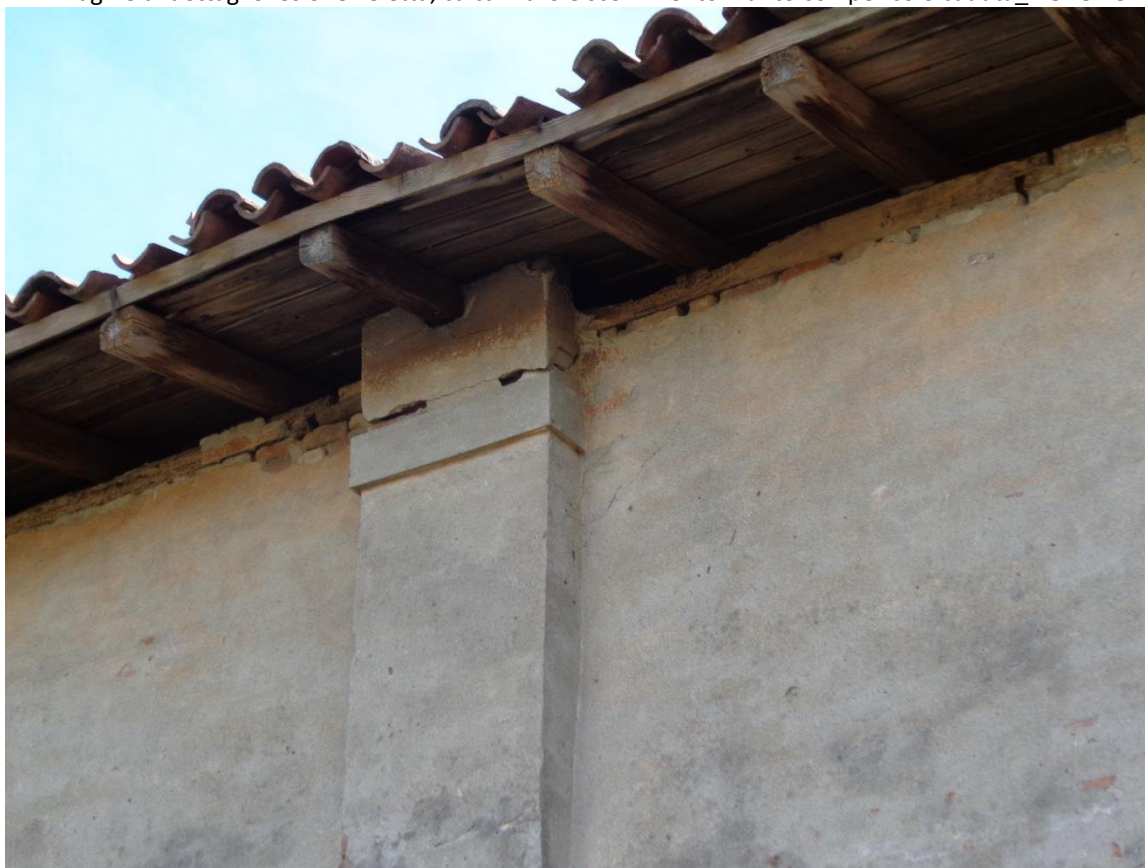
Immagine di dettaglio lesione veletta, calca muro e scorrimento manto con pericolo caduta\_ FOTO 13

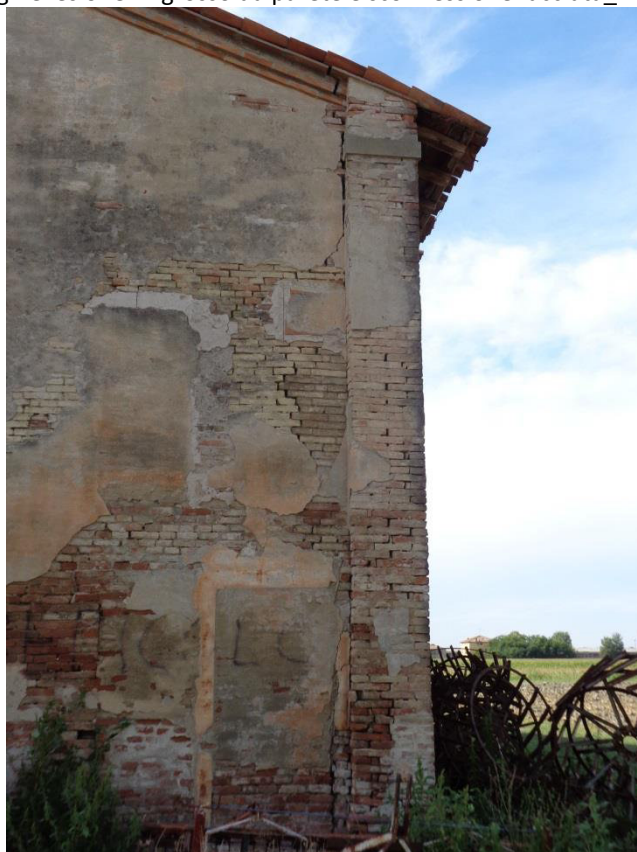
Immagine lesione ringrosso da parete e sconnessione facciata\_ FOTO 15

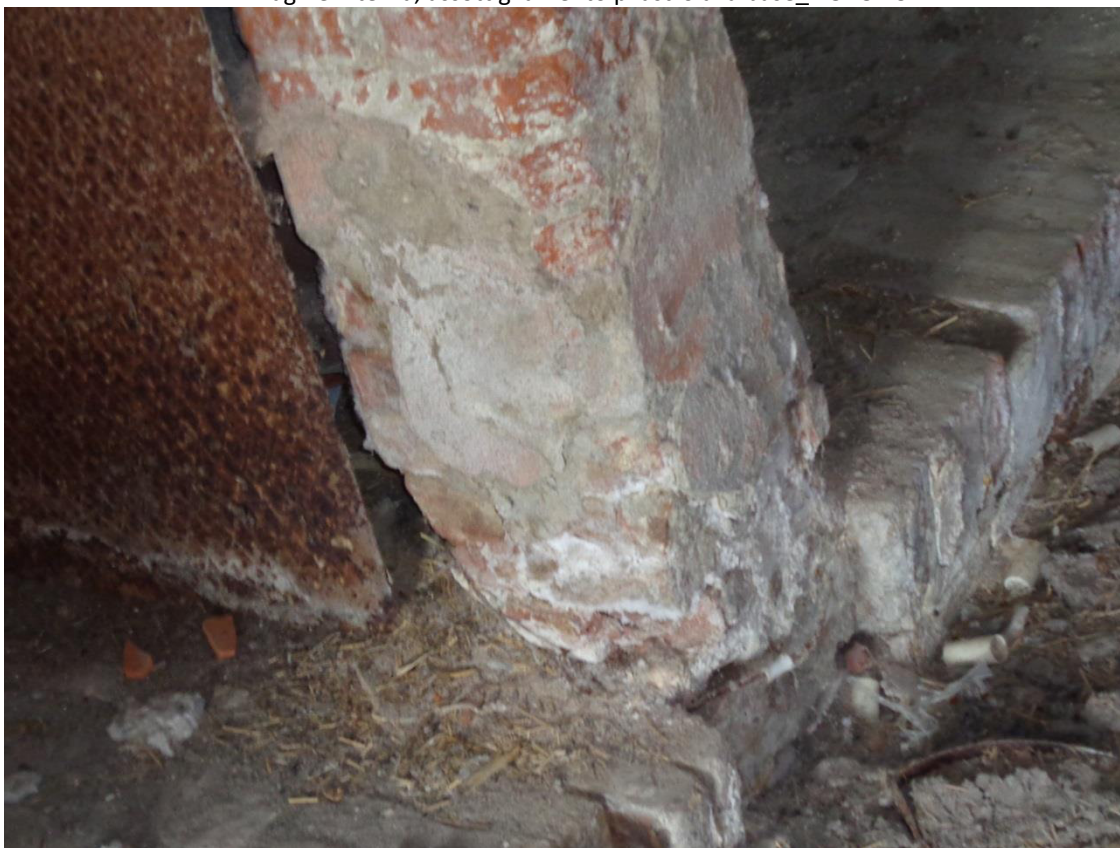
Immagine interna, assottigliamento pilastro alla base\_ FOTO 19

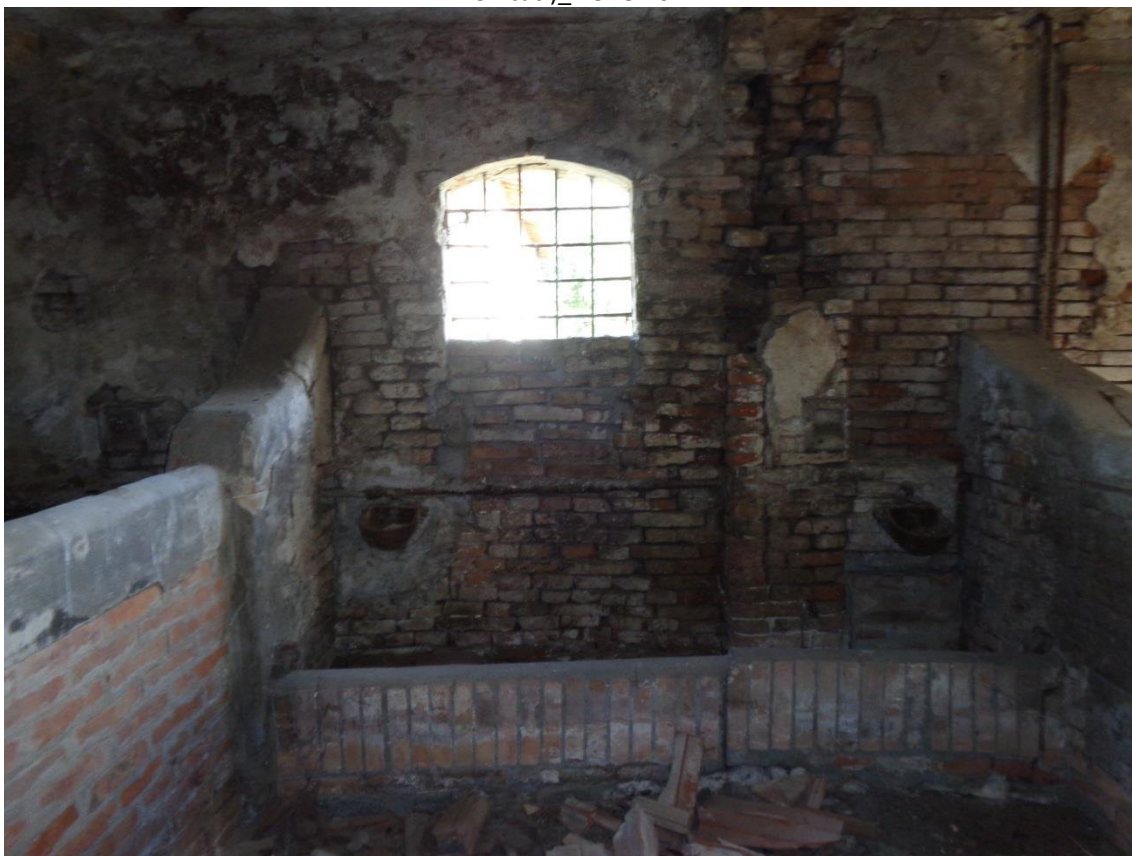
Immagine interna, dettaglio consistenza muraria (malta povera di cemento e giunti assottigliati e non pienamente efficaci)\_ FOTO 20

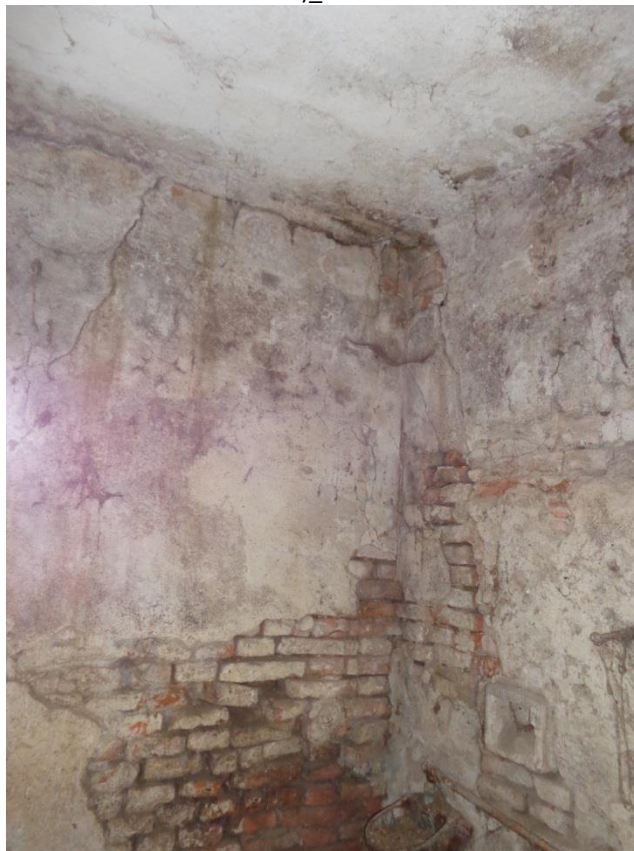
Immagine interna, dettaglio consistenza muraria (malta povera di cemento e giunti assotigliati e non pienamente efficaci)\_ FOTO 21

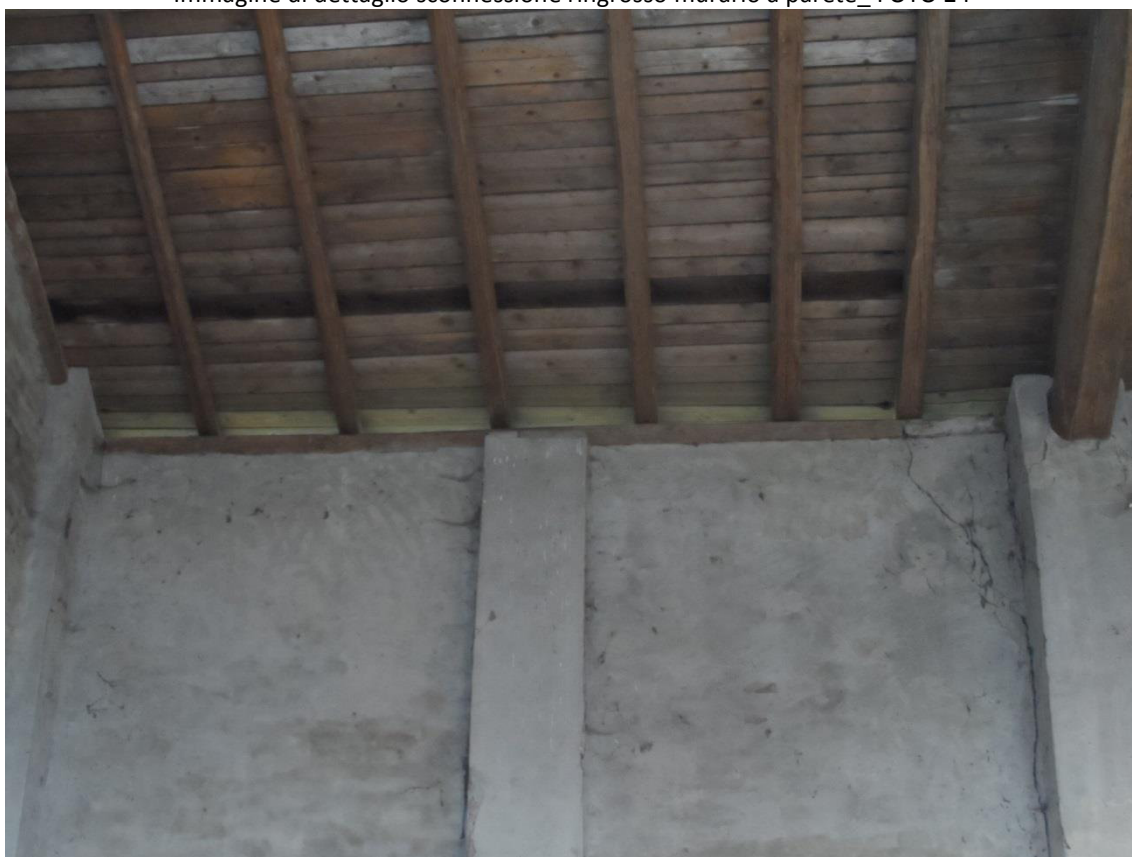
Immagine di dettaglio sconnessione ringrosso murario a parete\_ FOTO 24

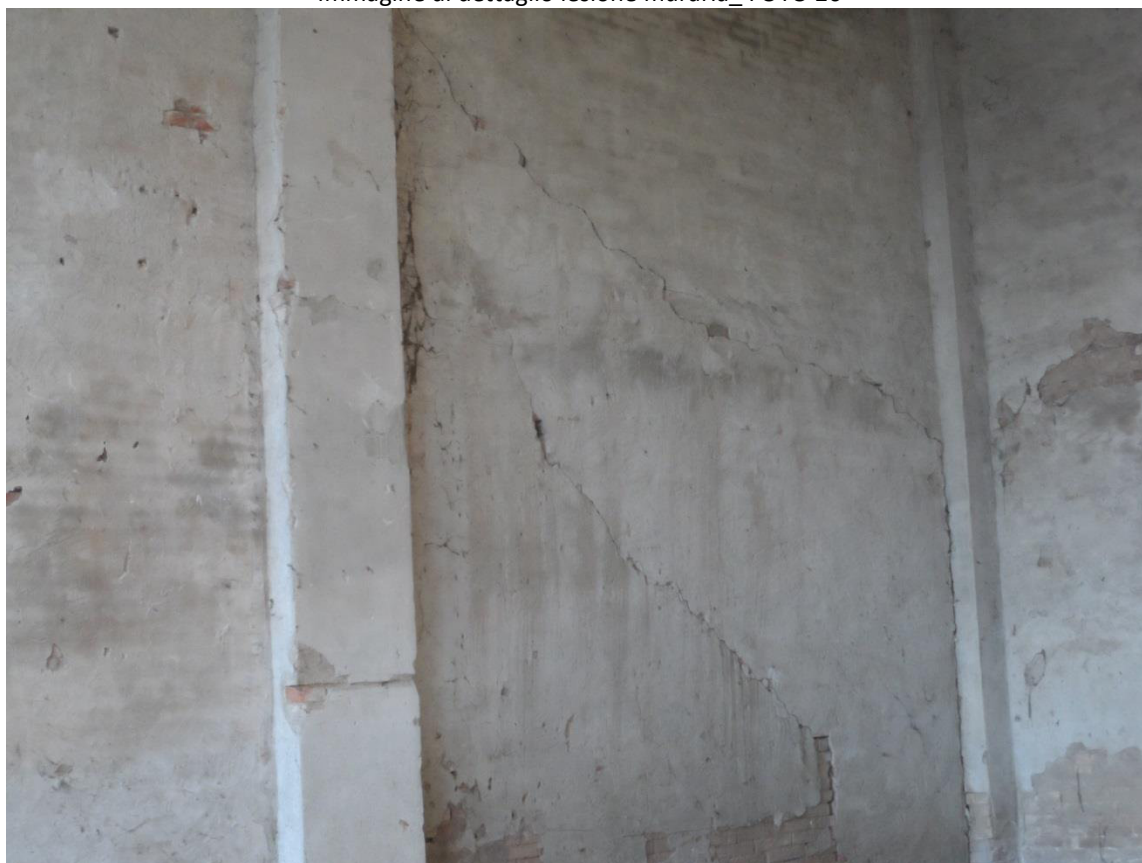
Immagine di dettaglio lesione muraria\_ FOTO 26

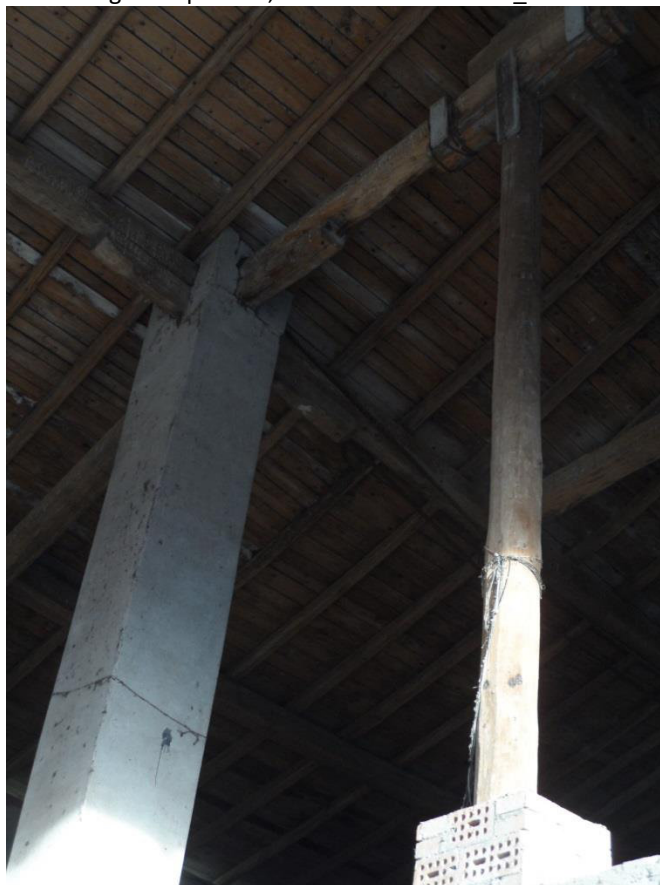
Immagine copertura, lesione innesto trave \_ FOTO 34

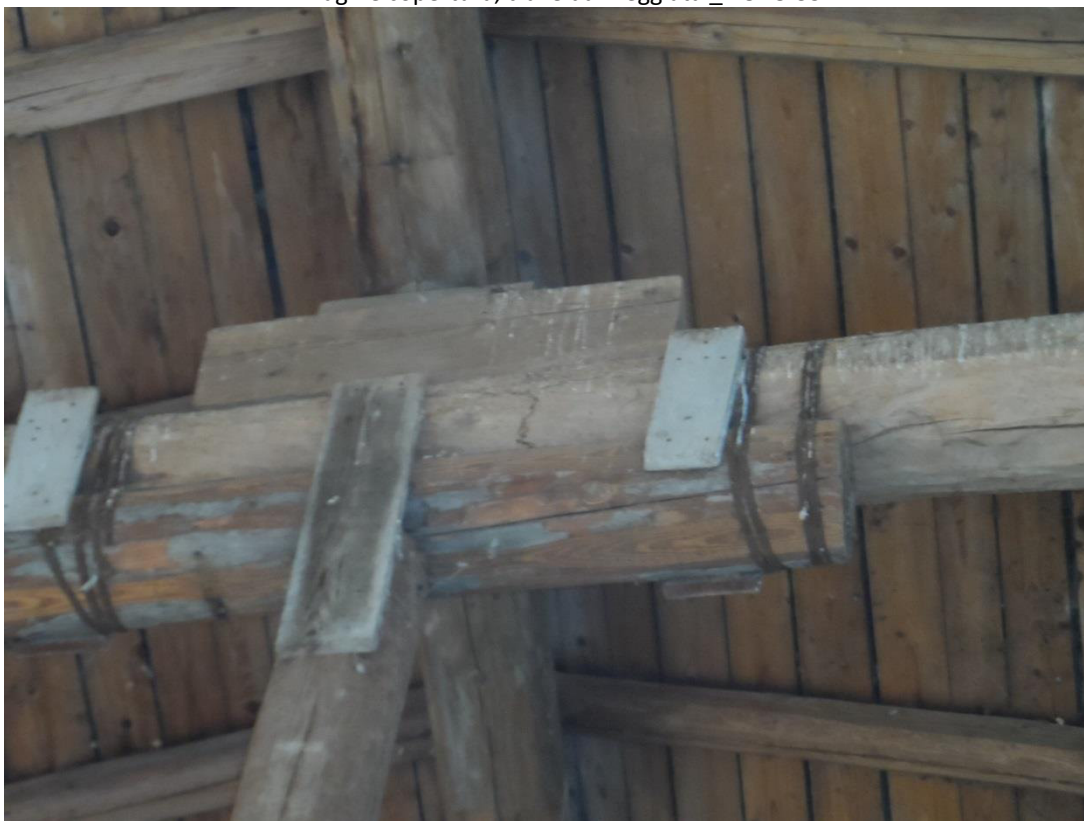
Immagine copertura, trave danneggiata \_ FOTO 35

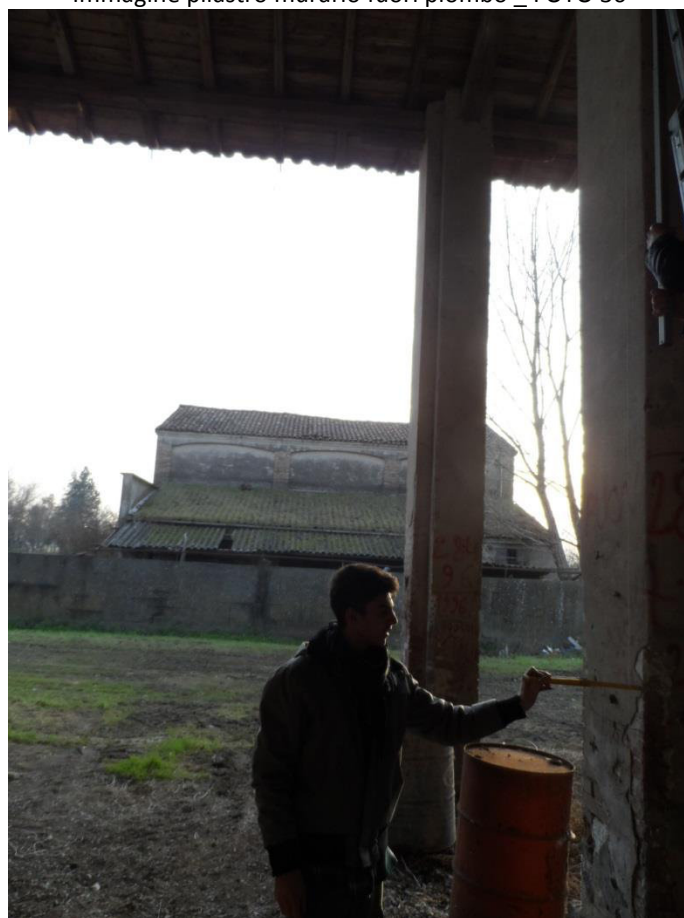
Immagine pilastro murario fuori piombo \_ FOTO 36

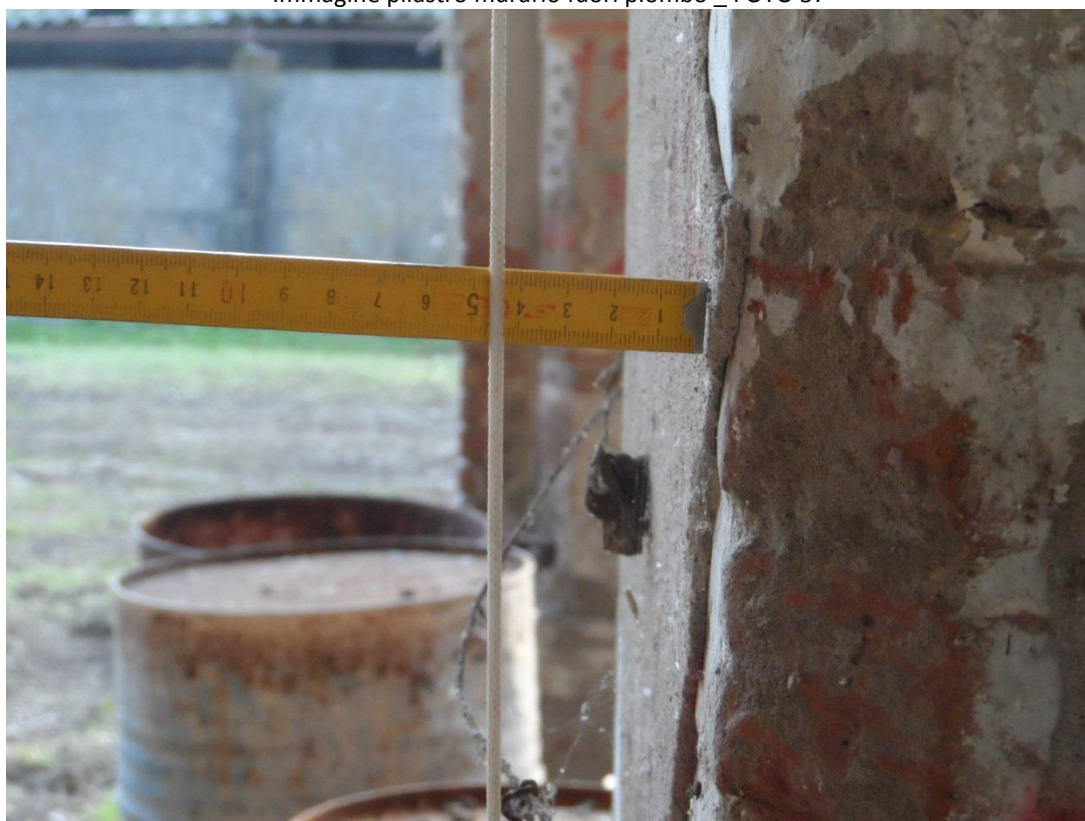
Immagine pilastro murario fuori piombo \_ FOTO 37

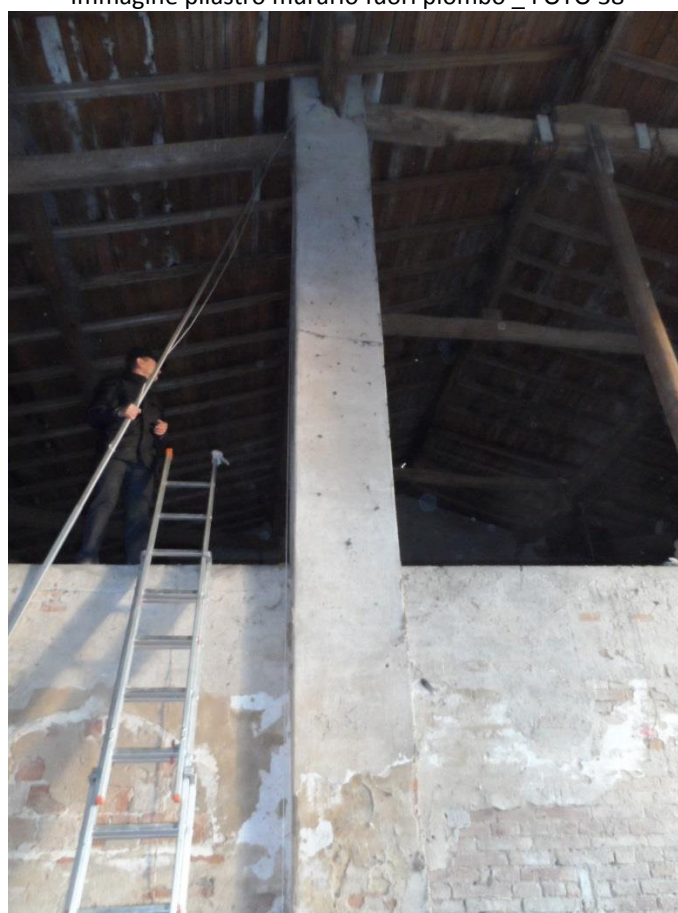
Immagine pilastro murario fuori piombo \_ FOTO 38

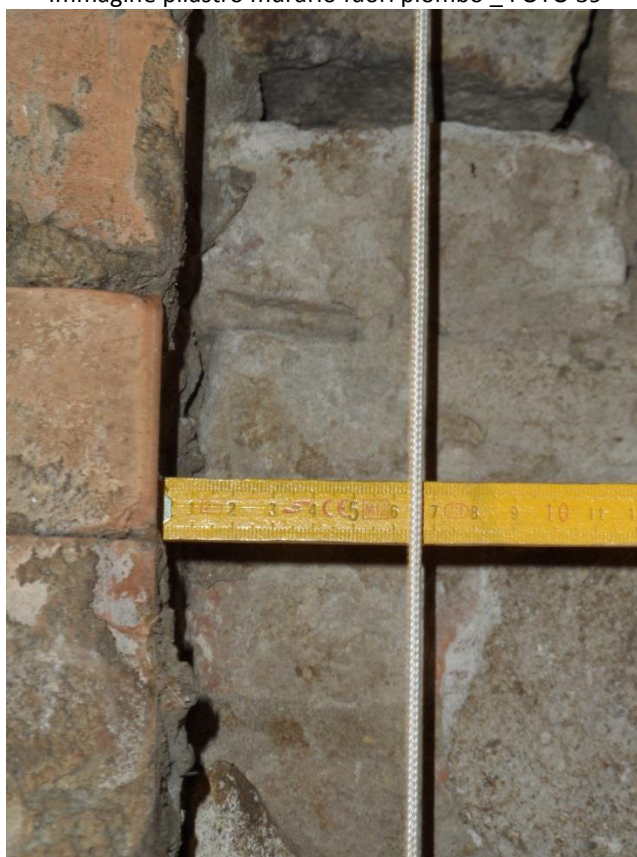
Immagine pilastro murario fuori piombo \_ FOTO 39

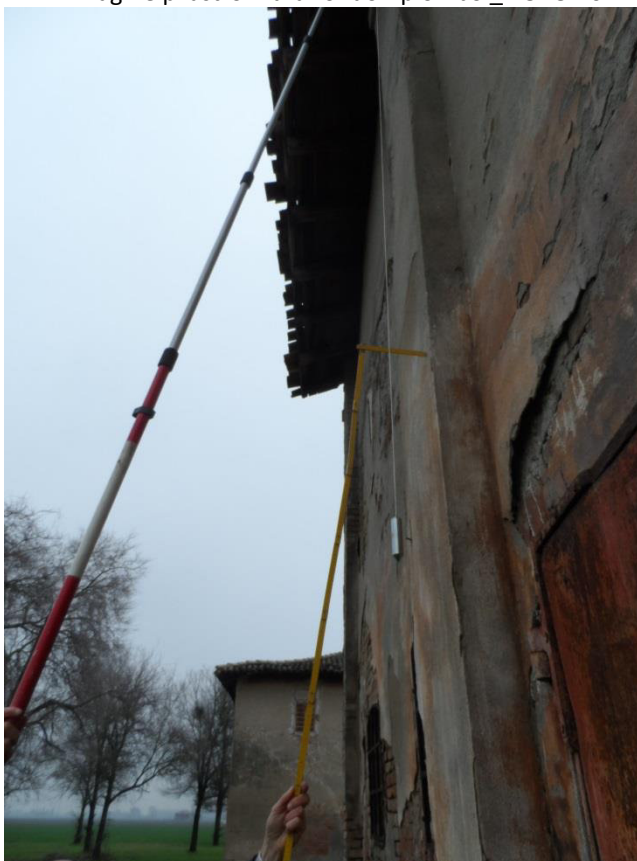
Immagine pilastro murario fuori piombo \_ FOTO 40
